# Besiktningsprotokoll

Anticimex Försäkringsbesiktning i samarbete med Fastighetsbyrån

| Fastighetsadress:<br>Bofinksvägen 25 | |

| Besiktningsdatum:<br>2023-08-08 | Protokollnummer:<br>67753441 |

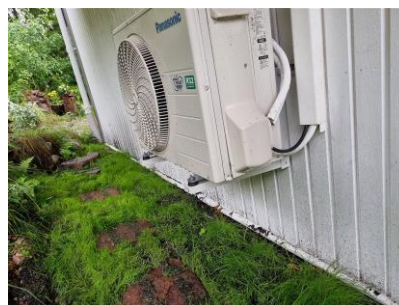
Kondensvatten från luftvärmepumpens utedel leds inte bort från husgrunden.

Detta medför ökad risk för att vatten tränger in i anslutande konstruktioner, vilket i sin tur kan leda till fuktrelaterade skador. Observera att besiktning av byggnadens värmesystem eller värmepumpen inte har ingått i uppdraget.

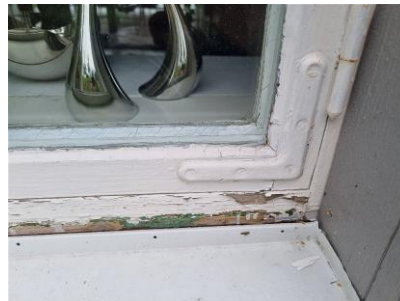
Fönsterbleck är otäta vid infästningar.

Eftersom fönsterblecken är otäta finns risk att vatten rinner in i väggen vilket i sin tur kan leda till fuktskador i väggkonstruktionen.

Äldre fönster är i behov av målning/underhåll.

Fönsterbågar och fönsterkarmar där målningsbehov finns riskerar att få fukt- och rötskador på grund av sämre vattenavvisande förmåga.

För att öka livslängden på fönster rekommenderas målning och underhåll.

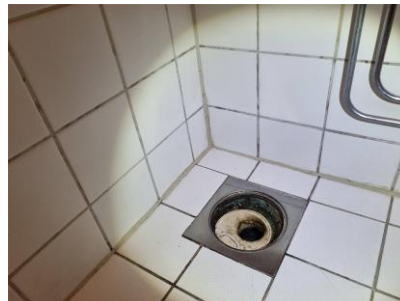
Våtutrymmet har äldre yt-/tätskikt.  
Golvbrunn saknar klämring och är placerad för nära vägg.  
Rör genomföring finns i golv.  
Bom-ljud noteras i golv och en platta har spricka.

Eftersom funktionen, som innebär att ytskiktet/tätskiktet ska vara vattentätt, kan vara nedsatt finns en ökad risk att vatten tränger igenom ytskiktet/tätskiktet med vattenskador i omkringliggande konstruktioner som följd.
