**Fastighetsuppgifter**

Backa 9:23

Språngtorpsvägen 16

## Bilaga 1 för kontroll av valda konstruktioner

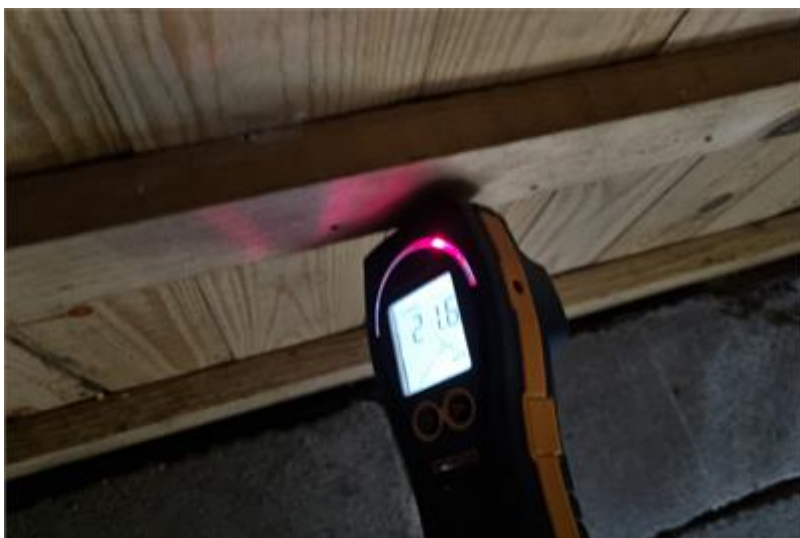
Det kritiska gränsvärdet för mikrobiell tillväxt brukar anges till ca 17% fuktkvot (FK).

Vid kontroll i krypgrunden uppmättes fuktkvot i blindbottenbrädor samt syllbrädor till ca 22-25% FK samt mikrobiell påväxt noterades förekomma fläckvis.

Fritt vatten noterades lokalt på ett ställe på plastfolien som finns på marken.

Träskyddsbehandlade syllar är en risk för kemisk lukt.

Det rekommenderas att göra en fortsatt teknisk undersökning pga de uppmätta fuktvärdena samt den mikrobiella påväxten och åtgärd för att minska fuktigheten.
