Besiktningssprotokoll

Anticimex Försäkringsbesiktning i samarbete med Fastighetsbyrån

Fastighetsbeteckning: Tibble Kyrkby 4:63	
Fastighetsadress: Lundhagsvägen 1	
Postnummer: 197 92	Ort: Bro

Försäkringsbesiktning

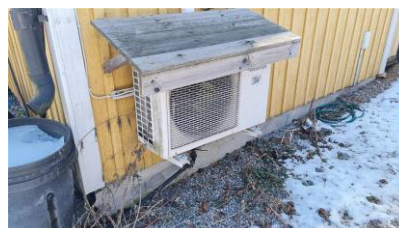
Kondensvatten från luftvärmepumpens utedel leds inte bort från husgrunden.

Detta medför ökad risk för att vatten tränger in i anslutande konstruktioner, vilket i sin tur kan leda till fuktrelaterade skador. Observera att besiktning av byggnadens värmesystem eller värmepumpen inte har ingått i uppdraget.

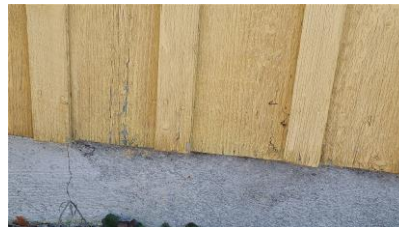
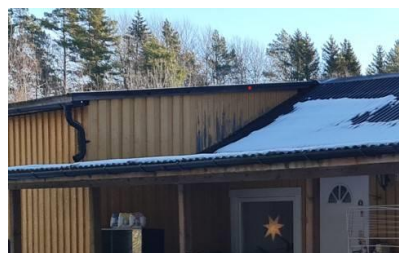
Fasadpanelen är i behov av målning/underhåll. Det noteras omålade delar.

Fasadbeklädnad och träkonstruktioner där målningsbehov finns riskerar att få fukt- och rötskador på grund av sämre vattenavvisande förmåga. För att öka livslängden på fasadbeklädnaden rekommenderas målning och underhåll.

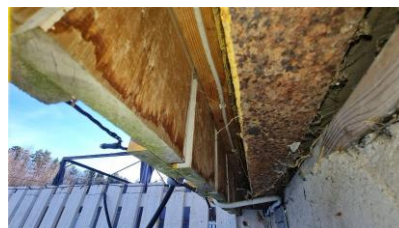
Delar av fasaden är tilläggsisolerad. Brister/avvikelser från byggnorm noteras.

- plastfolien bakom fasadpanelen.
- metallkonstruktioner (rostiga) som kan leda till köldbryggor.

Detta ökar risken för kondensskador i konstruktionen med fuktrelaterade skador som följd.

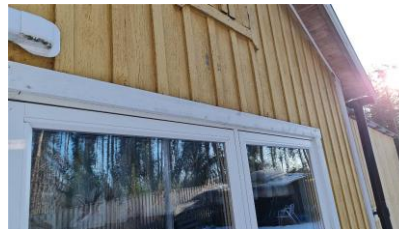
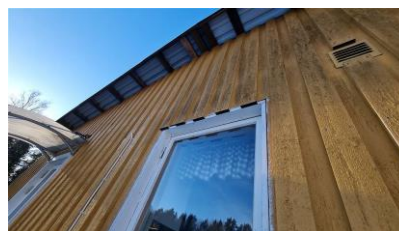
Plåtar bristfälliga/saknas intill fönster.

När plåtarna är bristfälliga intill fönster medför en ökad risk för att vatten kan rinna in och orsaka fuktrelaterade skador i omkringliggande konstruktioner.

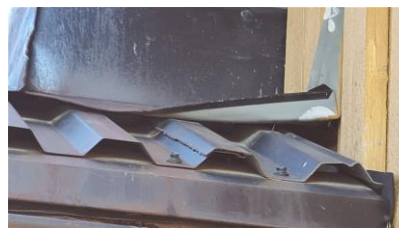
Snö och is täckta ytor. Delar av taket avsynat från mark.

Eftersom yttertaket var snöt och istäckt kunde inte besiktning av dessa delar genomföras. Från mark noteras det att plåt mellan tak/fasad är bristfälliga/saknas samt att det saknas underlagstak/kondensskydd på delar.

Vi rekommenderar en kompletterande besiktning när dessa delar är fria från snö. Se boverket.se "BBR 8:2421" angående tillträdesvägar till tak.

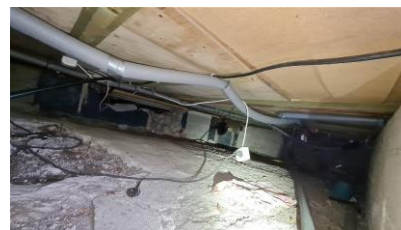
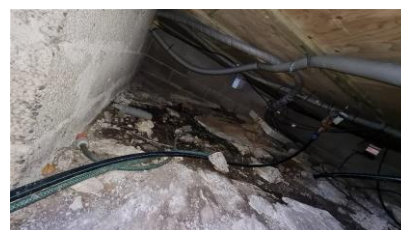
Krypgrund är en riskkonstruktion.

Uteluftsventilerade krypgrunder med bjälklag av organiskt material har ofta fuktskador på grund av naturlig fuktpåverkan. Detta kan resultera i mikrobiella skador (angrepp av mikroorganismer) och, i värsta fall, rötskador. Mikrobiell lukt kan då spridas till boendemiljön.

Vid kontroll av konstruktion i krypgrund noterades fuktvärden över kritisk fuktnivå och det förekommer mikrobiell påväxt.

De höga fuktvärdena och den mikrobiella påväxten innebär att grundens klimat under delar av året är för fuktigt. I grunden noteras det rötskyddsbehandlat virke, stående vatten på mark, organisktmaterial på mark, mikrobiell påväxt på blindbotten och mark

Fuktkvoten uppmättes till 17 %.

Det finns risk för mikrobiell tillväxt om den relativa fuktigheten (RF) i den omgivande luften är över 75 %. I furuvirke motsvarar det en fuktkvot (FK) på 17 %.

En fördjupad undersökning rekommenderas av grunden för att fastställa orsak, omfattning samt åtgärd.

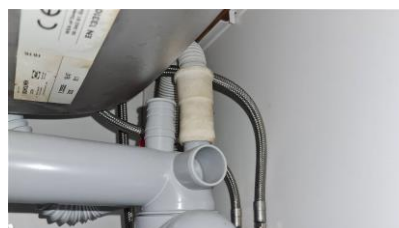
Vattenrör och spilledning från diskmaskinen är ej erforderligt klamrade/fixerade i diskbänksskåpet och mot vattenlåset.

Risk finns att vid eventuella stötar att smygläckage kan uppstå i kopplingar, med fuktrelaterade skador i underliggande konstruktion som följd.
