Besiktningssprotokoll

Anticimex Försäkringsbesiktning i samarbete med Fastighetsbyrån

Fastighetsbeteckning: Ljungs-Hälle 1:233	
Fastighetsadress: Rosenvägen 27	
Postnummer: 459 32	Ort: Ljungkile

Besiktningdatum: 2023-08-09	Protokollnummer: 67755315
Temperatur: 13 °C	Väderlek: Regn
Tekniker: Mikael Hoffner	
E-post: mikael.hoffner@anticimex.se	
Kontor: Uddevalla	
Närvarande: Fastighetsägare

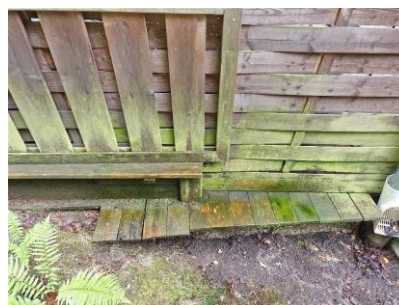
Altanen är i behov av underhåll.

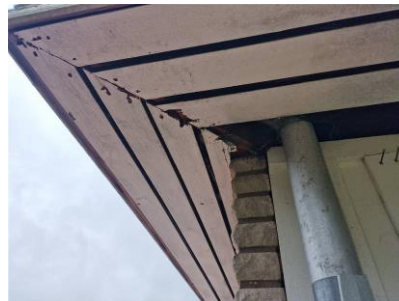
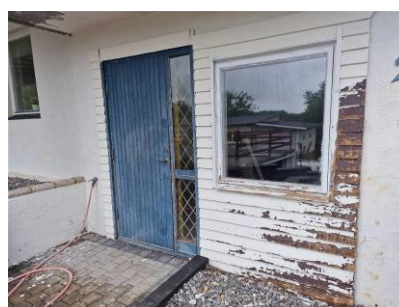
Rötskador och underhållsbehov förekommer i fasadpanelen/taksarg

Rekommenderas att dåliga brädor byts ut och att underhåll utförs på resterande delar.

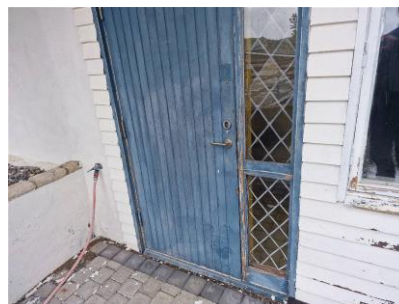
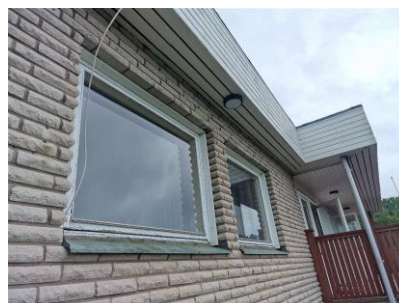
Äldre fönster/dörrar är i behov av målning/underhåll.
Tröskelbleck finns inte under altandörr. Risk för fuktrinrängning.
Rötskador förekommer i fönsterkarm i förråd 2.
Äldre isolerglas förekommer. Isolerrutor kan med tiden bli otäta mellan glaset vilket då medför att de blir missfärgade

Då fönster och dörrar är äldre och har eftersatt underhåll ökar risken för fukt och rötskador. För att öka livslängden på dörrar och fönster rekommenderas målning och underhåll alternativt byte.

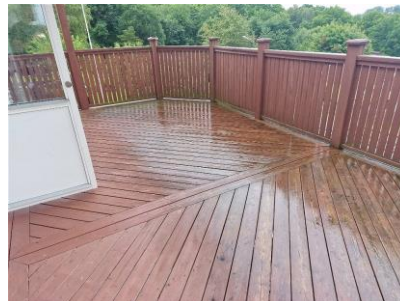
Underliggande takbeklädnad har inte kunnat kontrollerats då den täcks av balkongens tralldäck.

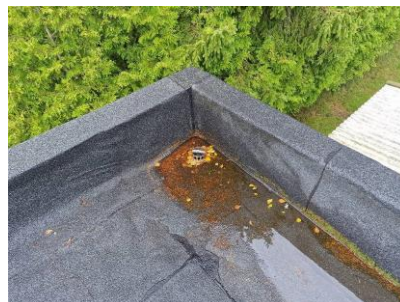
Inbyggda stuprör.

Eftersom vatten från taket avleds med inbyggda invändiga stuprör finns en ökad risk för fuktskador i omkringliggande konstruktioner. Vanliga orsaker till fuktskador är läckage i skarvar på hängrännor och stuprör eller igensatta takbrunnar.

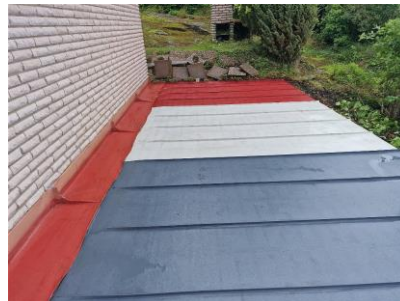
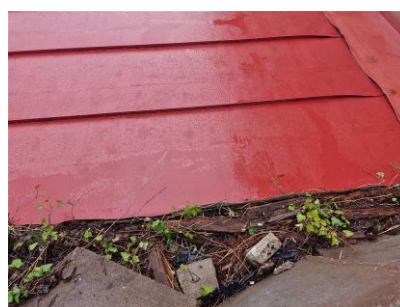
Låglutande tak ovan förråd 2 är inte anpassad för aktuell taklutning och vatten blir stående på taket.
Bristfälligt avslut på den bandtäckta plåten.
Färgsläpp förekommer på underlagstaket
Rostangrepp noterades skyddsräcket

Taktäckningen av plåt är inte anpassad till taklutningen. Risk finns för läckage med fuktskador som följd.

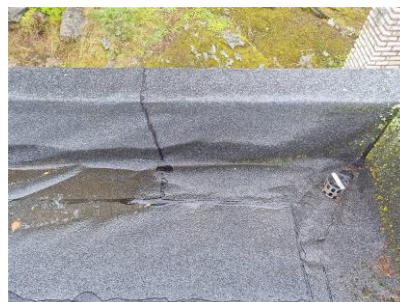
Blåsor noterades i papptaket. Oklart varför detta har uppstått.

Rådgör med fackman.

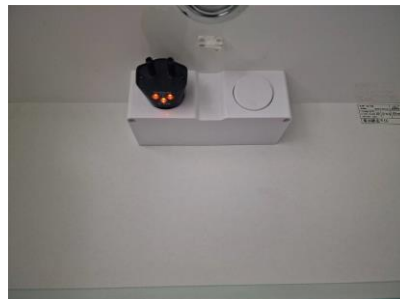
Äldre el/trefasuttag och brytare i metalluftförande finns.
Skyddslock saknas på flertalet eluttag
Eluttag i tvättstugan sitter löst
Eluttag i wc är felkopplat.

Anlita elektriker för kontroll och lämpliga åtgärder.

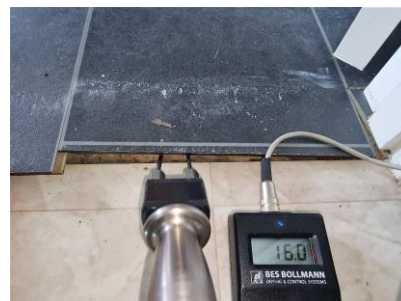
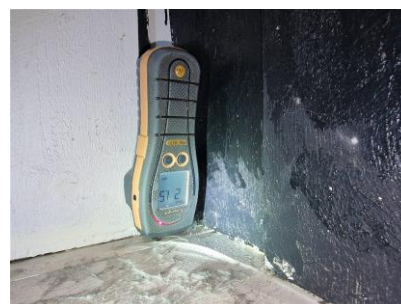
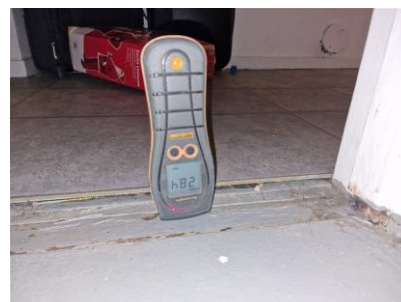
Vid inträde i huset upplevdes en avvikande lukt. Kontroll av golvkonstruktion utfördes genom okulär kontroll vid otätheter och fuktmetning via otätheterna. Vid kontroll av konstruktion uppmättes fuktvärden över kritisk fuktnivå för mikrobiell tillväxt.

Kontroll 1 utfördes under tröskel mellan hall och sovrum. Fuktkvoten uppmättes till 16% och den relativa fuktigheten uppmättes till 73%.

I gillestugan uppmättes förhöjda fuktvärden i golvplanken i ytterväggshörn. Fuktkvoten uppmättes till 21%.

Nedgjutna spikreglar förekommer där fuktkvoten överstiger 28%.

Det finns risk för mikrobiell tillväxt om den relativa fuktigheten (RF) i den omgivande luften är över 75 %. I furuvirke motsvarar det en fuktkvot (FK) på 17 %.

Fuktuppsug/-fläckar/puts- och färgsläpp noterades på källarväggar och utvändigt fuktskydd är äldre.

Växter tränger in förråd 2 via fönster.

Vi rekommenderar en fördjupad undersökning för att kontrollera orsak och omfattning.

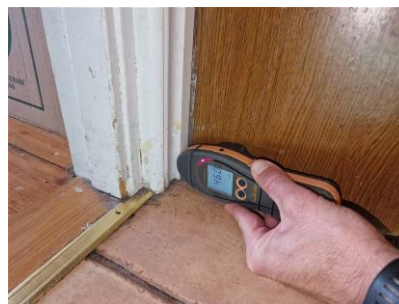
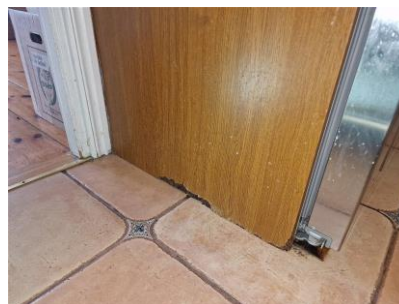
🔍 På väggskiva i anslutning till kyl och frys noterades formförändring och förhöjda fuktindikationer uppmättes i nederkant. Rekommenderas att kontrollera orsak och omfattning.

Fuktskydd saknas i diskbänkskåp. Fuktskydd rekommenderas enligt ovan för att lättare kunna upptäcka ett eventuellt läckage och undvika fuktskador.

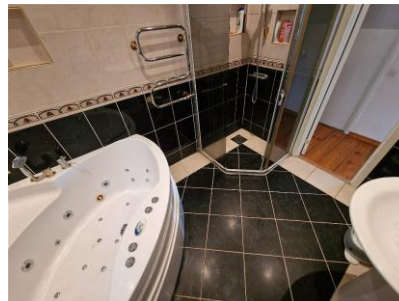
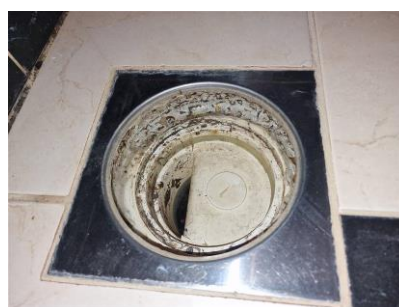
Golvbrunnen ligger för nära vägg (<200mm).
Tröskel saknas mot Hall.
Tättskiktsanslutning i golvbrunnar är täckt med silikon.
Bakfall noterades på avställningsytorna vid badkar.

Det finns risk att tätskiktet inte har kunnat anslutas på rätt sätt mot golvbrunn. Bristerna i utrymmet medför risk för fuktrelaterade skador i omkringliggande konstruktioner.
