# Besiktningsprotokoll

Anticimex Försäkringsbesiktning i samarbete med Fastighetsbyrån

| Fastighetsadress:<br>Kärnmakaregatan 23 | |

| Besiktningsdatum:<br>2023-08-15 | Protokollnummer:<br>67657949 |

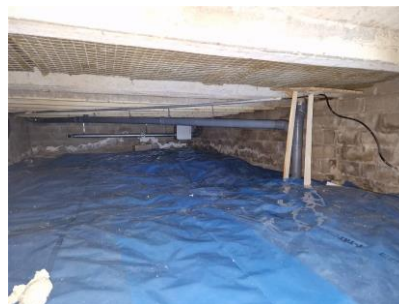
Kryppgrund med betongelement som bjälklag.

Vid kontroll av konstruktionen uppmättes fuktvärden under kritisk fuktnivå för mikrobiell tillväxt.

Fuktkvoten uppmättes till 13% i träregel som används som stöd i grunden

Risken för mikrobiell tillväxt föreligger om fuktkvoten överstiger 17 %.

Golv ovan betongbjälklag riskerar att drabbas av fuktskador på grund av naturlig fuktpåverkan. Detta kan i sin tur leda till mikrobiella skador (angrepp av mikroorganismer) som kan leda till att mikrobiell lukt sprids till boendemiljön.

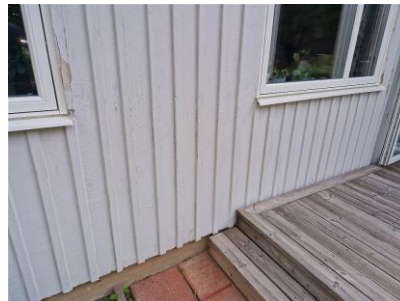
Fasadpanelen är i behov av målning/underhåll/byte ställvis.

Fasadbeklädnad och träkonstruktioner där målningsbehov finns riskerar att få fukt- och rötskador på grund av sämre vattenavvisande förmåga. För att öka livslängden på fasadbeklädnaden rekommenderas målning och underhåll/byte.

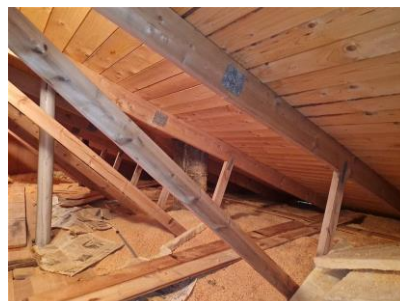
Vid kontroll av vinden uppmättes fuktvärden under kritisk fuktnivå för mikrobiell tillväxt.

Fuktkvoten i underlagstak/takbjälkar uppmättes till 7 %.

Fuktfleck noteras intill luftning avlopp, denna bedöms komma från tid innan tak bekläddes med plåt. Det har regnat omfattande vid tid innan besiktning och ingen förhöjd fukt mätts i området vid besiktning.

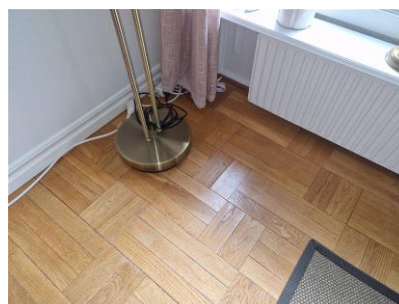
Parkett har glipor under fönster.  
Ingen fukt noteras, har enligt tidigare fastighetsägare funnits länge.

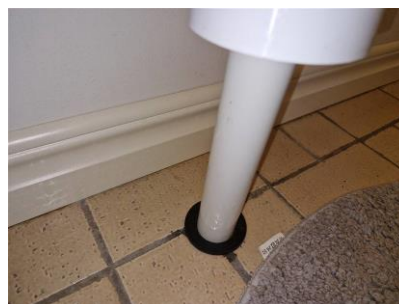
Handfatsavlopp sticker ej upp över ytskikt.

När avloppsrör inte sticker upp över ytskikt utan är skarvat i golvet ökar risken för fuktrelaterade skador om skarven är otät.

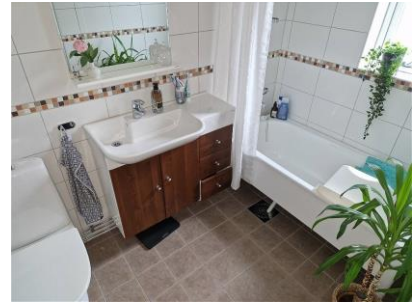
Handfatsavlopp sticker ej upp över ytskikt.

När avloppsrör inte sticker upp över ytskikt utan är skarvar i golvet ökar risken för fuktrelaterade skador om skarven är otät.

Fönster är olämpligt placerat.

Fönstrets placering i våtutrymmet utgör en risk för fuktskador i fönster- och väggkonstruktionen.

För att minska risken för fuktskador på fönster och väggkonstruktion rekommenderas att man skyddar fönstret mot vattenbegjutning.
