# Besiktningsprotokoll

| Fastighetsbeteckning:<br>Fjällvråken 3 | |
| Fastighetsadress:<br>Hjelmtorpsvägen 9 | |

| Besiktningsdatum:<br>2023-08-15 | Protokollnummer:<br>67782657 |

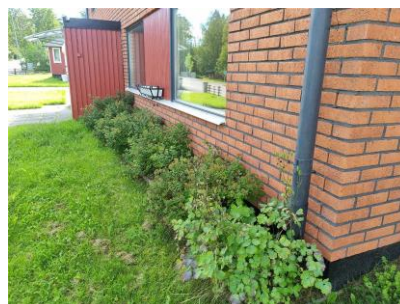
Växter finns i anslutning till byggnaden.

När det finns rabatter och växter nära byggnaden finns risk att fukt stannar kvar i väggarna. Detta kan i sin tur orsaka invändiga fuktskador. Växternas rötter kan också skada grundmuren och sätta dräneringsledningen ur funktion.

Området närmast huset rekommenderas att vara fritt från växtlighet.

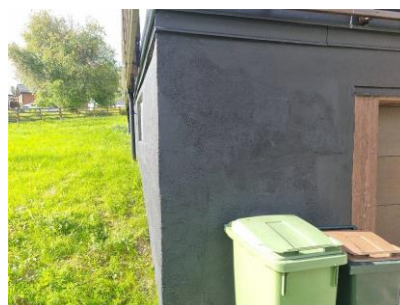
Sprickor finns i sockel på hus och garage.

Dessa bedöms inte ha lett till bakomliggande skador.

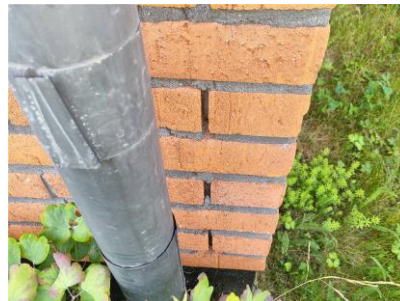
Fog mellan tegelstenar saknas delvis.

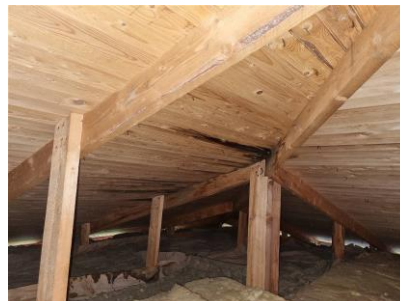
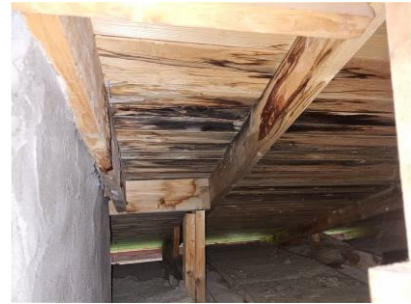
Underlagstaket har fuktfläckar.

Fuktfläckar kan bero på olika saker, och kan vara ett tecken på en tidigare eller ett pågående läckage.

Vid kontroll av vinden uppmättes fuktvärden under kritisk fuktnivå för mikrobiell tillväxt och en normal lukt upplevdes. Fuktkvoten i underlagstak/takbjälkar uppmättes till 13 %.

Rekommenderar kontakt med takläggare för bedömning och lämplig åtgärd.

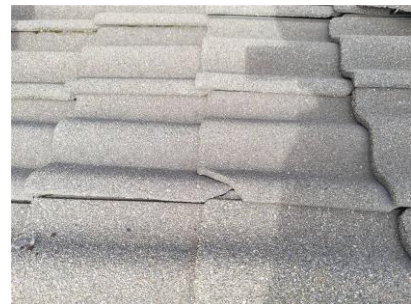
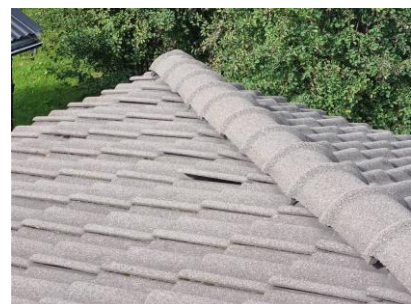
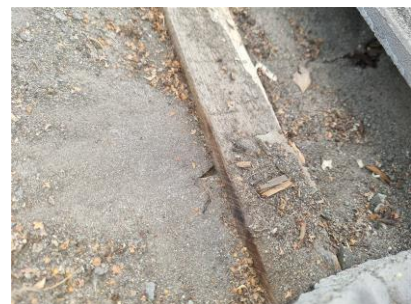
Husets äldre yttertak har passerat sin förväntade tekniska livslängd, och det syns när jag lyfte på enstaka takpannor intill skorstenen, takpappen är skör och har otätheter. Fuktfläckar har noterats på vinden (torra för dagen) men kontakt med takläggare rekommenderas. Vinden i övrigt är i fint skick.

Yttertaket är äldre. Enstaka takpanna är sprucken/kantstött samt ur läge. Skräp under takpannor.

Underlagspapp har skada/hål ovanför fuktfläckar intill murstock. Se mer under rubrik Vind.

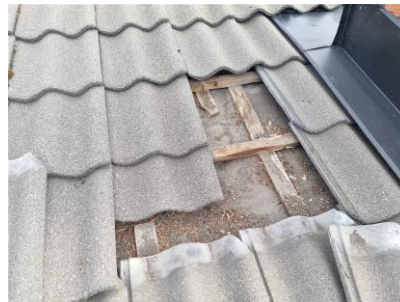
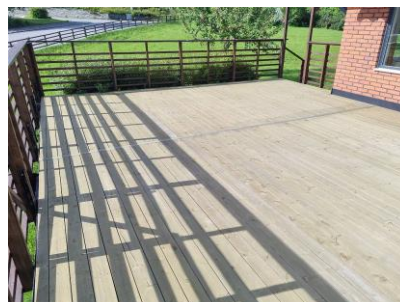
Yttertaket på garaget har ej kunnat kontrollerats pga av altandäck. Då yttertaket är täckt av altangolvet

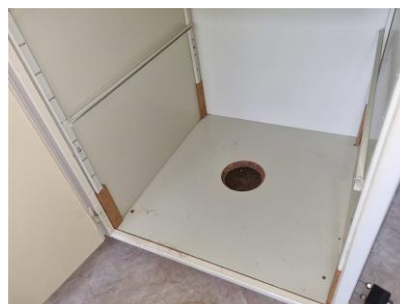
Vid kontroll av konstruktion uppmättes fuktvärden under kritisk nivå för mikrobiell tillväxt och normal lukt upplevdes.

Grundläggningen i delar av souterrängplan består av en betongplatta på mark utan underliggande isolering och med ett uppreglat isolerat golv dikt an betongen.

Fuktkvoten uppmättes till 11% och den relativa fuktigheten till 67 %. Kontroller är utförda i garderob i sovrum 2 samt under tröskel till sovrum 1.

I gillestugan förekommer en påreglad och isolerad källaryttervägg.

Fuktkvoten uppmättes till 12 % i träregel.

Befintlig golvkonstruktion och eventuella väggsyllar riskerar att drabbas av fuktskador på grund av naturlig fuktpåverkan. Detta i sin tur kan leda till mikrobiella skador (angrepp av mikroorganismer) som kan resultera i att mikrobiell lukt sprids till boendemiljön. Om väggsyllarna är tryckimpregnerade kan även en kemisk lukt förekomma.

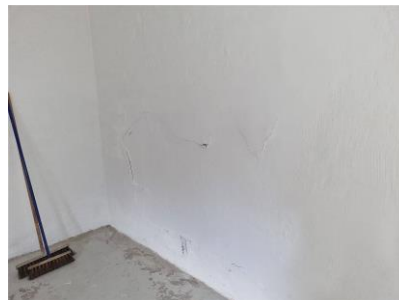
Utvändigt fuktskydd är äldre.  
Puts och färgsläpp förekommer.

Eftersom källarens utvändiga fuktskydd (dagvattensystem, dräneringssystem samt källarytterväggarnas utvändiga fuktskydd) är äldre, så kan systemet ha nedsatt funktion. Detta ökar risken för invändiga fuktskador i källaren.

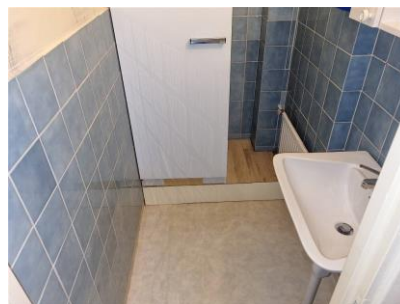
Avlopp till toalett är pluggat men finns under torkskåp.

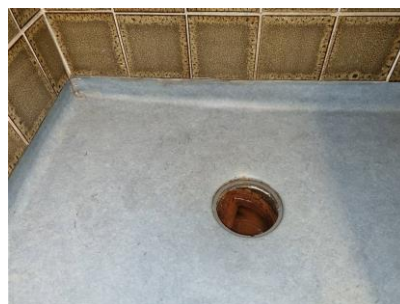
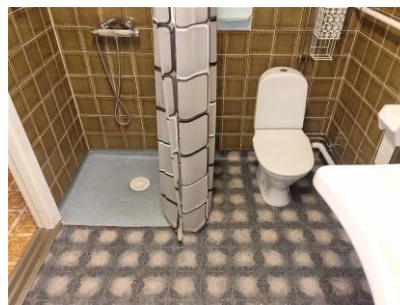
Våtutrymmet har äldre yt-/tätskikt.  
Rostig gjutjärnsbrunn.  
Mattsläpp runt golvbrunn.  
Otätheter i golvmatta.

Utrymmet är äldre och har passerat tiden för sin tekniska livslängd.

Renovering av utrymmet rekommenderas. Kontakta en behörig våtrumsentreprenör för en renovering. I samband med renoveringen bör omkringliggande konstruktioner kontrolleras för att upptäcka eventuella följskador.

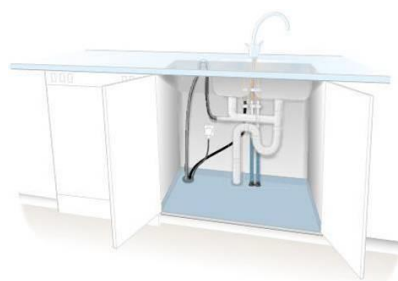
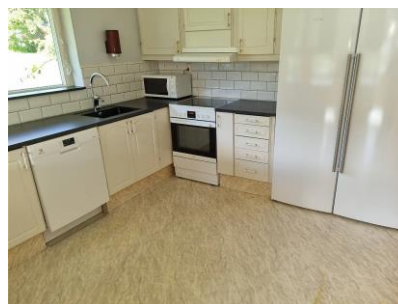
Fuktskydd saknas i diskbänksskåp samt under kyl och frys. Avloppsslang från diskmaskinen saknar väggfast högpunkt.

Utan fuktskydd är det svårt att upptäcka läckage från rörledningar. Vatten kan då tränga in i omkringliggande konstruktioner och orsaka fuktskador.

För att upptäcka eventuella läckage, installera ett fuktskydd.

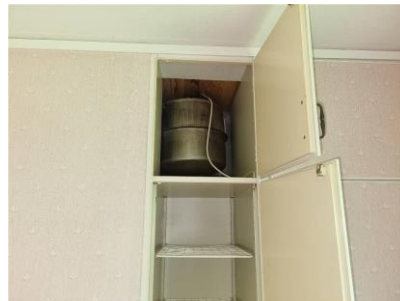
Expansionskärl finns installerad i garderob.  
Mindre fuktfläckar. Bedöms ej ha lett till bakomliggande skada.

Expansionskärl är olämpligt placerat då ett läckage kan leda till att vatten rinner ut i omkringliggande konstruktioner med fuktskador som följd.

Osäkert ifall det är i bruk.

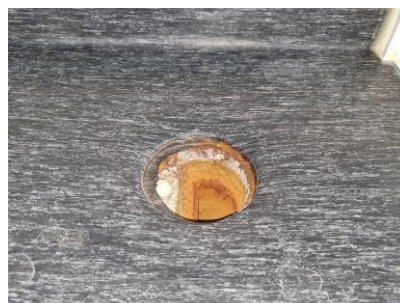
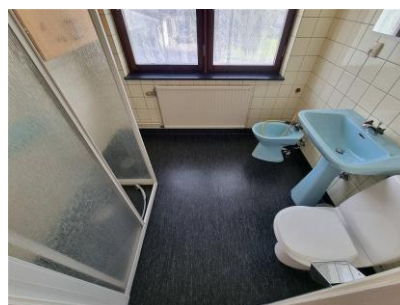
Våtrummet har äldre yt-/tätskikt.  
Rostig gjutjärnsbrunn.  
Klämring lös.  
Mattsläpp runt golvbrunn.

Utrymmet är äldre och har passerat tiden för sin tekniska livslängd.

Renovering av utrymmet rekommenderas. Kontakta en behörig våtrumsentreprenör för en renovering. I samband med renoveringen bör omkringliggande konstruktioner kontrolleras för att upptäcka eventuella följdskador.
