# Besiktningssprotokoll

Anticimex Försäkringsbesiktning i samarbete med Fastighetsbyrån

Fastighetsbeteckning: Ingelsången 1:109	
Fastighetsadress: Östra Lindåsvägen 10	
Postnummer: 461 79	Ort: Upphärad

Besiktningdatum: 2023-08-14	Protokollnummer: 67771953
Temperatur: 20 °C	Väderlek: Halvklart
Tekniker: Tommy Pettersson	
E-post: tommy.pettersson@anticimex.se	
Kontor: Uddevalla	
Närvarande: Ägare

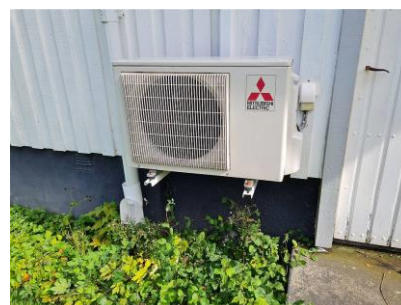
Växter finns i anslutning till grundmur.

Kondensvatten från luftvärmepumpens ute delar leds inte bort från husgrunden.

Detta medför ökad risk för att vatten tränger in i anslutande konstruktioner, vilket i sin tur kan leda till fuktrelaterade skador.

Området närmast huset rekommenderas att vara fritt från växtlighet.

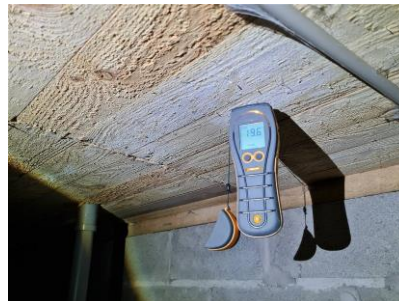
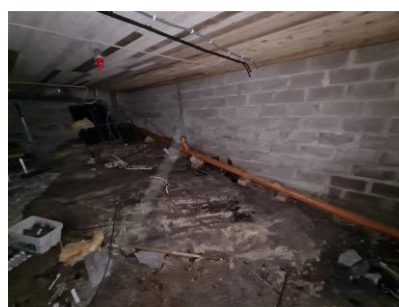
Vid kontroll av konstruktion i krypgrund noterades fuktvärden över kritisk fuktnivå och det förekommer mikrobiell påväxt (blindbotten och markytan)

Fuktkvoten uppmättes till 19-20 %.

Risk för mikrobiell tillväxt föreligger om fuktkvoten överstiger 17%.

Fuktgenomslag/inträngning finns längs mark/sockel.

Organiskt material förekommer på markytan.

De höga fuktvärdena och den mikrobiella påväxten innebär att grundens klimat under delar av året är för fuktigt. Detta kan i förlängningen leda till rötskador i konstruktionen.

För att undvika detta så måste grundens klimat bli torrare. Läs Anticimex faktablad om uteluftsventilerade krypgrunder för tips och råd.

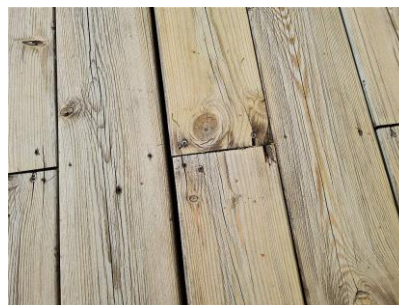
Trallgolv är längs delar monterad för tät vilket innebär att fukt/vatten ligger kvar på ytan.

Risk för personskador, halka med mera kan uppstå.

Mindre torrspäckor, lokalt fukt/röta noterades längs trall.

Delar altanens bärande konstruktion vilar dikt an mark.

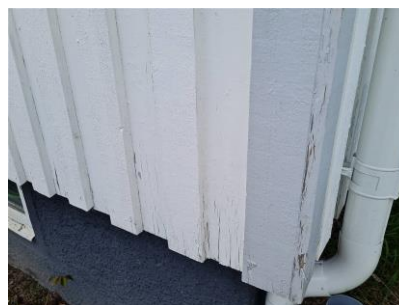
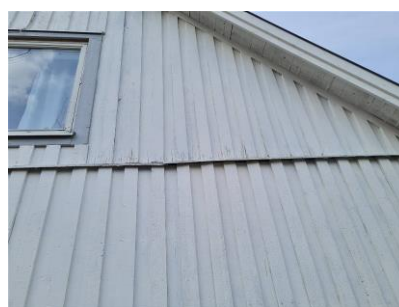
Fasadpanelen är i generellt behov av målning/underhåll.

Flertal panelbrädor och fodring har rötskador.

Delar utbytt fasadpanel är endast grundmålad.

Avrinningsplåt mellan våningsplan har brister och otätheter (skarvad på flertal ställen).

Anslutning mellan garagetak/fasad är bristfälligt utförd.

För att öka livslängden på fasadbeklädnaden rekommenderas målning och underhåll.

I samband med ommålning rekommenderas att de rötskadade panelbrädorna byts ut.

Gällande plåtbeslag rekommenderas att fackman/plåt kontaktas för kontroll/åtgärd.

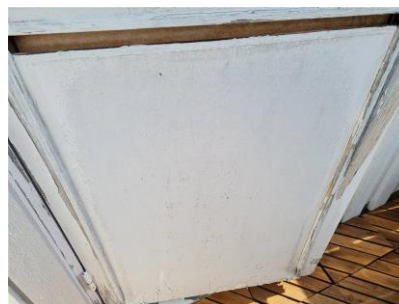
Balkong, groventré dörrar är fukt/rötskadade.

De upptäckta skadorna kan bero på olika saker, exempelvis bristfälligt underhåll, målning, skruvar och beslag etc.

Vi rekommenderar att en fackman/dörrar kontaktas för kontroll/åtgärd/er.

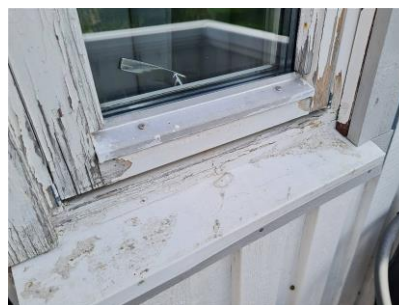
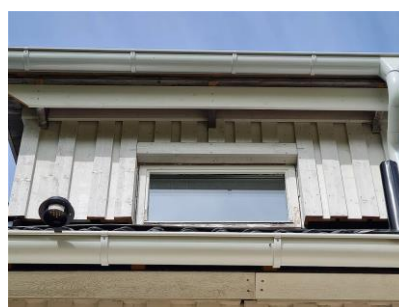
Isolerglas är äldre datum.

Över bleck saknas till fönster (takkupa med fler).

Fönster är i behov av förebyggande underhåll och målning.

Det förekommer rötskador längs delar av fönster fodring och karm, dessa delar rekommenderas att bytas ut.

För att öka livslängden på fönster rekommenderas målning och underhåll.

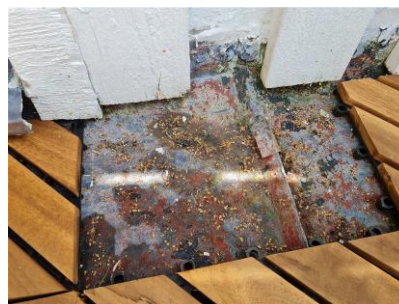
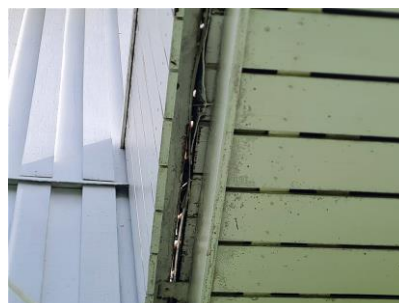
Balkongen har äldre plåttak som påvisar åldersbrister.

Anslutning/avstånd mellan fasad/plåttak saknas vilar direkt emot.

Underliggande träkonstruktioner påvisar fukt/rötskador.

Svikt och lutning noterades längs balkongen.

Vi rekommenderar att en fackman/snickare/konstruktör kontaktas för kontroll/åtgärd (fördjupad undersökning för att bedöma orsak och omfattning).

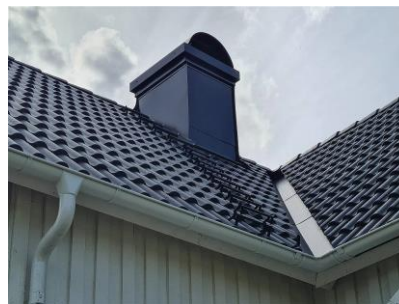
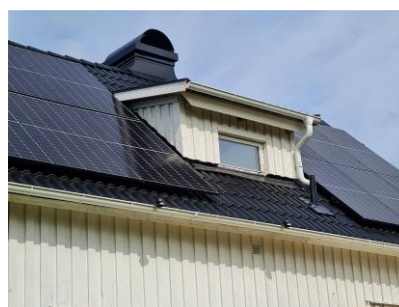
Vid besiktningstillfället saknades godkänd stege, besiktning kunde därför inte genomföras (uppstigning på taket via befintliga sotarsteg genomföras).

En okulär besiktning genomfördes med hjälp av digital kamera.

Längs äldre delar av takutsprång/sims finns behov av målning/underhåll.

Utbytt vindskivor är ej målade, vilket rekommenderas.

För en komplett besiktning av taket rekommenderas att du anlitar en takspecialist.

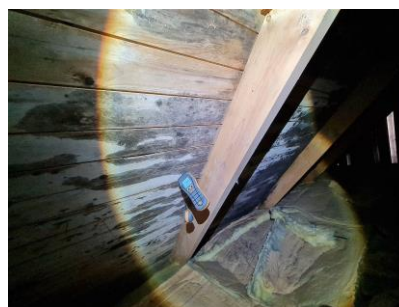
Vid kontroll av vinden har fuktvärden under kritisk fuktnivå för mikrobiell tillväxt uppmätts, dock finns mikrobiell påväxt på underlagstak.

Fuktkvoten i underlagstak/takbjälkar uppmättes till 9 %.

Risk för mikrobiell tillväxt föreligger om fuktkvoten överstiger 17%.

Den upptäckta mikrobiella påväxten på underlagstaket är ett tecken på att vinden har tillförts eller tillförs fukt inifrån bostaden.

För att komma tillrätta med detta kan fuktillförseln inifrån bostaden behöva minskas. Det kan göras genom att ventilationen i bostaden förbättras samt att eventuella otätheter i vindsbjälklaget (tak-/väggvinklar, taklucka med mera) tätas.

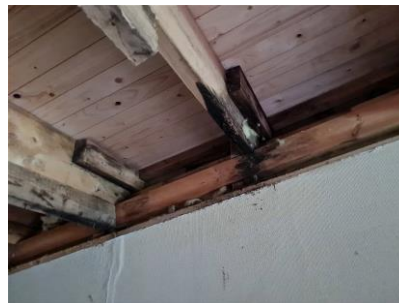
Taket är fuktskadat längs tvärgående takreglar.

Innervägg/fasad har blottlagts där fuktskador finns.

Renovering och åtgärd har påbörjats.

Den upptäckta fuktskadorna är ett tecken på en tidigare pågående fuktskada.

Vi rekommenderar att en fackman/snickare kontaktas för kontroll/åtgärd (färdigställa påbörjad renovering).

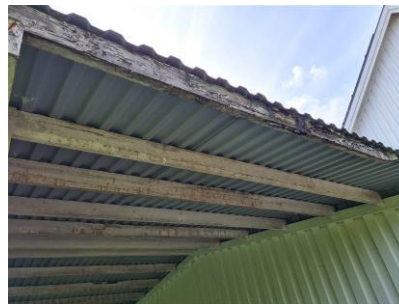
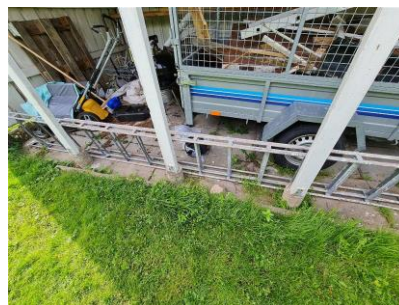
Längs delar av bärande konstruktioner finns fukt/rötskador (byte av akuta delar har utförts).

Generellt är de utvändiga träkonstruktionerna som både är till carport och garage i behov av förebyggande underhåll och delvis byte.

För att öka livslängden på fasadbeklädnad och träkonstruktioner rekommenderas underhåll.

I samband med detta rekommenderas att de rötskadade delarna/brädorna med mera byts ut.

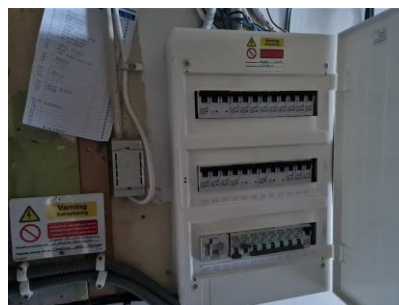
Jordfelsbrytare finns installerad vid el centralen.

Funktionskontroll av jordade eluttag i kök och våtrum noterades inga avvikelser.

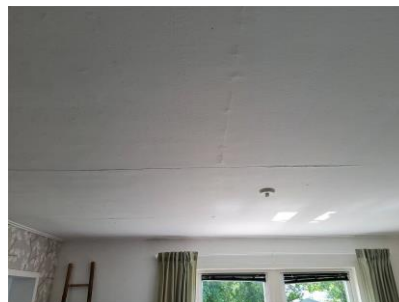
Golv är ojämnt/sviktar/lutar längs mittre delar (hall, kök, matplats, vardagsrum).

Längs övergång till avbärningar mittre delar av utrymmen buktar / hänger innertak en aning.

Sprickor förekommer längs monterade innertak skivor vardagsrum.

Då byggnaden är från grunden av äldre datum med konstruktioner och material (träbjälklag med mera).

Bedöms detta vara av normal karaktär med hänseende till detta, Dock ska alltid fackman/snickare/konstruktör kontaktas om större förändringar sker eller utförs t ex. ombyggnation för kontroll/eventuella åtgärder.

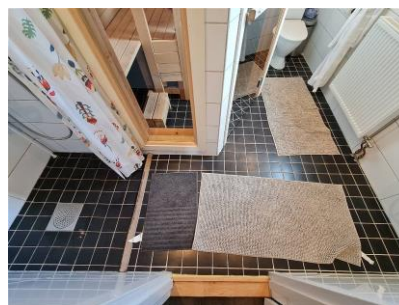
Våtrummet påvisar avvikelser gentemot branschregler\*.

Golvfall är bristfälligt generellt i utrymmet.  
 SLU-rist (galler) är inte centrerad mot golvbrunn.  
 Rör genomföring finns i golv.  
 Otäta rör genomföringar vägg noterades.  
 Golvbrunn är inte utbytt vid renovering (bastu)

Ovanstående brister gällande utförande, innebär att arbetet inte har utförts enligt Boverkets byggregler, gällande branschregler\* samt monteringsanvisningar för samtliga material. Följs inte detta riskerar man få nedsättning eller i sämsta fall helt utebliven Skade ersättning från sitt försäkringsbolag (villahem), vid en skada

Fuktindikering utan anmärkning utfördes i utrymmet.

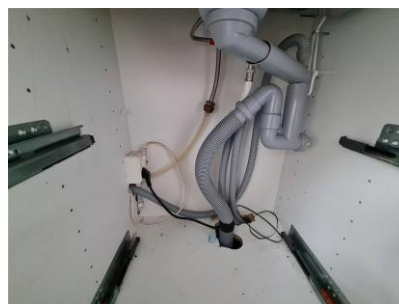
Fuktskydd saknas i botten av diskbänkskåp och runt rör golvvärme.

Upphångningsbygel saknas till avloppslang diskmaskin.

Fuktindikering utan anmärkning utfördes i och längs diskbänkskåp.

För att upptäcka eventuella läckage, installera ett fuktskydd, alternativt fuktsensor/larm samt upphångningsbygel avloppslang.

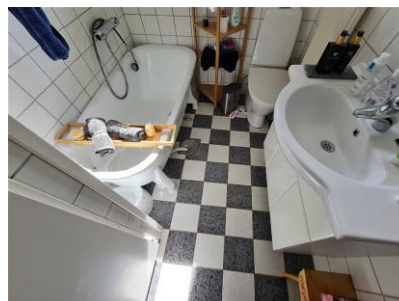
Våtutrymmet har äldre yt-/tätskikt och utförande.

Golvbrunnen är inte utbytt vid renovering.  
Golvfall är bristfälligt utanför badzonen.  
Fönster finns i anslutning till duschen.

Eftersom funktionen, som innebär att ytskiktet/tätskiktet ska vara vattentätt, kan vara nedsatt finns en ökad risk att vatten tränger igenom ytskiktet/tätskiktet med vattenskador i omkringliggande konstruktioner som följd.

Fuktindikering utan anmärkning utfördes i utrymmet.

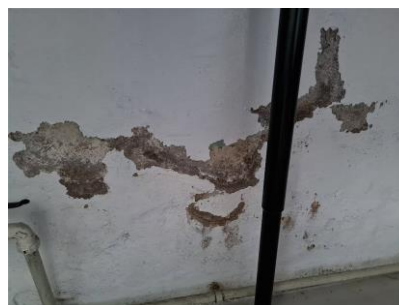
Puts- och färgsläpp finns på källarväggar.

Puts- och färg som släppt från underlaget invändigt på källarytterväggarna är ett tecken på att källarens utvändiga fuktskydd inte längre fungerar tillfredsställande.

För att åtgärda detta måste källarens utvändiga fuktskydd förbättras och sedan rekommenderas att de lokala trädetaljer som finns (trösklar mm) byts ut mot material anpassat för äldre betonggrund.
