# Besiktningsprotokoll

Anticimex Försäkringsbesiktning i samarbete med Fastighetsbyrån

| Fastighetsadress:<br>Väktargatan 1 | |

| Besiktningsdatum:<br>2023-08-16 | Protokollnummer:<br>67789464 |

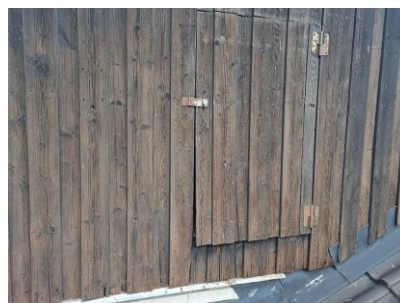
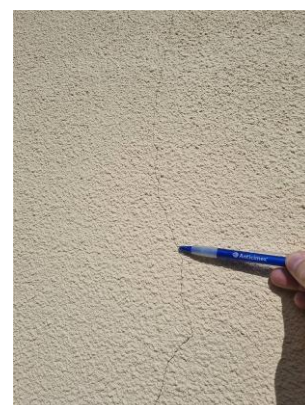
#### Utvändigt / Fasad

Fasaden har otätheter.

Otätheterna medför en ökad risk för att fukt tränger in bakom fasaden vilket i sin tur kan orsaka fuktskador.

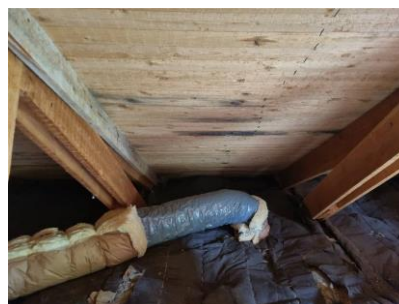
### Utvändigt / Vind

Underlagstaket har äldre fuktfläckar.

Noterade fuktfläckar uppstod innan takomläggningen.

Vid kontroll av övriga vinden uppmättes fuktvärden under kritisk fuktnivå för mikrobiell tillväxt och en normal lukt upplevdes. Fuktkvoten i underlagstak/takbjälkar uppmättes till 8%.

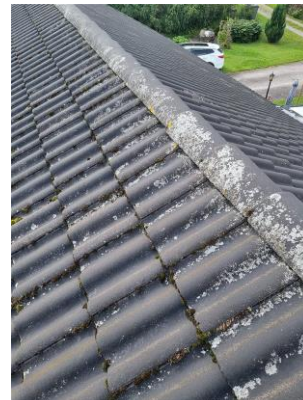
### Utvändigt / Tak

Mindre mängd moss finns på takpannor.

För att öka livslängden på taket rekommenderas att mossan tas bort från takpannorna.

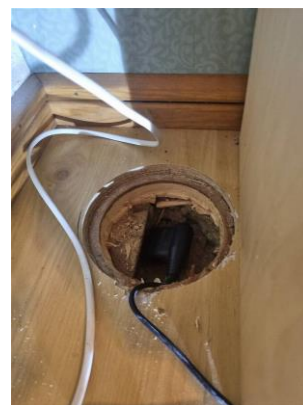
Det jag dock vill belysa efter besiktningen gäller dom brister som jag noterade i källaren. Där förekommer det uppreglade och isolerade golv i gillestuga och allrummet. När jag borrade ett hål i golvet och mätte fuktkvoten i en golvregel så var fuktvärden över kritisk nivå för mikrobiell påväxt och en mikrobiell lukt upplevdes i provhålet. Dessa konstruktioner är vanligt förekommande i källare från 60 och 70-talet men det är även allmänt känt att dom ofta drabbas av fuktrelaterade skador. Jag noterade även att färgen på källarväggarna börjar släppa. Min rekommendation är att dessa brister utreds vidare.

### Källarplan / Allmänt

Vid kontroll av konstruktion uppmättes fuktvärden över kritisk nivå för mikrobiell tillväxt och mikrobiell lukt upplevdes.

Grundläggningen består av en betongplatta på mark utan underliggande isolering och med ett uppreglat isolerat golv dikt an betongen. Denna konstruktion får ofta skador på grund av naturlig fuktvandring. Fuktkvoten uppmättes till 25% i golvkonstruktion.

Det finns risk för mikrobiell tillväxt om den relativa fuktigheten (RF) i den omgivande luften är över 75 %. I furuvirke motsvarar det en fuktkvot (FK) på 17 %.

Vi rekommenderar en fördjupad undersökning för att bedöma orsak och omfattning. Det är viktigt att tänka på att denna rekommendation om fördjupad undersökning gäller hela källaren.

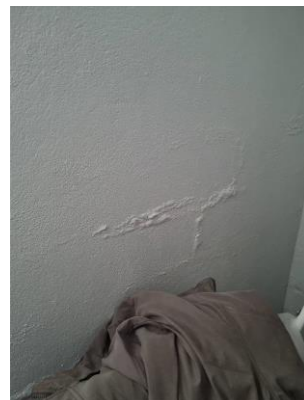
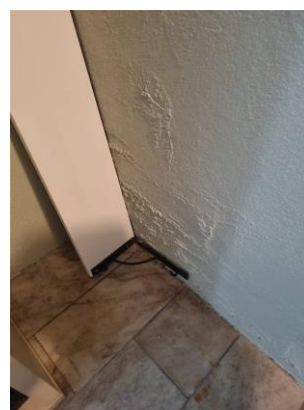
Puts- och färgsläpp finns på källarväggar.

Vi rekommenderar en fördjupad undersökning för att bedöma orsak och omfattning. Det är viktigt att tänka på att denna rekommendation om fördjupad undersökning gäller hela källaren.

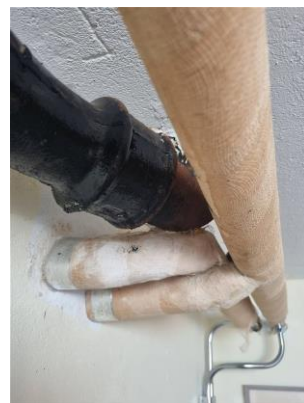
### Källarplan / Toalett

Rostangripet avloppsrör.

När ett avloppsrör är rostangripet så ökar risken för fuktrelaterade skador i utrymmet.
