Besiktningssprotokoll

Anticimex Försäkringsbesiktning i samarbete med Fastighetsbyrån

Fastighetsbeteckning: Ingridsborg 9	
Fastighetsadress: Stora Vägen 4	
Postnummer: 352 74	Ort: Växjö

Besiktningdatum: 2023-06-13	Protokollnummer: 67626308
Temperatur: 18 °C	Väderlek: Klart
Tekniker: Ludwig Helge	
E-post: ludwig.helge@Anticimex.se	
Kontor: Växjö	
Närvarande: Fastighetsägare Per Carlsson, Anticimex Ludwig Helge, Anticimex

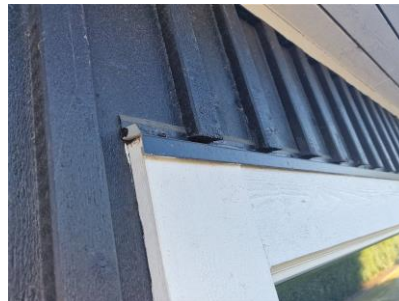
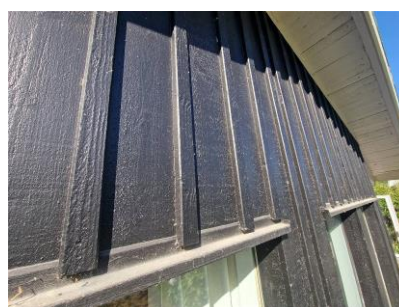
Utvändigt / Fönster

Överbleck och plåtningar går utvändigt av fasaden och är inte monterat bakom inre panel.

Eftersom överbleck/plåtningar inte är monterade bakom inre panel finns risk att vatten rinner in i väggen vilket i sin tur kan leda till fuktskador i väggkonstruktionen.

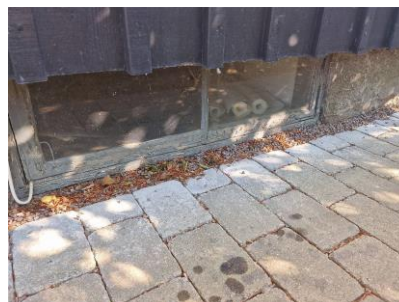
Källarfönster och fönster till våning 3 är i behov av målning/underhåll.

Fönsterbågar och fönsterkarmar där målningsbehov finns riskerar att få fukt- och rötskador på grund av sämre vattenavvisande förmåga.

För att öka livslängden på fönster rekommenderas målning och underhåll.

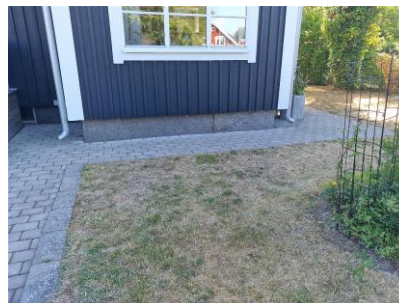
Stuprör ej påkopplat till markledning.

Dock finns bra avrinning på markytan.

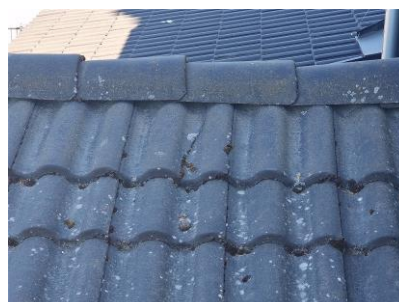
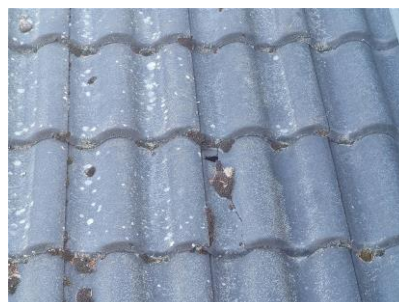
Två stycken takpannor på entrétak är skadade.

Då det förekommer skadade/spruckna takpannor finns det risk för fuktskador på underliggande konstruktioner.

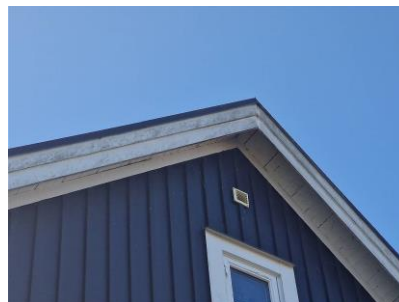
Tvättningsbehov finns av vindskivor.

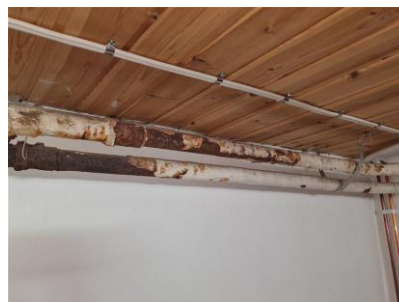
Vissa äldre rör är rostangripna.

Detta medför en ökad risk för läckage med fuktrelaterade skador som möjlig följd.

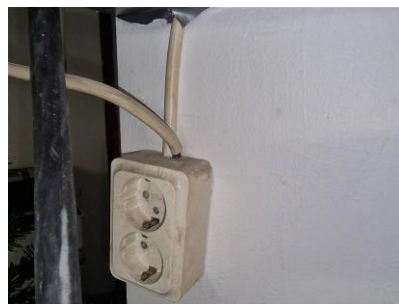
Oskyddad el vid uttag.

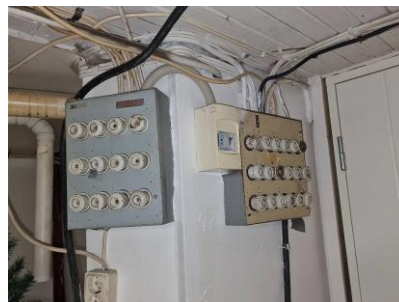
Gruppförteckning över elcentralen saknas.

"Gruppförteckning" är en lista som ska vara placerad vid elcentralen. Den visar vilka säkringar som är anslutna till vilka armaturer, vägguttag och apparater. Den är också till för att underlätta vid felsökning och elarbeten.

Kontakta en elektriker för att upprätta en gruppförteckning som placeras i närheten av elcentralen.

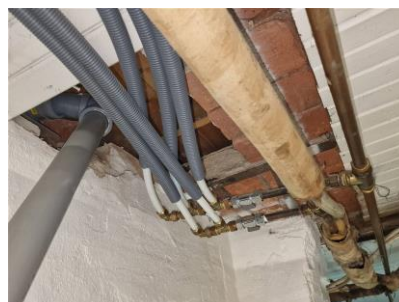
Ej riktigt färdigställt i innertak.

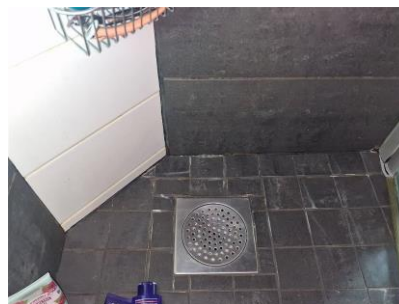
⚠ Golvbrunnen är placerad nära vägg.

Det finns risk att tätskiktet inte har kunnat anslutas på rätt sätt, vilket kan leda till fuktskador.
