**Fastighetsuppgifter**

Fastighetsbeteckning  
Rörby 3:16  
Adress  
Angarns-Rörby 207  
18691 Vallentuna

Uppdragsnummer AB2044  
Besiktningdatum 2023-08-18  
Besiktningsservice OBM Besiktningsservice AB  
Besiktningförrättare Peter Franck  
Närvarande Säljaren  
Giltig till och med 2024-08-18

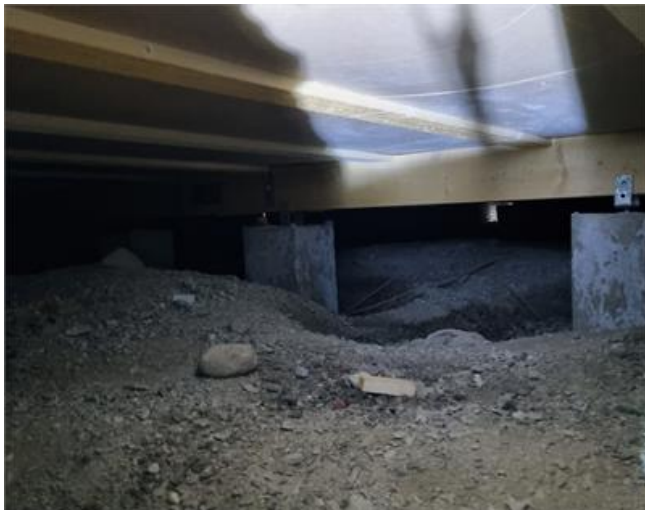
Krypgrunden under tillbyggnad saknar en inspektionslucka, en fullständig besiktning var ej möjlig. Det rekommenderas att undersöka möjligheten att ta upp en inspektionslucka för att möjliggöra inspektion. Via ventil i grundmuren noterades att den är krypbar. Ingen förhöjd fukt eller mikrobiell påväxt noterades från ventilen.

Bilden visar krypgrund under tillbyggnad via ventil i grunden. Krypgrunden saknar inspektionslucka.

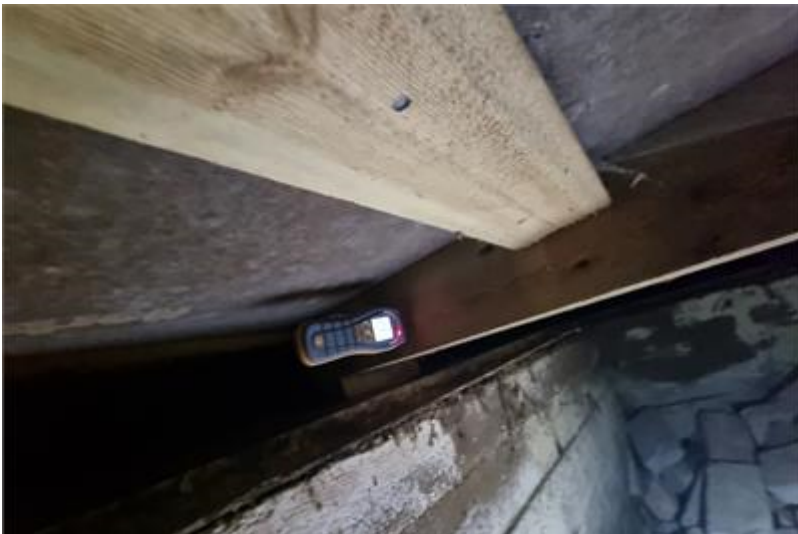
Det kritiska gränsvärdet för mikrobiell tillväxt brukar anges till ca 17% fuktkvot (FK).

Mikrobiell påväxt finns på undersida av bjälklaget, samt fuktkvot i syll och bjälkar uppmättes till 23-26% FK

Resultatet indikerar att grundens klimat är så fuktigt att mikrobiell tillväxt kan ske. En fortsatt utredning rekommenderas.
