Anticimex Överlåtelsebesiktning av småhus - nivå 2

Fastighetsbeteckning: Nitskarven 4	
Fastighetsägare: Alexandra och Emilien Saindon	
Fastighetsadress: Kvinnebyvägen 182	
Postnummer: 589 33	Ort: Linköping

Besiktningdatum: 2023-08-21	Protokollnummer: 67800281
Temperatur: 17 °C	Väderlek: Halvklart
Tekniker: Anders Strid	
E-post: anders.strid@anticimex.se	
Kontor: Linköping	
Närvarande: Fastighetsägare

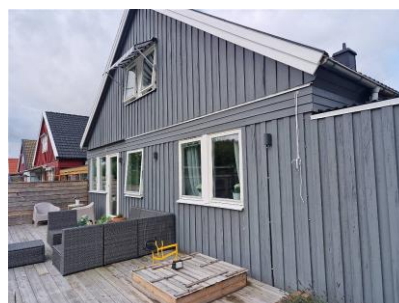
Fasadbeklädnaden torrspricker.

Fasadbeklädnad och träkonstruktioner där målningsbehov finns riskerar att få fukt- och rötskador på grund av sämre vattenavvisande förmåga.

Fasaden är relativt nymålade, senast 2019 men ålder på träpanel gör att den spricker.

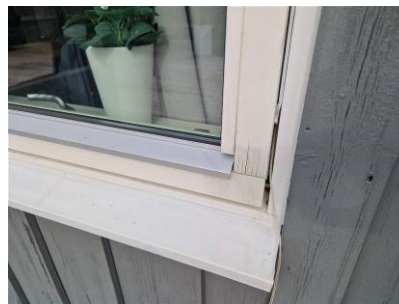
Torrspäckor finns på ett fönster i vardagsrum
Dessa bedöms inte ha lett till bakomliggande skador.

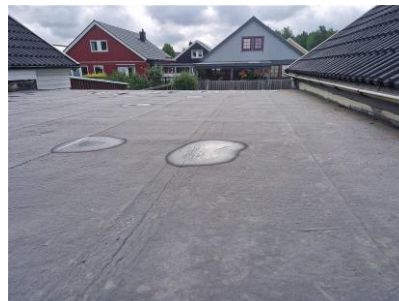
Takpapp närmare sig byte, den tekniska livslängden är 15-20 år vilket ungefär är vad åldern på taket uppskattas till. Inga skador kan noteras vid besiktningstillfället.

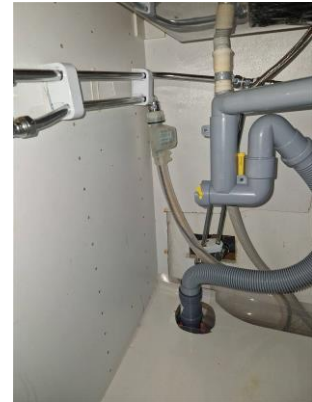
Rör bristfälligt klammat i diskbänksskåp.
Rekommenderas att det fästs mot underlag.

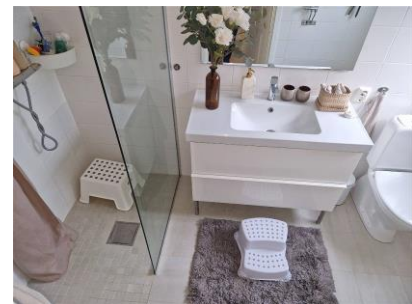
Normala fuktvärden indikerades mot klinker/kakel.

En viss fukt tränger alltid in bakom kakel/klinker via fogarna, detta är helt normalt och innebär inte att tätskiktet/ våtrumsisoleringen under kaklet/klinkern är bristfälligt eller ur funktion.

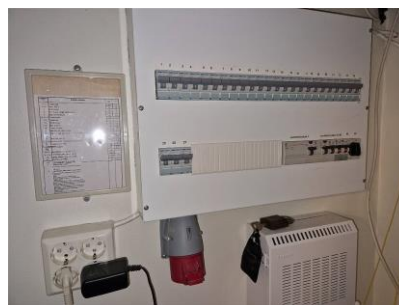
El-centralen har jordfelsbrytare.

Jordfelsbrytare finns installerad vid elcentralen.
