# Besiktningssprotokoll

Anticimex Försäkringsbesiktning i samarbete med Fastighetsbyrån

Fastighetsbeteckning: Bredåkra 9:102	
Fastighetsadress: Poppelvägen 4	
Postnummer: 372 51	Ort: Kallinge

Besiktningdatum: 2023-08-21	Protokollnummer: 67803635
Temperatur: 17 °C	Väderlek: Molnigt
Tekniker: Petter Abrahamsson	
E-post: Petter.Abrahamsson@anticimex.se	
Kontor: Karlskrona	
Närvarande: Tobias Karlsson (delägare) Håkan Meldgaard (mäklare)

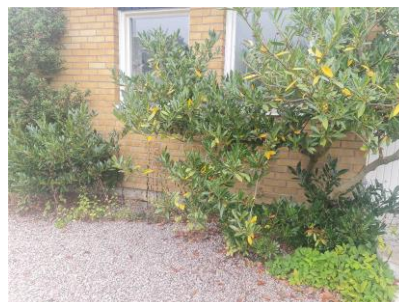
Växter finns i anslutning till grundmur.

När det finns rabatter och växter nära grundmuren finns risk att fukt stannar kvar i väggarna. Detta kan i sin tur orsaka invändiga fuktskador. Växternas rötter kan också skada grundmuren och sätta dräneringsledningen ur funktion.

Området närmast huset rekommenderas att vara fritt från växtlighet.

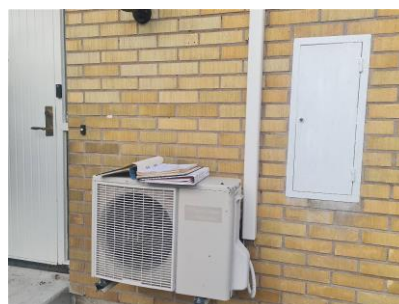
Kondensvatten från luftvärmepumpens utedel leds inte bort från husgrunden.

Detta medför ökad risk för att vatten tränger in i anslutande konstruktioner, vilket i sin tur kan leda till fuktrelaterade skador. Observera att besiktning av byggnadens värmesystem eller värmepumpen inte har ingått i uppdraget.

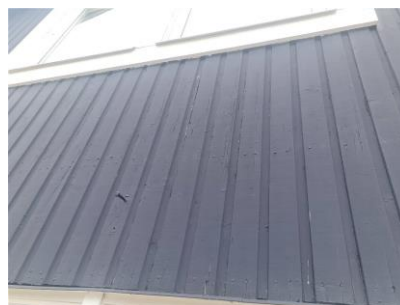
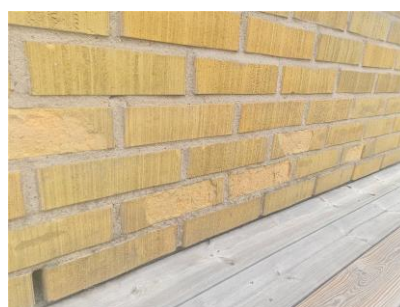
Fasadpanelen är i behov av målning/underhåll.

Fasadbeklädnad och träkonstruktioner där målningsbehov finns riskerar att få fukt- och rötskador på grund av sämre vattenavvisande förmåga. För att öka livslängden på fasadbeklädnaden rekommenderas målning och underhåll.

Tegel har släppt lokalt i sitt ytskikt.

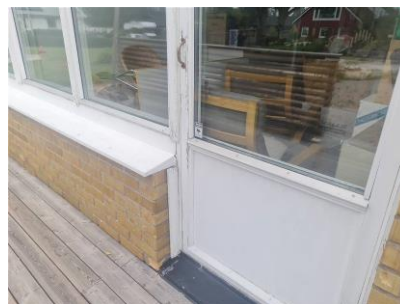
Några fönster/fönsterfoder är i behov av målning/underhåll.

Fönsterbågar och fönsterkarmar där målningsbehov finns riskerar att få fukt- och rötskador på grund av sämre vattenavvisande förmåga.

För att öka livslängden på fönster rekommenderas målning och underhåll.

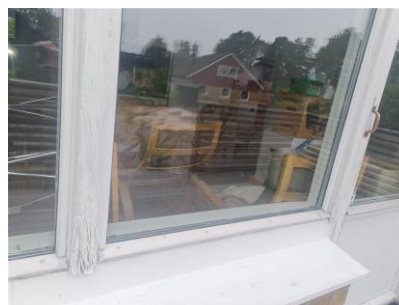
Fönster är i behov av målning/underhåll.

Fönsterbågar och fönsterkarmar där målningsbehov finns riskerar att få fukt- och rötskador på grund av sämre vattenavvisande förmåga.

För att öka livslängden på fönster rekommenderas målning och underhåll.

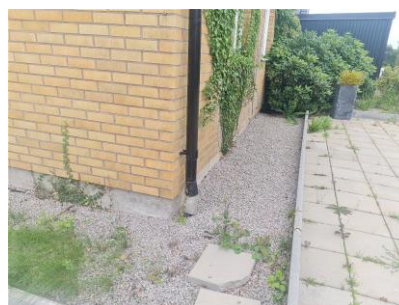
Lövsilar finns inte.

När det saknas lövsilar så finns det risk att det blir stopp i dagvattenledningen.

För att hindra stopp i dagvattenledningar rekommenderas komplettering av lövsilar.

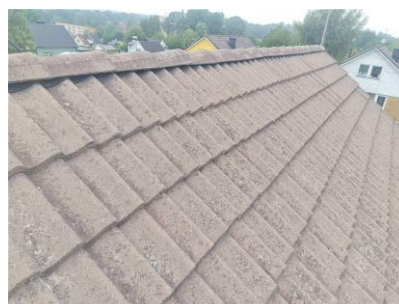
Yttertaket börjar bli äldre.

Takpannor, plåtdetaljer och underlagspapp har enligt vår bedömning en begränsad livslängd. Eftersom husets taktäckning är äldre har det ett minskat motstånd mot vatteninträning. Detta i sin tur kan leda till fuktskador på träläkt och vidare ner i underliggande konstruktioner.

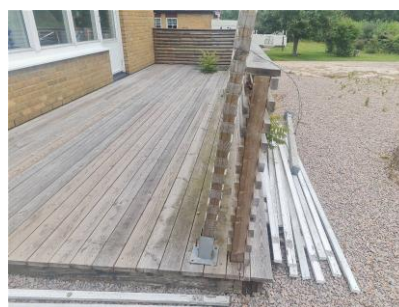
Altanräcket har satt sig lite när man plockat bort delen som innan satt på gaveln.

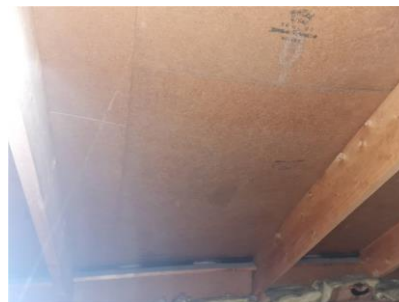
Underlagstaket består av träfiberskivor.(Masonit).

Eftersom underlagstaket består av träfiberskivor utan yttre täckning av papp under takbeklädnaden, finns risk vid ogynnsam väderlek att regnvatten/snö tränger in i skivskarvar med läckage på vindsutrymmet som följd. Med tiden kan även träfiberskivorna drabbas av fuktskador.

Fuktkvoten uppmättes till 13%.

Risk för mikrobiell tillväxt föreligger om den relativa fuktigheten i den omgivande luften är över 75%, vilket i furuvirke motsvarar en fuktkvot (FK) på 17%.

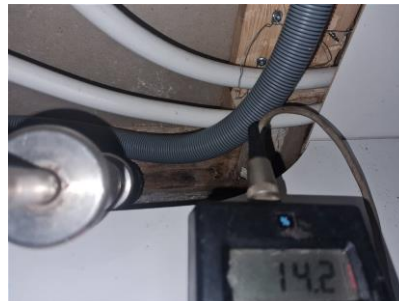
Vid kontroll av konstruktion uppmättes fuktvärden under kritisk nivå för mikrobiell tillväxt och normal lukt upplevdes.

Grundläggningen består av en betongplatta på mark med ytskikt dikt an betongen.

Fuktkvoten uppmättes till 14,2% i syllen.

Risk för mikrobiell tillväxt föreligger om den relativa fuktigheten i den omgivande luften är över 75%, vilket i furuvirke motsvarar en fuktkvot (FK) på 17%.

Inga tryckta syllar noterades vid kontroll av konstruktion, som utfördes i köket.

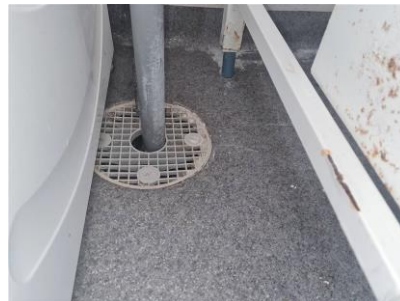
Golvbrunnen är äldre och skall byttas ut vid framtida renoveringar.

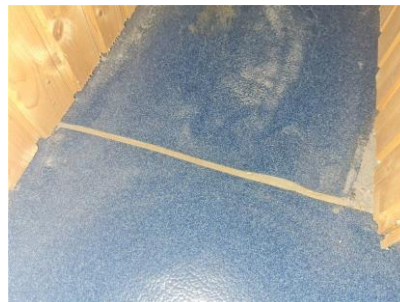
Plastmattan har otäta skarvar.

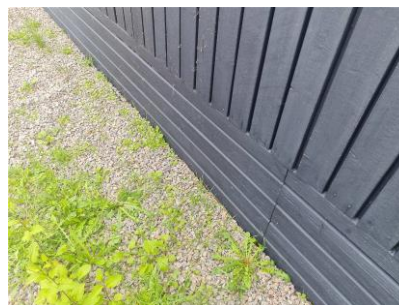
Fasadpanelen är i behov av målning/underhåll.

Fasadpanelen ligger i kontakt med mark.

Fasadbeklädnad och träkonstruktioner där målningsbehov finns riskerar att få fukt- och rötskador på grund av sämre vattenavvisande förmåga. För att öka livslängden på fasadbeklädnaden rekommenderas målning och underhåll.

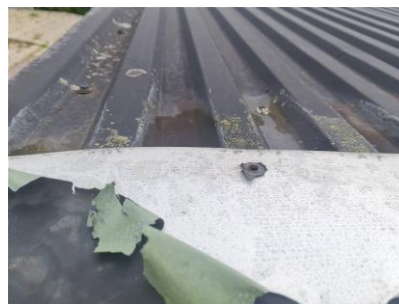
Plåttaket har otätheter och lokala färgsläpp.

Brister i taktäckningen kan leda till att regn- eller smältvatten tränger ner i underliggande takkonstruktion och orsakar fuktskador.

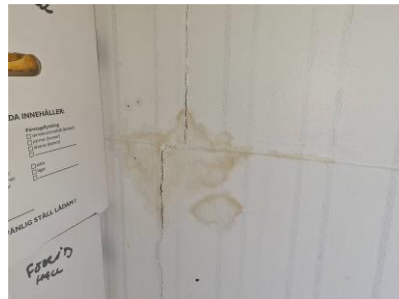
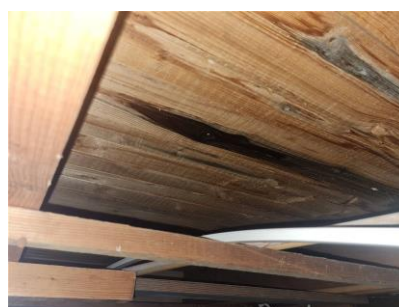
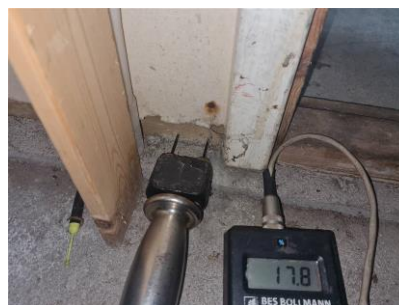
Väggen har fuktfläckar.

Dessa fläckar var torra vid besöket.

Fuktfläckar kan bero på olika saker, och kan vara ett tecken på en tidigare eller en pågående fuktskada.

Ett pågående lokalt takläckage påträffades dock i garaget.

Fuktkvoten uppmättes till 17,8% i en syllregel.

Risk för mikrobiell tillväxt föreligger om den relativa fuktigheten i den omgivande luften är över 75%, vilket i furuvirke motsvarar en fuktkvot (FK) på 17%.

Dessa mätvärden är dock vad man kan förvänta sig i ett ouppvämt garage från detta årtiondet.

Vi rekommenderar en fördjupad undersökning för att bedöma orsak och omfattning av det takläckaget som påträffades.
