# Besiktningsprotokoll

Anticimex Försäkringsbesiktning i samarbete med Fastighetsbyrån

| Fastighetsadress:<br>Kaffebovägen 6 | |

| Besiktningsdatum:<br>2023-08-21 | Protokollnummer:<br>67779060 |

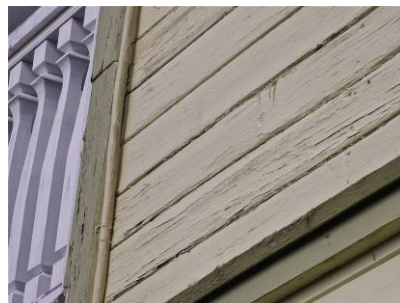
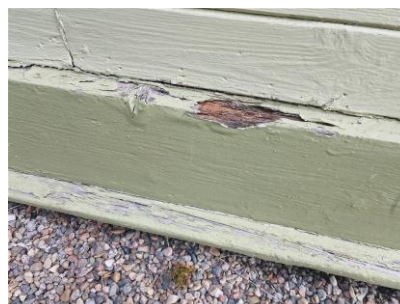
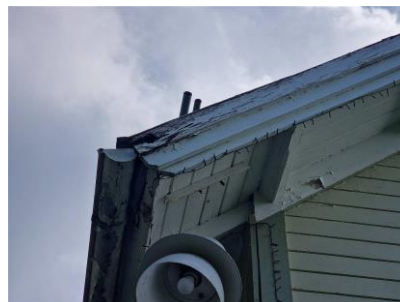
#### Utvändigt / Fasad

Enstaka panelbrädor har mindre rötskador.  
Fasadpanelen är i behov av målning/underhåll.

Fasadbeklädnad och träkonstruktioner där målningsbehov finns riskerar att få fukt- och rötskador på grund av sämre vattenavvisande förmåga. För att öka livslängden på fasadbeklädnaden rekommenderas målning och underhåll. I samband med ommålning rekommenderas att de rötskadade panelbrädorna byts ut.

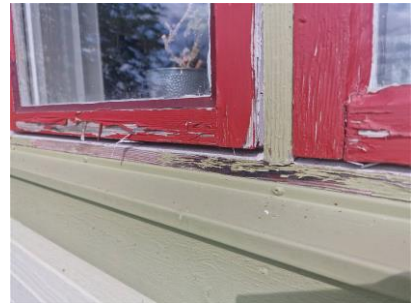
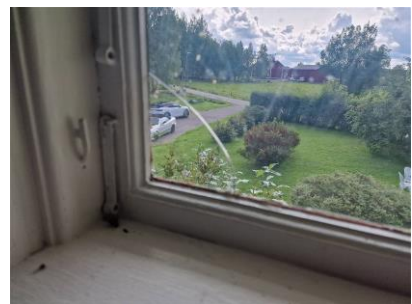
### Utvändigt / Fönster

Torrspäckor/färgsläpp finns på fönster.  
Några glas är spruckna.

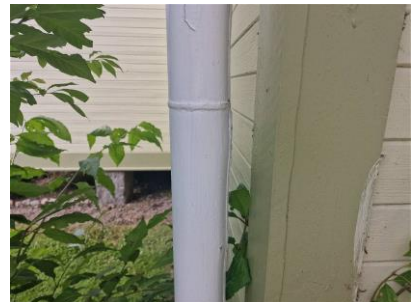
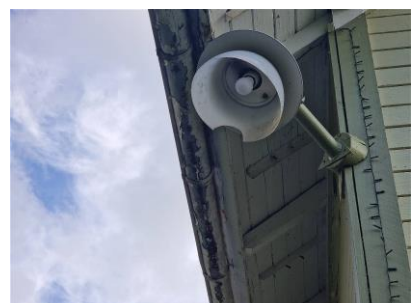
### Utvändigt / Hängrännor / Stuprör

Stuprör/hängrännor är rostiga /spruckna och läcker.

Detta leder ofta till läckage, vilket i sin tur innebär risk för fuktskador på fasad och sockel.

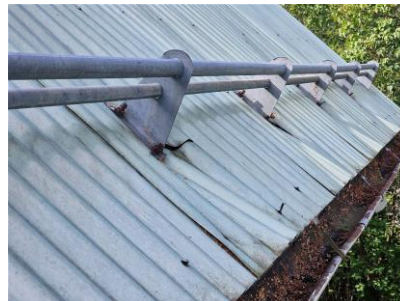
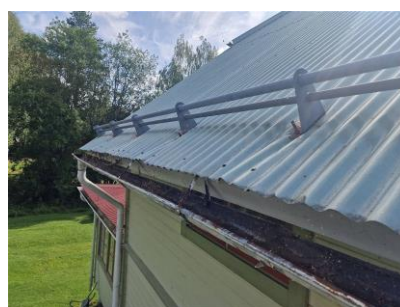
### Utvändigt / Tak

Skador finns på plåttaket.

Vi rekommenderar en fördjupad undersökning för att bedöma orsak och omfattning.

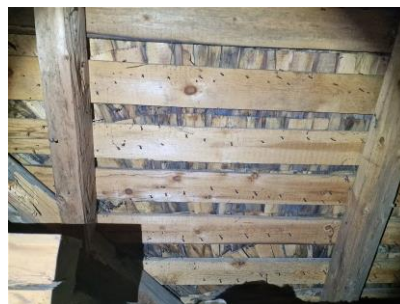
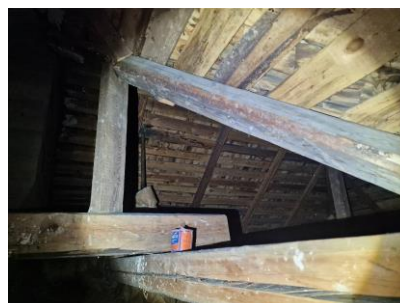
### Utvändigt / Vind

Underlagstaket har fuktfläckar.  
Fuktkvoten uppmättes till 9%.  
Se tak för mer information.

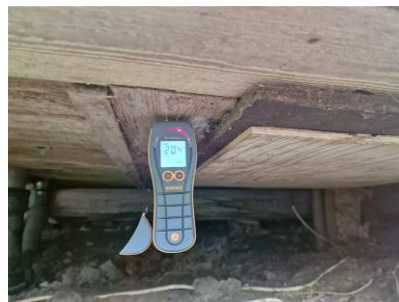
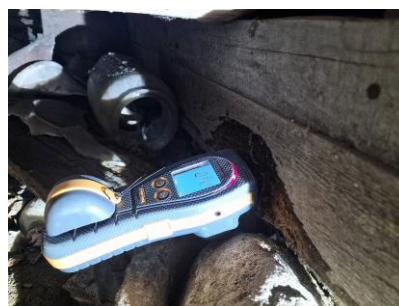
### Utvändigt / Krypgrund

Vid kontroll av krypgrunden uppmättes fuktvärden över kritisk nivå för mikrobiell tillväxt. Trämateriel som angränsar mot mark är fuktskadat. (Trälåda vid skorsten och gamla brädor som sticker ner i marken.)

Uteluftsventilerade krypgrunder med bjälklag av organiskt material har ofta fuktskador på grund av naturlig fuktpåverkan. Lukten som känns i krypgrunden kan också spridas till boendemiljön. Fuktkvoten uppmättes till mellan 20-24 %.

Vi rekommenderar en fördjupad undersökning för att bedöma orsak och omfattning.

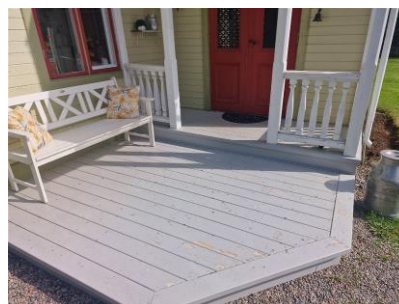
### Utvändigt / Altan

Altaner/farstukvistar samt balkong har färgsläpp och torrsprickor.

Träkonstruktioner där målningsbehov finns riskerar att få fukt- och rötskador på grund av sämre vattenavvisande förmåga.

På balkongen finns en plåt mot väggen som bör tätas.

Vi rekommenderar att du utför målning/underhåll av altanräcke och träkonstruktioner.

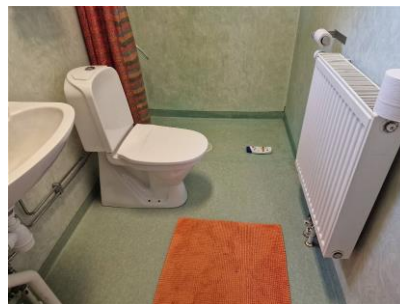
### Entréplan / Badrum

Rör genomföring finns i golv.

Rör genomföringar i golvet medför en ökad risk för att vatten tränger ner i omkringliggande konstruktioner och orsakar fuktskador.

Bit av tätskikt saknas intill handfat. Bedöms dock som en mindre brist.

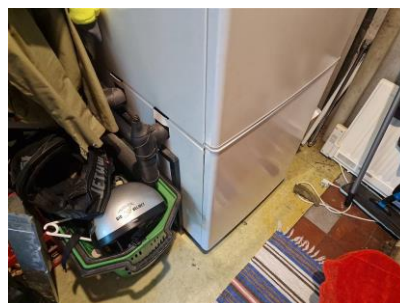
### Entréplan / Pannrum

Fuktskydd saknas under värmepump.

Detta innebär vid ett läckage förhöjd risk för fuktskador i bjälklaget.

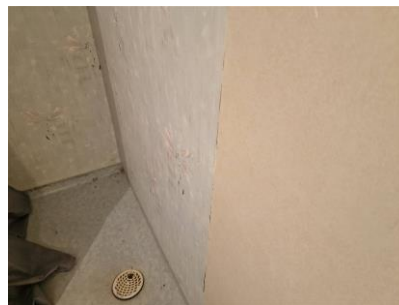
### Övre plan / Dusch/Toalett

Våtutrymmet har äldre otäta yt-/tätskikt.

Utrymmet är äldre och har passerat tiden för sin tekniska livslängd.

Renovering av utrymmet rekommenderas. Kontakta en behörig våtrumsentreprenör för en renovering. I samband med renoveringen bör omkringliggande konstruktioner kontrolleras för att upptäcka eventuella följdskador.

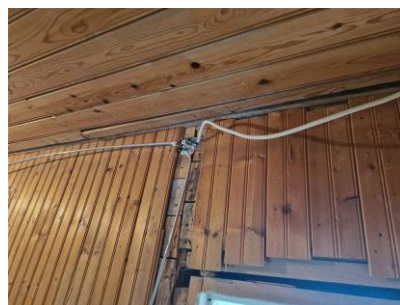
### Övre plan / Inredd vind 2

Elinstallationen i utrymmet har enligt vår bedömning uppenbara brister.

Elinstallationen i utrymmet är en säkerhetsrisk som kan orsaka både personskador och brand. Observera att besiktning av bostadens elsystem inte har ingått i uppdraget.

Kontakta en elektriker för kontroll och åtgärd.
