Besiktningssprotokoll

Kompletterande besiktning
Anticimex Försäkringsbesiktning i samarbete med Fastighetsbyrån

Fastighetsbeteckning: Mandarin 12	
Fastighetsadress: Åkerbärsvägen 11	
Postnummer: 641 47	Ort: Katrineholm

Besiktningdatum: 2023-08-22	Protokollnummer: 67809256
Temperatur: 19°C	Väderlek: Sol
Tekniker: Marcus Axinge	
E-post: marcus.axinge@anticimex.se	
Kontor: Eskilstuna	
Närvarande:

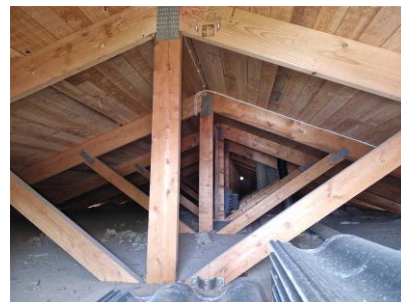
Vid kontroll av vinden uppmättes fuktvärden under kritisk fuktnivå för mikrobiell tillväxt och en normal lukt upplevdes. Fuktkvoten i underlagstak/takbjälkar uppmättes till 9 %.
