# Besiktningsprotokoll

Anticimex Försäkringsbesiktning i samarbete med Fastighetsbyrån

| Fastighetsadress:<br>Lökenegatan 12a | |

| Besiktningsdatum:<br>2023-07-26 | Protokollnummer:<br>67693773 |

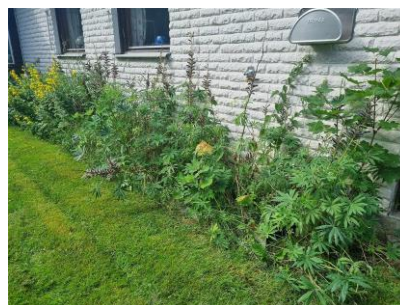
Växter finns i anslutning till byggnaden.

När det finns rabatter och växter nära byggnaden finns risk att fukt stannar kvar i väggarna. Detta kan i sin tur orsaka invändiga fuktskador. Växternas rötter kan också skada grundmuren och sätta dräneringsledningen ur funktion.

Området närmast huset rekommenderas att vara fritt från växtlighet.

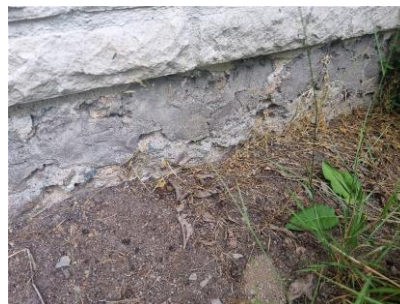
Sprickor och putssläpp förekommer.

Bedöms inte ha lett till bakomliggande skador.

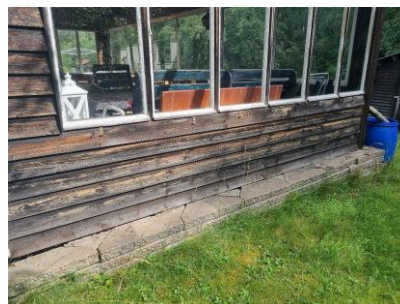
Altan är i behov av målning/underhåll.

Träkonstruktioner där målningsbehov finns riskerar att få fukt- och rötskador på grund av sämre vattenavvisande förmåga.

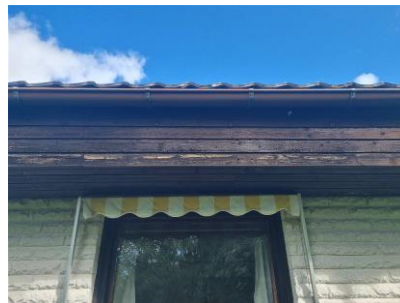
Fasadpanelen är i behov av målning/underhåll.

Fasadbeklädnad och träkonstruktioner där målningsbehov finns riskerar att få fukt- och rötskador på grund av sämre vattenavvisande förmåga.

För att öka livslängden på fasadbeklädnaden rekommenderas målning och underhåll.

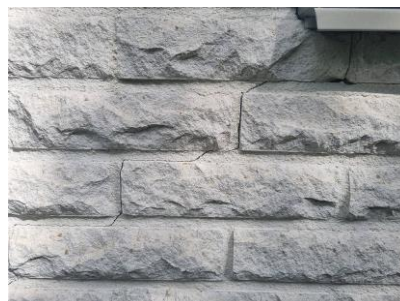
Sprickor finns i fasaden.

Detta kan leda till fukt- och frysskador i konstruktionen.

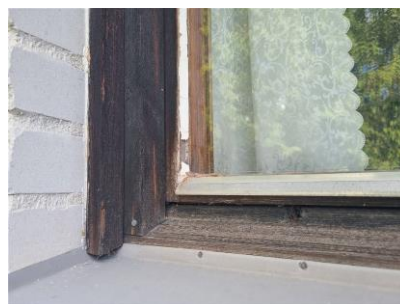
Fönster är i behov av målning/underhåll.

Fönsterbågar och fönsterkarmar där målningsbehov finns riskerar att få fukt- och rötskador på grund av sämre vattenavvisande förmåga.

För att öka livslängden på fönster rekommenderas målning och underhåll.

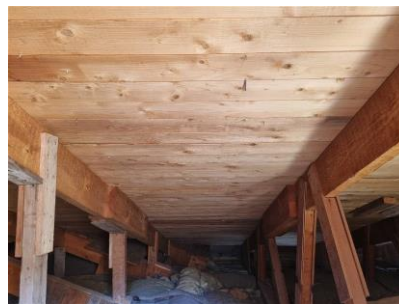
Vid kontroll av vinden uppmättes fuktvärden under kritisk fuktnivå för mikrobiell tillväxt och en normal lukt upplevdes.

Det finns risk för mikrobiell tillväxt om den relativa fuktigheten (RF) i den omgivande luften är över 75 %. I furuvirke motsvarar det en fuktkvot (FK) på 17 %.

Fuktkvoten i underlagstak/takbjälkar uppmättes till 8 %.

Detta värde varierar dock under året beroende på årstid och utomhusklimat.

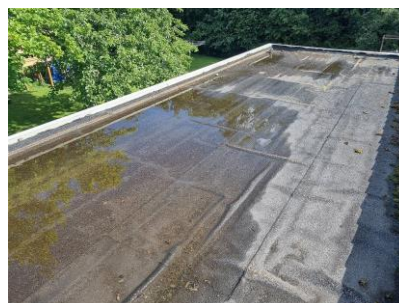
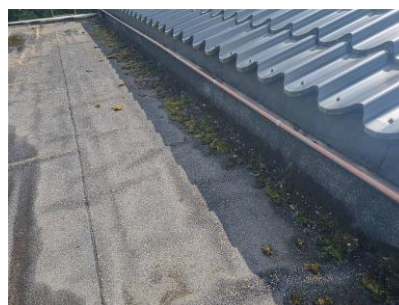
Takappen är äldre och blåsor samt mosspåväxt förekommer.

Blåsor på takappen innebär att fuktskyddet har nedsatt funktion, vilket kan leda till fuktskador i underliggande konstruktioner.

Kontakta en takläggare för att bedöma orsak och omfattning.

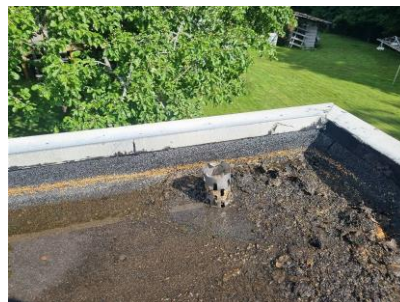
Inbyggda hängrännor.

Eftersom vatten från taket avleds med inbyggda hängrännor finns en ökad risk för fuktskador i omkringliggande konstruktioner. Vanliga orsaker till fuktskador är läckage i skarvar på hängrännor eller igensatta takbrunnar.

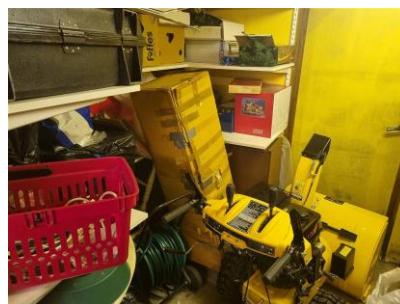
Utrymmet är belamrat.

En kompletterande besiktning rekommenderas när utrymmet är tillgängligt.

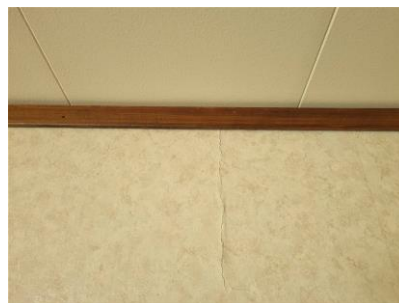
Vid kontroll av golvkonstruktion uppmättes fuktvärden under kritisk nivå för mikrobiell tillväxt och normal lukt upplevdes.

Fuktkvoten uppmättes till 14 %.

Tapetsprickor förekommer.

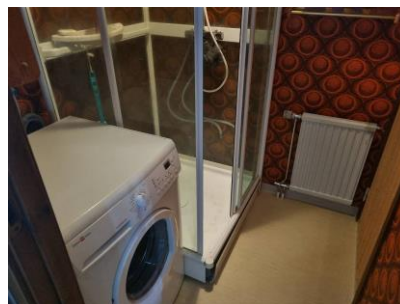
Golvbrunnen är inte besiktningsbar.

För att kunna kontrollera och bedöma golvbrunnen måste den vara tillgänglig och rengjord.

En kompletterande besiktning rekommenderas när golvbrunnen är tillgänglig och rengjord.
