Besiktningssprotokoll

Anticimex Försäkringsbesiktning i samarbete med Fastighetsbyrån

Fastighetsbeteckning: Dragmo 1:5	
Fastighetsadress: Dragmo Rullstugan 314	
Postnummer: 697 91	Ort: Pålsboda

Besiktningdatum: 2023-08-22	Protokollnummer: 67800580
Temperatur: 16 °C	Väderlek: Mulet
Tekniker: Henrik Barth	
E-post: henrik.barth@anticimex.se	
Kontor: Örebro	
Närvarande: Fastighetsägare

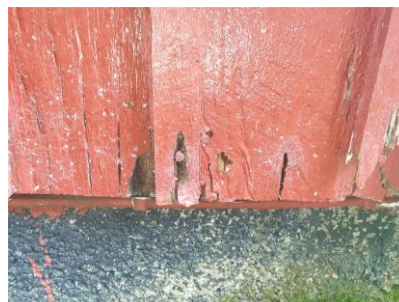
Utvändigt / Fasad

Enstaka panelbrädor har mindre rötskador. Fasadpanelen är i behov av målning/underhåll.

Fasadbeklädnad och träkonstruktioner där målningsbehov finns riskerar att få fukt- och rötskador på grund av sämre vattenavvisande förmåga. För att öka livslängden på fasadbeklädnaden rekommenderas målning och underhåll. I samband med ommålning rekommenderas att de rötskadade panelbrädorna byts ut.

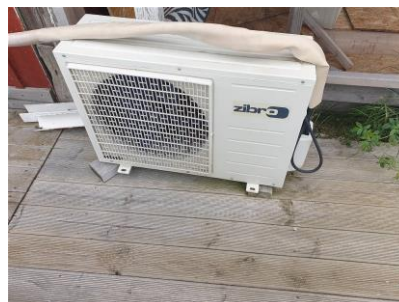
Kondensvatten från luftvärmepumpens utedel leds inte bort från husgrunden.

Detta medför ökad risk för att vatten tränger in i anslutande konstruktioner, vilket i sin tur kan leda till fuktrelaterade skador. Observera att besiktning av byggnadens värmesystem eller värmepumpen inte har ingått i uppdraget.

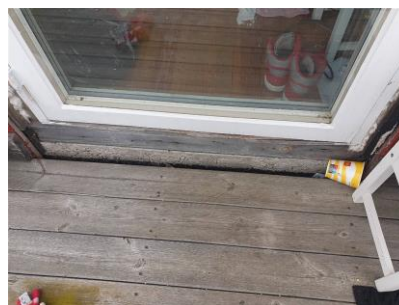
Utvändigt / Dörrar

Tröskelbleck saknas under dörr.

Avsaknad av tröskelbleck medför att det finns risk för att vatten kan rinna in och orsaka fuktskador på tröskel och/eller i kringliggande vägg och bjälklag.

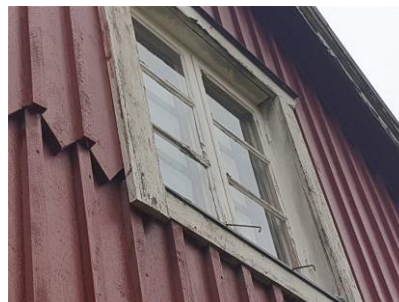
Utvändigt / Fönster

Fönster har färgsläpp och torrspäckor.

Fönsterbågar och fönsterkarmar där målningsbehov finns riskerar att få fukt- och rötskador på grund av sämre vattenavvisande förmåga.

För att öka livslängden på fönster rekommenderas målning och underhåll.

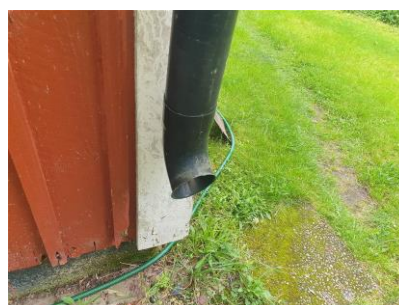
Utvändigt / Hängrännor / Stuprör

Stuprör är inte anslutet till markledning.

Stuprör som inte är anslutet till markledning kan medföra en ökad fuktbelastning på grundmur/sockel som i sin tur kan leda till fuktrelaterade skador.

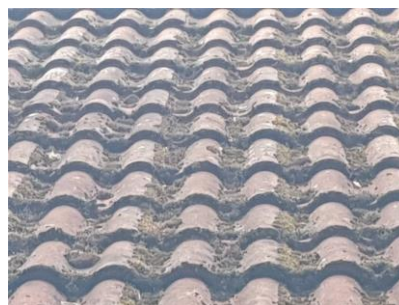
Utvändigt / Tak

Mosspåväxt finns på takpannor.

Mossa som växer på taket kan leda till att taktäckningen har ett minskat motstånd mot vatteninträngning. Detta i sin tur kan leda till fuktskador på träläkt och takkonstruktionen vilket kan resultera i mikrobiella skador (angrepp av mikroorganismer).

För att öka livslängden på taket rekommenderas att mossan tas bort från takpannorna.

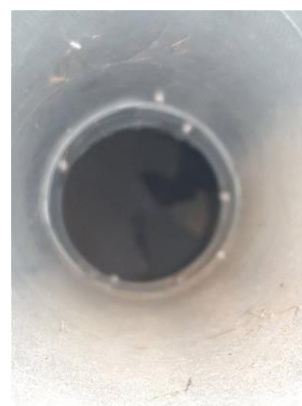
Utvändigt / Krypgrund

Vid kontroll av krypgrunden som utfördes via ventiler i grundmuren uppmättes fuktvärden över kritisk nivå för mikrobiell tillväxt och mikrobiell lukt upplevdes.

Krypgrunden har ej besiktigats då lucka till utrymmet saknas.

Uteluftsventilerade krypgrunder med bjälklag av organiskt material har ofta fuktskador, som kan resultera i mikrobiella skador (angrepp av mikroorganismer) och i värsta fall rötskador. Krypgrunden har inte kunnat besiktigas eftersom det inte finns någon inspektionslucka in till krypgrunden.

Fuktkvoten uppmättes till 22,7%.

Vi rekommenderar en fördjupad undersökning för att bedöma orsak och omfattning och om grunden är krypbar.

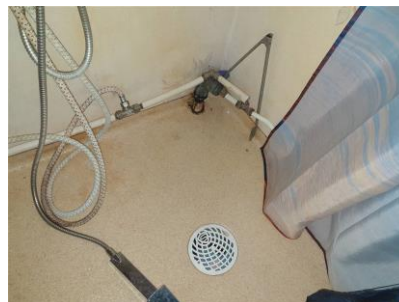
Entréplan / Dusch/Toalett

- 🔍 Våtutrymmet har äldre yt-/tätskikt.

Utrymmet är äldre och har passerat tiden för sin tekniska livslängd.

Golvbeläggningen är otät vid rörgenomföring.

De otäta rörgenomföringarna medför att vatten kan tränga ner i omkringliggande konstruktioner med fuktskador som följd. Detta kan i sin tur leda till mikrobiella skador (angrepp av mikroorganismer).

Renovering av utrymmet rekommenderas. Kontakta en behörig våtrumsentreprenör för en renovering. I samband med renoveringen bör omkringliggande konstruktioner kontrolleras för att upptäcka eventuella följskador.
