Fastighetsbeteckning  
Ljungs-Hälle 1:297  
Adress  
Rosenvägen 16  
45932 Ljungkile

| Uppdragsnummer | P2942 |
| Besiktningsdatum | 2023-08-25 |
| Besiktningsföretag | OBM Besiktning Bohuslän |

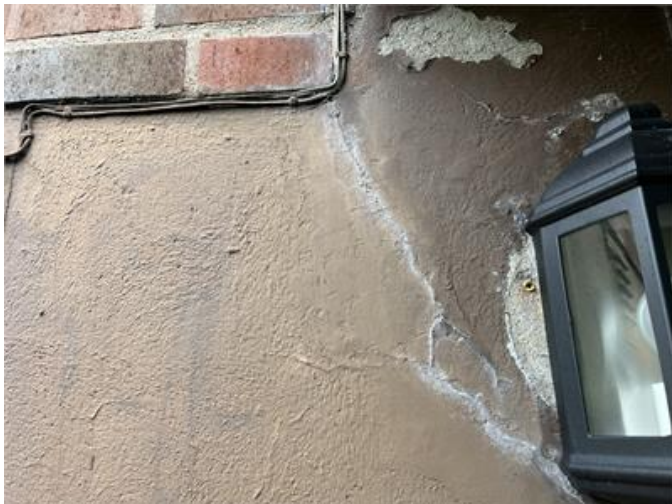
Sockel, sprickor noterades i sockel.

De noterade bristerna på utsidan och insidan av grundmuren indikerar att det utvändiga fuktskyddet och dräneringssystemet har nedsatt funktion och bör åtgärdas. Kontakta markentreprenör för kontroll och åtgärd.

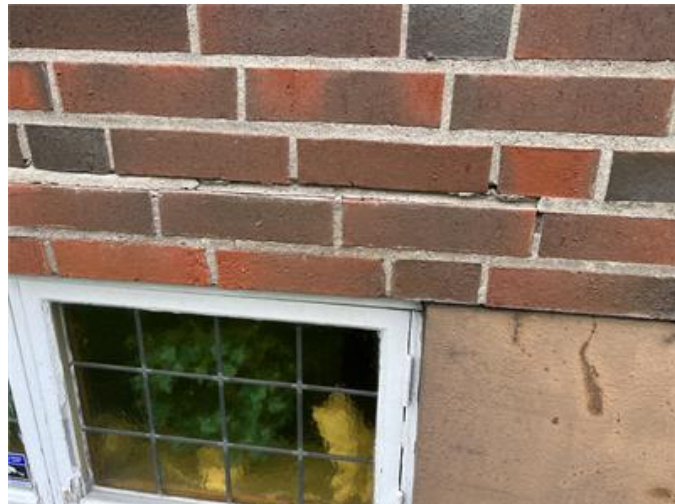
Fasad, fogar släpper lokalt på södersidan.

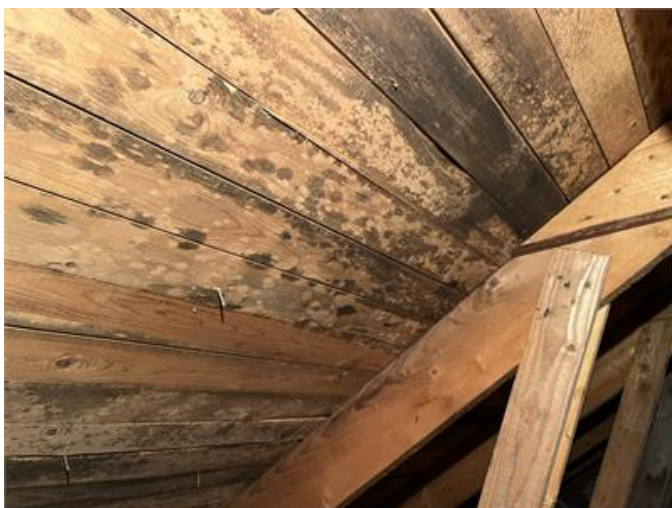
Den mikrobiella påväxten på underlagstaket indikerar att vinden periodvis tillförs eller har tillförts fukt inifrån bostaden, som den kallare delen av året riskerar att kondensera mot underlagstaket (sk konvektionsskada). Ventilationen har under senare år förbättrats med tilluftsventiler och frånluftsfläktar varpå detta kan vara gamla skador.

Nockvind, mikrobiell påväxt på underlagstaket.

För att avgöra om påväxten är äldre eller pågående rekommenderas att den hålls under uppsikt, speciellt den kallare delen av året. Lämpligt är att slipa bort påväxten på en mindre yta för att lättare kunna bedöma eventuella förändringar.

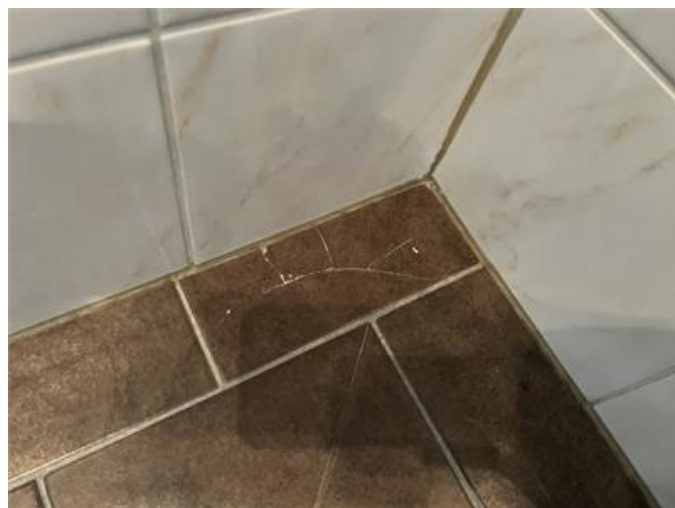
| Besiktningsresultat | | | | | |
|---|---|---|---|---|---|
| Dusch/Wc | | X | | | Bomljud noterades i golvet och fogar har släppt lokalt.<br>En sprucken klinkerplatta noterades i hörn i duschen.<br>Se kommentar/riskanalys. |

Bomljud kan uppstå om den keramiska plattan inte har full kontakt med fixen. Detta kan uppstå om underarbetet varit bristfälligt, keramiska plattan är skev eller om lufffickor har bildats. Det kan också orsakas av att eventuell golvvärme påverkat torktiden för underlaget. Risken med bomljud är att den keramiska plattan kan spricka vid punkttryck.

Dusch/Wc, sprucken platta i duschzonen.

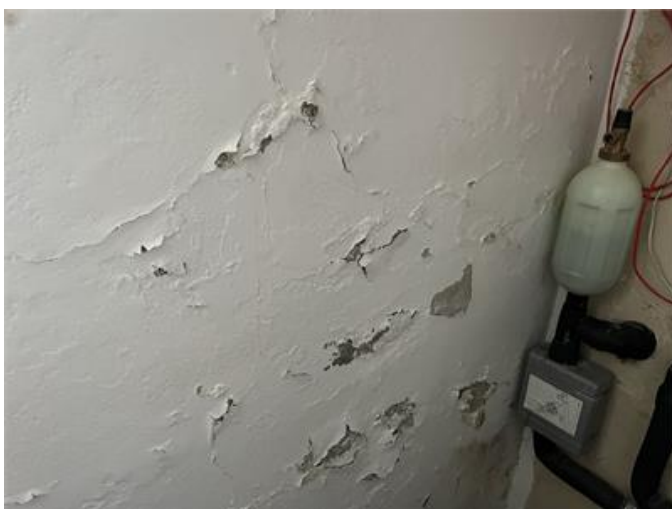
| Besiktningsresultat | | | | | |
|---|---|---|---|---|---|
| Pannrum | | X | | | Färg och putssläpp på väggar.<br>Se "Utvändigt/Mark". |

Pannrum, färg/putssläpp på vägg.

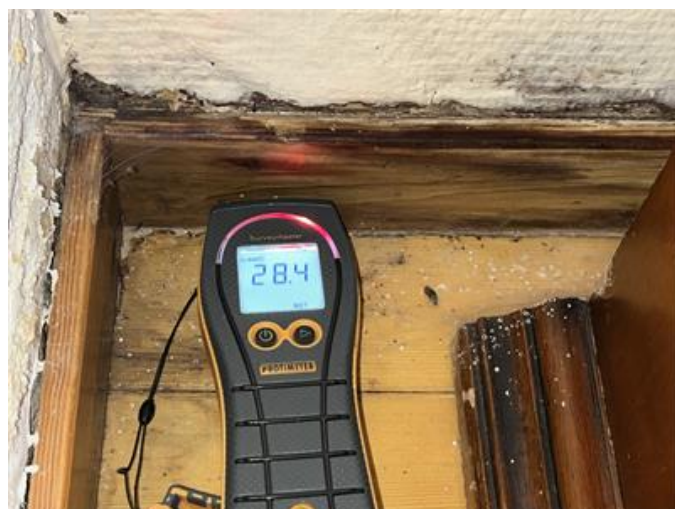
| Besiktningsresultat | | | | | |
|---|---|---|---|---|---|
| Gillestuga | | | X | | Fuktgenomslag i ytterväggshörn vid bardisk.<br>Fuktfläckar, mikrobiell lukt och förhöjda fuktvärden noterades.<br>Se kommentar/riskanalys. |

Gillestuga, fuktgenomslag med förhöjda fuktvärden i golv/vägg.

Då fuktgenomslag med förhöjda fuktvärden noterades i golv och väggar, rekommenderas det att en fackman kontaktas för kontroll och åtgärd. Det går inte att utesluta att dräneringen kan vara en orsak till problemet varpå man bör gräva upp vid hörnet för att kontrollera skadebilden.

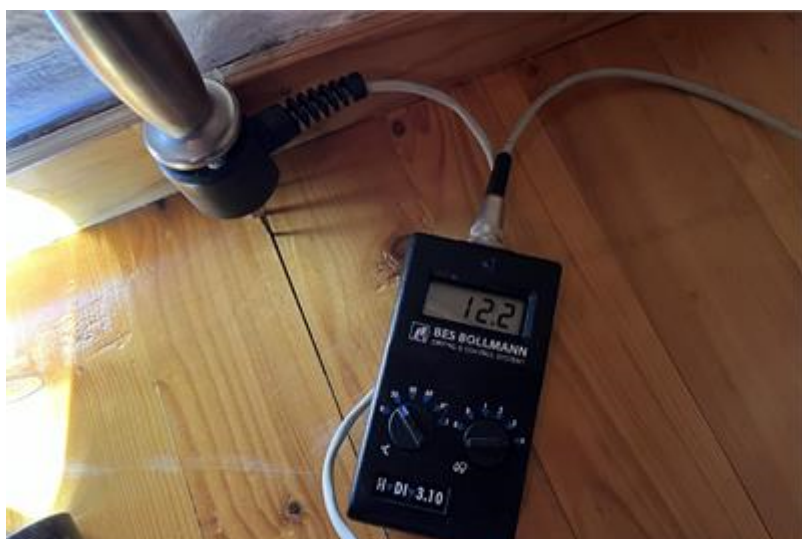
Kontroll av konstruktionen gjordes via ett mindre borrhål i innerväggshörn i gillestuga. Normal lukt upplevdes i konstruktionen och fuktvärden under gränsvärdet för mikrobiell tillväxt uppmättes. Fuktkvoten uppmättes till 12-13% i parkettgolvet. Risk för mikrobiell tillväxt föreligger vid en fuktkvot på 17%.
