Besiktningssprotokoll

Anticimex Försäkringsbesiktning i samarbete med Fastighetsbyrån

Fastighetsbeteckning: Tvestjärten 38	
Fastighetsadress: Lidaleden 690	
Postnummer: 603 81	Ort: Norrköping

Besiktningdatum: 2023-08-24	Protokollnummer: 67442011
Temperatur: 18 °C	Väderlek: Mulet
Tekniker: Fredrik Mård	
E-post: fredrik.mard@anticimex.se	
Kontor: Norrköping	
Närvarande: Fastighetsägare

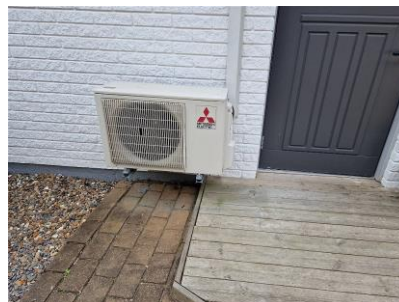
Utvändigt / Sockel

Kondensvatten från luftvärmepumpens utedel leds inte bort från husgrunden.

Detta medför ökad risk för att vatten tränger in i anslutande konstruktioner, vilket i sin tur kan leda till fuktrelaterade skador. Observera att besiktning av byggnadens värmesystem eller värmepumpen inte har ingått i uppdraget.

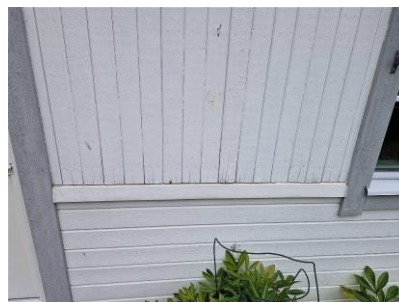
Utvändigt / Fasad

Mindre rötskador finns ställvis i ändträt på fasadpanelen.

Dessa bedöms inte ha lett till bakomliggande skador. Jag rekommenderar målning och underhåll.

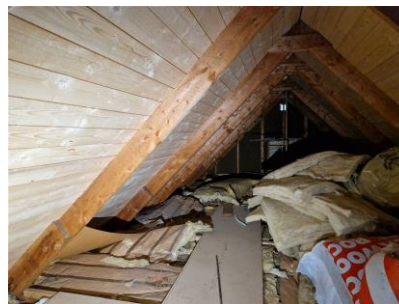
Utvändigt / Vind

Vid kontroll av vinden uppmättes fuktvärden under kritisk fuktnivå för mikrobiell tillväxt.

Fuktkvoten i underlagstak/takbjälkar uppmättes till 10%.
Gränsen för mikrobiell tillväxt föreligger vid 17%.

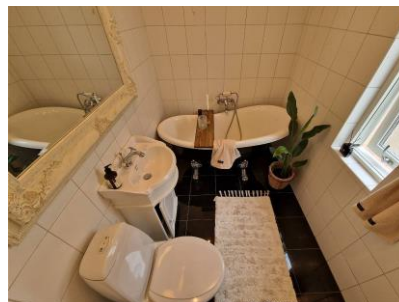
Entréplan / Badrum/Wc

Golvbrunnen är placerad något för nära vägg.

Det finns risk att tätskiktet inte har kunnat anslutas på rätt sätt, vilket kan leda till fuktskador.

Större hål i vägg vid rörgenomföringar i kommod.

Om ett läckage sker finns risk för fuktskador i angränsande konstruktion.

Normala fuktvärden indikerades mot klinker/kakel.

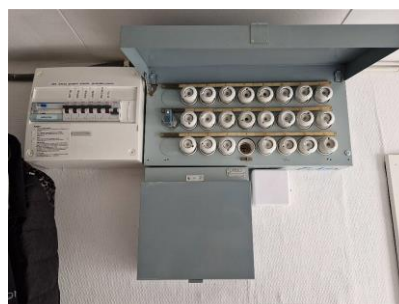
Jordfelsbrytare finns installerad vid el-centralen.
En särkringshuv och gruppförteckning saknas.

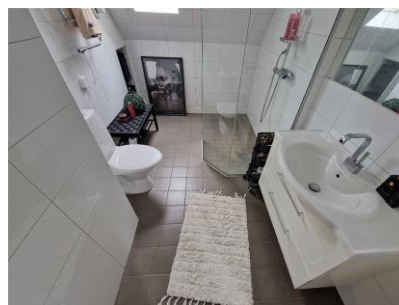
Övre plan / Dusch/Toalett

Normala fuktvärden indikerades mot klinker/kakel.
