**Fastighetsuppgifter**

Tuna 2:2

Tunaby 23

| Uppdragsnummer | C12061 |

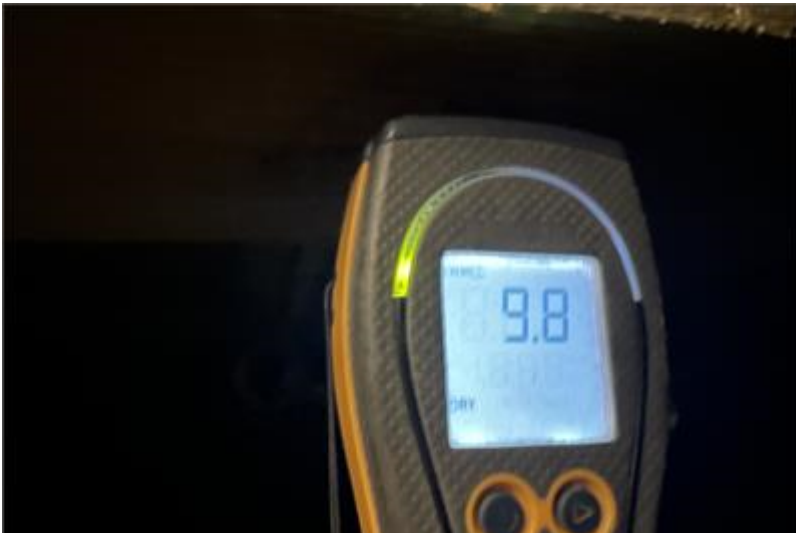
## Bilaga 1 för kontroll av valda konstruktioner

Det noteras att luckan är otät till grunden vilket bidrar med ökad drift av avfuktaren, åtgärd bör utföras. Konstruktionskontroll har utförts, se bilaga 1

| Byggnadsdel | Krypgrund |
| Konstruktionsdel | Blindbotten |
| Konstruktionsuppbyggnad | Krypgrund med isolerat träbjälklag och installerad krypgrundsavfuktare |

Fuktkvoten i blindbotten uppmättes till mellan 10-12%.  
Det rekommenderas att luckan till grunden tätas för minskad drift av avfuktaren.  
Det är viktigt att regelbundet tillse att avfuktningssystemet fungerar tillfredsställande över tid.

Det kritiska gränsvärdet för mikrobiell tillväxt brukar anges till ca 15-17% fuktkvot (FK).

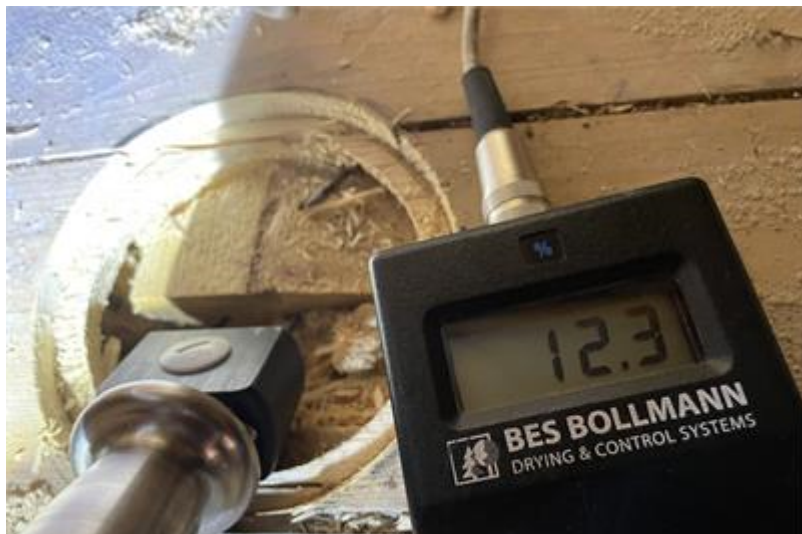
## Bilaga 2 för kontroll av valda konstruktioner

Grunden under äldre husdel är ej besiktningsbar pga låg höjd. Konstruktionskontroll har utförts genom provhål i golv under trapp, se bilaga 2.

| Byggnadsdel | Torpargrund (äldre husdel) |
| Konstruktionsdel | Träregel |

Ett provhål i golvet togs upp under trappan, fuktkvoten i träregel mot grunden uppmättes till ca 12%. Konstruktionens utförande är fastställt från provhålet, då krävs ett större ingrepp. Det kritiska gränsvärdet för mikrobiell tillväxt brukar anges till ca 15-17% fuktkvot (FK).
