# Besiktningsprotokoll

Anticimex Försäkringsbesiktning i samarbete med Fastighetsbyrån

| Fastighetsadress:<br>Näsnaregatan 11b | |

| Besiktningsdatum:<br>2023-08-25 | Protokollnummer:<br>67801278 |

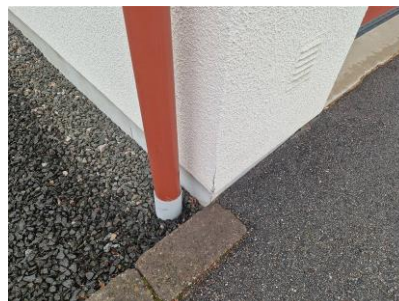
Enstegstätad putsad fasad mot träregelstomme har skador. Otätheter/sprickor finns på fasaden.

Yttreväggskonstruktionen med en odränerad putsad fasad på en isolering som har en bakomliggande skiva av organiskt material är ur fuktsynpunkt en riskabel konstruktion. Om fukt kommer in i väggkonstruktionen har den svårt att torka ut, vilket kan orsaka fuktskador i bakomliggande konstruktion. Risk för inträngning av fukt är störst vid otätheter runt fönster/dörrar, balkonganslutningar samt vid sprickor i putsen. Risken för skador ökar på fasader mot väderutsatta lägen.

Vi rekommenderar en fördjupad undersökning för att bedöma orsak och omfattning.

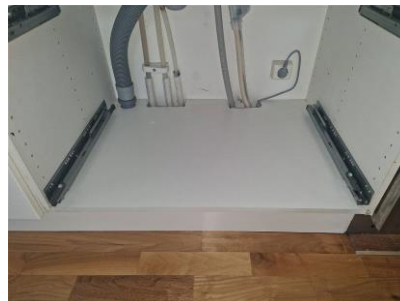
Fuktskydd saknas i diskbänksskåp.

Utan fuktskydd är det svårt att upptäcka läckage från rörledningar. Vatten kan då tränga in i omkringliggande konstruktioner och orsaka fuktskador.

För att upptäcka eventuella läckage, installera ett fuktskydd.

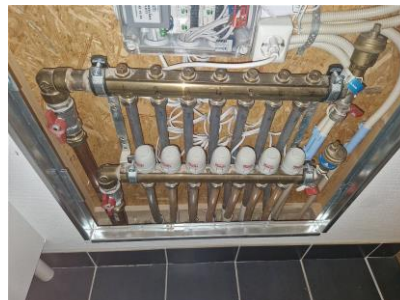
Rörslits saknar vattentät botten.

En rörslits ska ha en vattentät botten och vara försedd med skvallerrör. När det saknas ökar risken för att ett läckage inte upptäcks i tid. Det kan leda till fuktskador i omkringliggande konstruktioner.

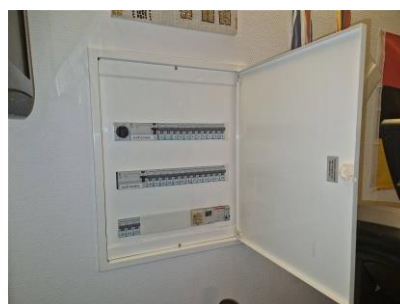
Gruppförteckning över elcentralen saknas.

"Gruppförteckning" är en lista som ska vara placerad vid elcentralen. Den visar vilka säkringar som är anslutna till vilka armaturer, vägguttag och apparater. Den är också till för att underlätta vid felsökning och elarbeten.

Kontakta en elektriker för att upprätta en gruppförteckning som placeras i närheten av elcentralen.

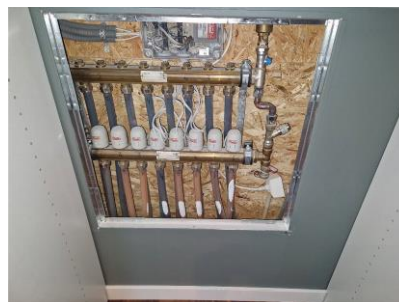
Rörslits saknar vattentät botten.

En rörslits ska ha en vattentät botten och vara försedd med skvallerrör. När det saknas ökar risken för att ett läckage inte upptäcks i tid. Det kan leda till fuktskador i omkringliggande konstruktioner.
