**Fastighetsuppgifter**

Fastighetsbeteckning  
Ämbetsmannen 20  
Adress  
Vårgärdesgatan 16  
633 47 Eskilstuna

| Besiktningsdatum | 2023-08-29 |
| Besiktningsföretag | OBM Byggnadsmiljö AB |

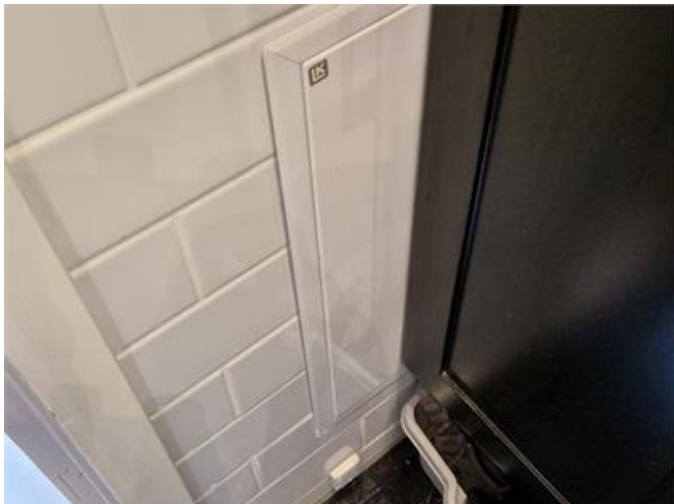
| Besiktningsresultat | | | | | |
|---|---|---|---|---|---|
| Dusch/wc | | | | x | Inspektionslucka i vägg var ej möjlig att öppna vid besiktningstillfället. Se även bild sid 5. |

Dusch/Wc:  
Inspektionslucka i vägg var ej möjlig att öppna vid  
besiktningstillfället.
