# Besiktningssprotokoll

Anticimex Försäkringsbesiktning i samarbete med Fastighetsbyrån

Fastighetsbeteckning: Smärgeln 1	
Fastighetsadress: Granvägen 1	
Postnummer: 952 51	Ort: Kalix

Besiktningdatum: 2023-08-30	Protokollnummer: 67813014
Temperatur: 14 °C	Väderlek: Klart
Tekniker: Mattias Lindbäck	
E-post: mattias.lindback@Anticimex.se	
Kontor: Piteå	
Närvarande: Säljare: Marja Leena Määttä

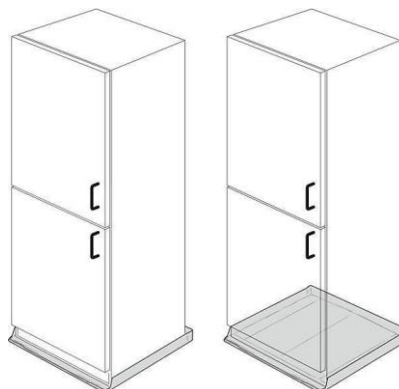
- ⚠ Fuktskydd saknas under kyl/frys  
Utän fuktskydd är det svårt att upptäcka läckage. Vatten kan då tränga in i omkringliggande konstruktioner och orsaka fuktskador.  
För att upptäcka eventuella läckage, installera ett fuktskydd.
