# Besiktningsprotokoll

Anticimex Försäkringsbesiktning i samarbete med Fastighetsbyrån

| Fastighetsadress:<br>Tornstigen 20 | |

| Besiktningsdatum:<br>2023-08-23 | Protokollnummer:<br>67806013 |

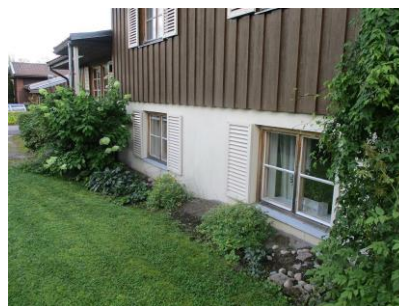
Växter finns i anslutning till grundmur.

När det finns rabatter och växter nära grundmuren finns risk att fukt stannar kvar i väggarna. Detta kan i sin tur orsaka invändiga fuktskador. Växternas rötter kan också skada grundmuren och sätta dräneringsledningen ur funktion.

Området närmast huset rekommenderas att vara fritt från växtlighet.

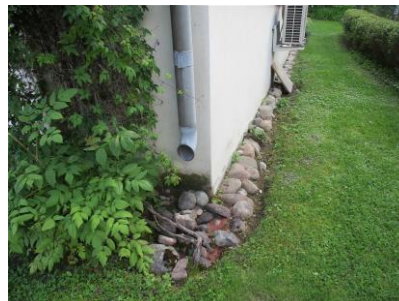
Stuprör avslutas nära husliv.

Stuprör som avslutas intill husliv (ovan mark) kan medföra en ökad fuktbelastning på grundmur/sockel med fuktrelaterade skador som följd.

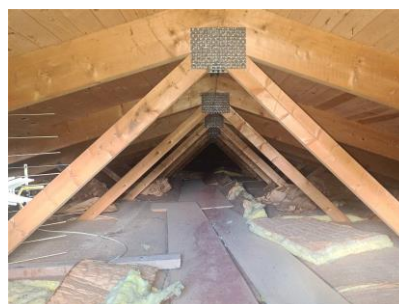
Vid kontroll av vinden uppmättes fuktvärden under kritisk fuktnivå för mikrobiell tillväxt och en normal lukt upplevdes. Fuktkvoten i underlagstak/takbjälkar uppmättes till under 8%.

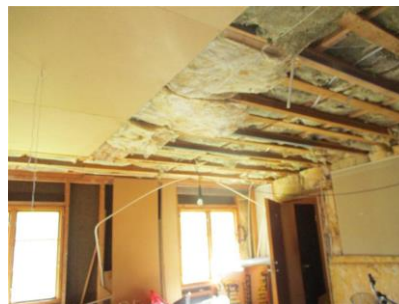
Utrymmet är inte färdigställt

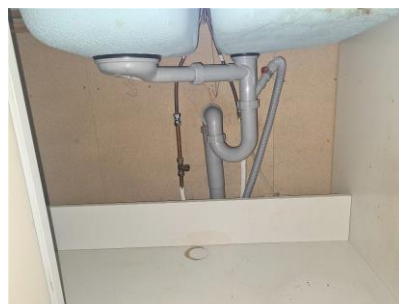
Fuktskydd saknas i diskbänksskåp.

Utan fuktskydd är det svårt att upptäcka läckage från rörledningar. Vatten kan då tränga in i omkringliggande konstruktioner och orsaka fuktskador.

För att upptäcka eventuella läckage, installera ett fuktskydd.

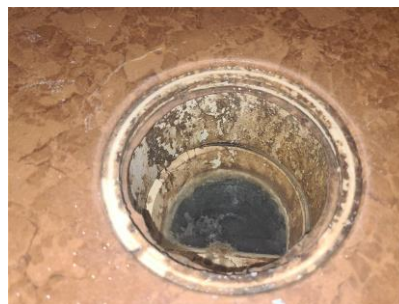
Förhöjningsring finns i golvbrunnen.

Förhöjningsringen i golvbrunnen är en riskkonstruktion eftersom det ofta förekommer otätheter mellan förhöjningsringen och brunnen. Detta kan i sin tur leda till fuktskador i omkringliggande konstruktioner.

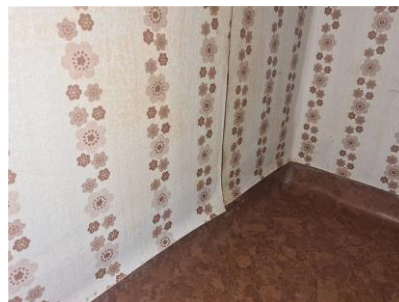
Våtutrymmet har äldre yt-/tätskikt där det även förekommer brister. I övrigt se under allmänt.

Eftersom funktionen, som innebär att ytskiktet/tätskiktet ska vara vattentätt, kan vara nedsatt finns en ökad risk att vatten tränger igenom ytskiktet/tätskiktet med vattenskador i omkringliggande konstruktioner som följd.

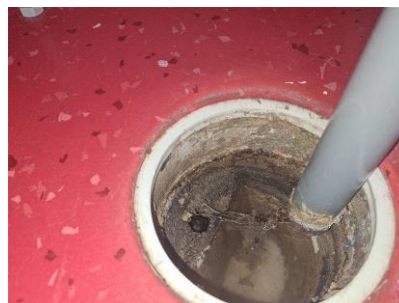
Förhöjningsring finns i golvbrunnen.

Förhöjningsringen i golvbrunnen är en riskkonstruktion eftersom det ofta förekommer otätheter mellan förhöjningsringen och brunnen. Detta kan i sin tur leda till fuktskador i omkringliggande konstruktioner.

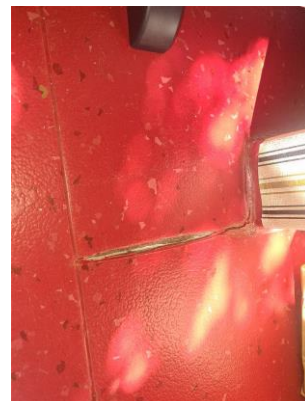
Golvbelägningens skarvar är otäta.

Den öppna mattskarven medför att vatten kan tränga ner i omkringliggande konstruktioner med fuktskador som följd. Detta kan i sin tur leda till mikrobiella skador (angrepp av mikroorganismer).

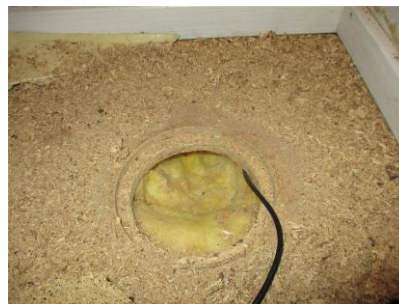
Vid kontroll av konstruktion uppmättes fuktvärden under kritisk nivå för mikrobiell tillväxt och normal lukt upplevdes i ett provhål i den uppreglade golvkonstruktionen.

Grundläggningen består av en betongplatta utan underliggande isolering och med ett uppreglat isolerat golv dikt an betongen.  
Fuktkvoten uppmättes till 13 %.

Befintlig golvkonstruktion och eventuella väggsyllar riskerar att drabbas av fuktskador på grund av naturlig fuktpåverkan. Detta i sin tur kan leda till mikrobiella skador (angrepp av mikroorganismer) som kan resultera i att mikrobiell lukt sprids till boendemiljön. Om väggsyllarna är tryckimpregnerade kan även en kemisk lukt förekomma.

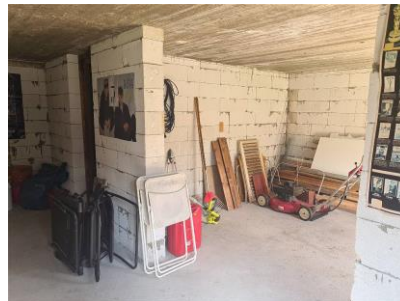
Utrymmet är inte inrett.

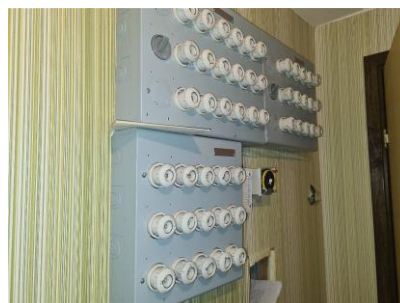
Jordfelsbrytare finns ej. I övrigt se under allmänt.

Det finns inget krav att hus byggda före år 2000 ska ha jordfelsbrytare. Jordfelsbrytaren minskar dock risken för personskador och brand orsakade av elanläggningen.

Kontakta en elektriker för kontroll och åtgärd.

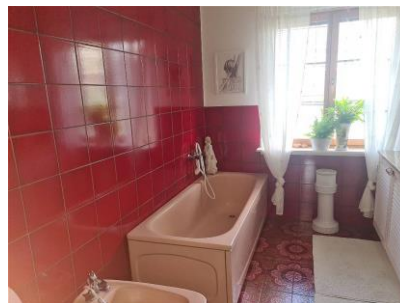
Våtutrymmet har äldre yt-/tätskikt bestående av kakel och klinker.

Eftersom funktionen, som innebär att ytskiktet/tätskiktet ska vara vattentätt, kan vara nedsatt finns en ökad risk att vatten tränger igenom ytskiktet/tätskiktet med vattenskador i omkringliggande konstruktioner som följd.
