Herresta 2:134

Trollskogsvägen 10

| Uppdragsnummer | A26044 |
| Besiktningsdatum | 2023-08-29 |

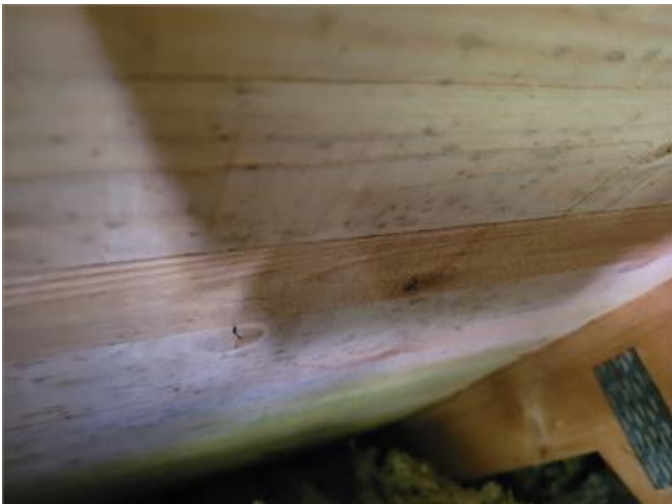
| Besiktningsresultat | | | | | |
|---|---|---|---|---|---|
| Vind | | X | | | - Mikrobiell påväxt förekommer i begränsad omfattning, vilket bör kontrolleras regelbundet. Se bild<br>- Besiktat från utvändiga luckor, landgång saknas. |

Mikrobiell påväxt på underlagstak

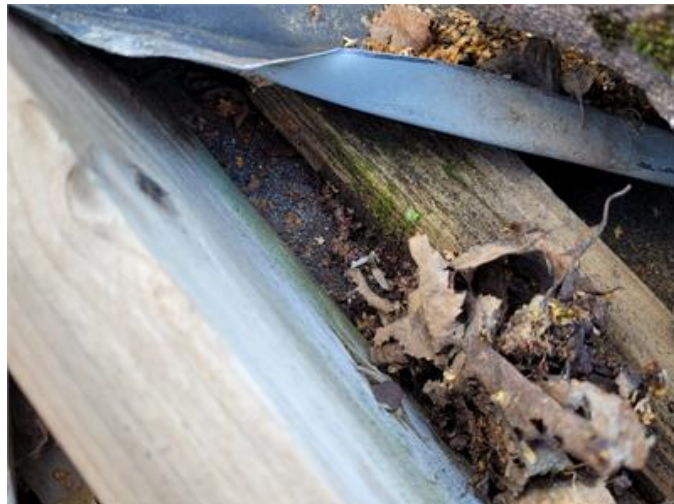
| Besiktningsresultat | | | | | |
|---|---|---|---|---|---|
| Tak | | X | | | - Taket har äldre standard och takpappen och takpannornas tekniska livslängd anses vara passerad, se även info på protokollets näst sista sida Pos. 2.<br>- Rikligt med mossor på tak, mossor medför reducerad livslängd på takpannorna.<br>- Takpannor bör ses över och justeras samt trasiga bytas.<br>- Röttskadad bärläkt noterades vidnock/rännal. Se bild. |

Rötskadad bärläkt

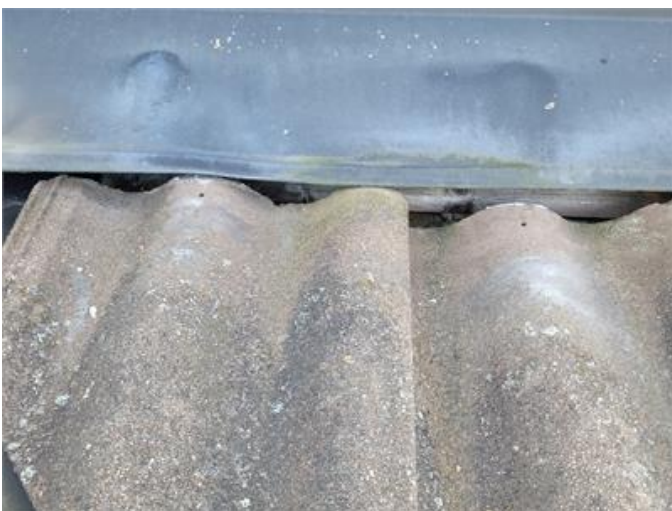
Pannor med justeringsbehov
