**Fastighetsuppgifter**

Vagnhärad-Djupvik  
1:194

Djupvikskullen 6  
61991 Trosa

Uppdragsnummer	A26025
Besiktningsdatum	2023-08-28
Besiktningföretag	OBM Byggnadsmiljö AB
Besiktningförrättare	Mattias Forsberg
Närvarande	Säljare
Giltig till och med	2024-08-28

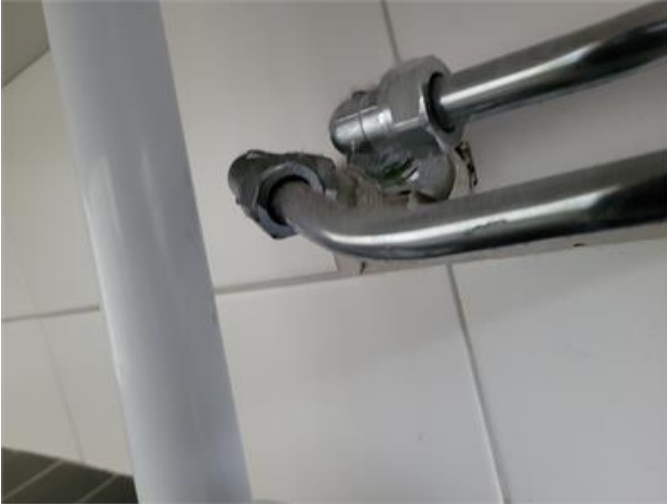
Besiktningsresultat					
Bedömningsskala: 1 = Utan anmärkning, 2 = Påpekande, 3 = Bör åtgärdas, 4 = Ej besiktningsbart					
Byggnadsdel	1	2	3	4	Anmärkning
Vind	X				
Entréplan					
Hall	X				
Matrum	X				
Dusch/wc		X			Vattenrör under komod är ej monterade i 90° vinkel mot vägg. Se bild
Sovrum 1	X				
Sovrum 2	X				
Sovrum 3	X				
Vardagsrum	X				
Kök	X				
Tvättstuga		X			- Golvbrunnen är enligt gällande anvisningar monterad för nära vägg/klack - Uppvik av tätskikt mot vägg saknas under värmepump. Se bild
Förråd		X			Fuktsäkert kopplingskåp saknas. Se bild.
Badrum	X				
Utvändigt					
Tak		X			- Nocktätning & fågellister saknas. Se bild - Besiktat från takstege & mark
Fasad	X				
Fönster	X				
Grund	X				
Garage utv.	X				
Garage inv.		X			- Stensockel och golvbrunn saknas varvid garaget bör användas med viss försiktighet för att undvika fuktskador i anslutande väggar. - Spår från fukt förekommer på väggar, omfattning bör kontrolleras & åtgärdas.

Rör genomföring i vägg under komod

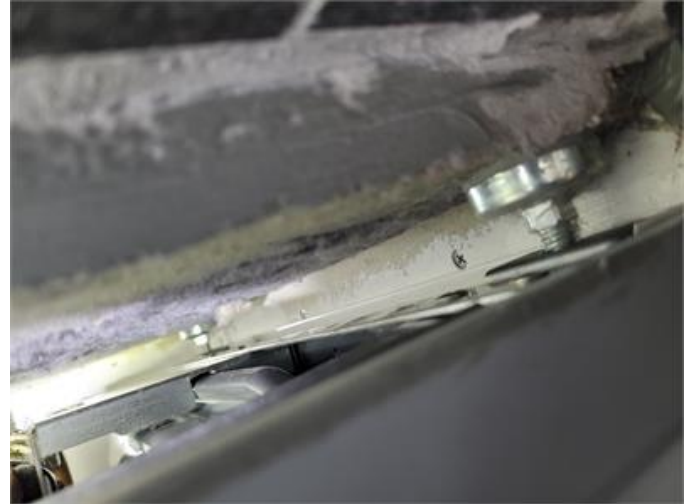
Tätskikt saknas på vägg bakom värmepump

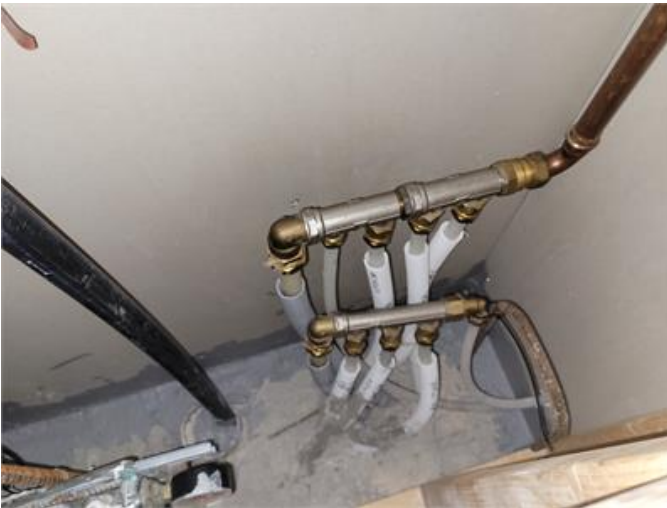
Kopplingskåp saknar fuktskydd

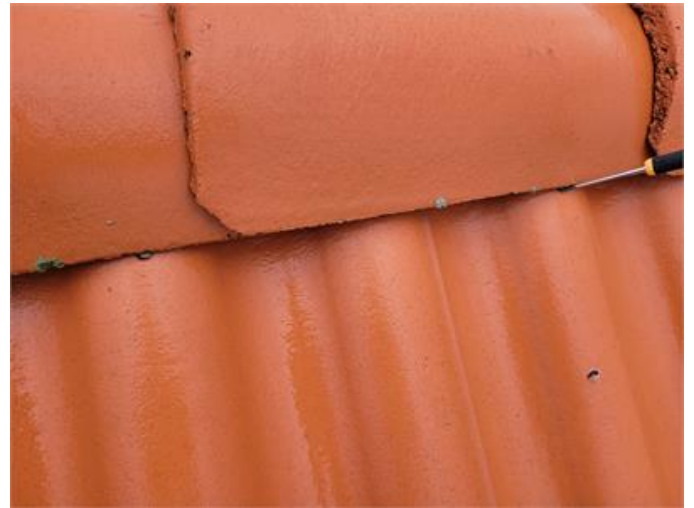
Nocktätning saknas, synliga infästningshål förekommer
