# Besiktningsprotokoll

Anticimex Försäkringsbesiktning i samarbete med Fastighetsbyrån

| Fastighetsadress:<br>Bondmorans Väg 32 | |

| Besiktningsdatum:<br>2023-06-07 | Protokollnummer:<br>67615269 |

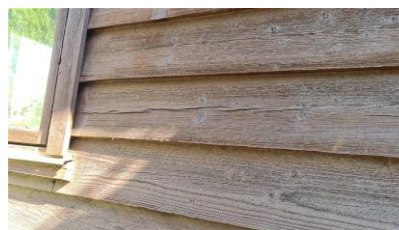
#### Utvändigt / Fasad

Fasadpanelen är i behov av målning/underhåll.

Fasadbeklädnad och träkonstruktioner där målningsbehov finns riskerar att få fukt- och rötskador på grund av sämre vattenavvisande förmåga. För att öka livslängden på fasadbeklädnaden rekommenderas målning och underhåll.

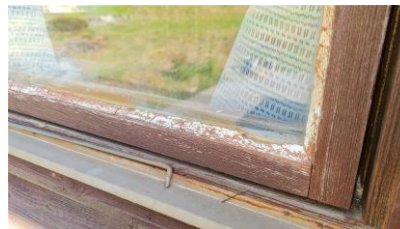
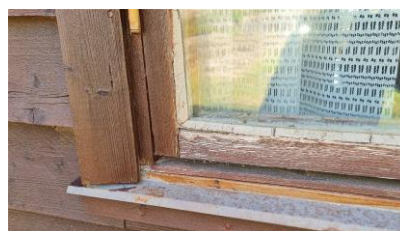
### Utvändigt / Fönster

Fönster är i behov av målning/underhåll.

Fönsterbågar och fönsterkarmar där målningsbehov finns riskerar att få fukt- och rötskador på grund av sämre vattenavvisande förmåga.

För att öka livslängden på fönster rekommenderas målning och underhåll.

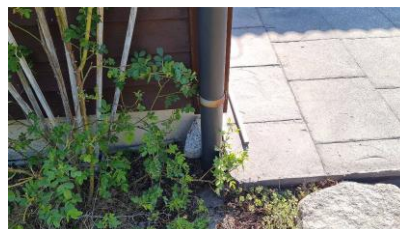
Lövsilar finns inte.

När det saknas lövsilar så finns det risk att det blir stopp i dagvattenledningen.

För att hindra stopp i dagvattenledningar rekommenderas komplettering av lövsilar.

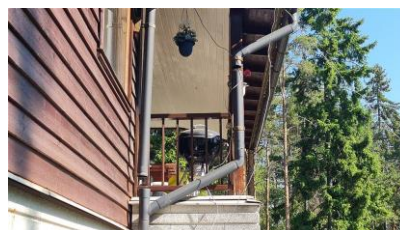
Stuprör har glidit isär.

Detta kan medföra en ökad fuktbelastning på grundmur/sockel som i sin tur kan leda till fuktrelaterade skador.

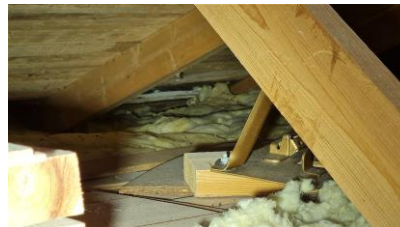
### Utvändigt / Vind

Vinden avsynad från luckorna på gavlarna. Underlagstaket har lokalt fuktfläckar. Fuktkvotsmätning på fuktfläckarna har ej varit möjligt då det är för lågt.

Vi rekommenderar en fördjupad undersökning för att bedöma orsak, omfattning samt eventuell åtgärd.

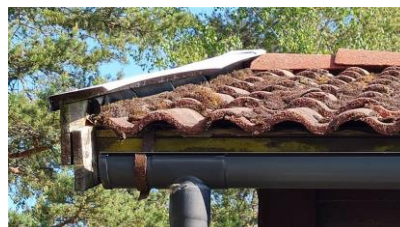
### Utvändigt / Tak

Yttertakets är äldre, från byggnadsåret. Den tekniska livslängden är uppnådd.

- rikligt med mossor.
- plåtar som täcker bristfälligt.
- takfotsplåt finns ej.
- underlagspappen är torr och porös.
- missfärgningar finns lokalt på underlagstaket, se punkten vind.
- missfärgningar noteras på taket i sovrum 2 och förråd.

Det rekommenderas att kontakta en takentreprenör för bedömning av omläggning av taket.

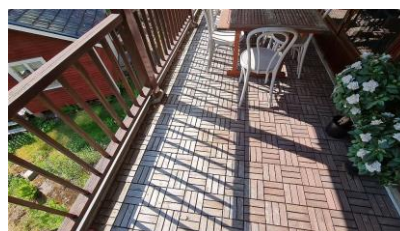
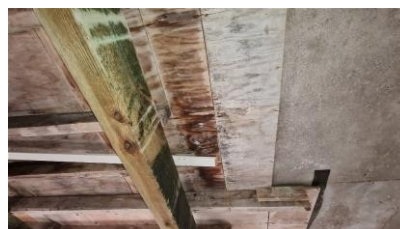
### Utvändigt / Balkong

Underbyggd balkong.

Missfärgningar noteras i taket i utrymmet under. Om detta är ett äldre eller pågående problem går ej att fastställa i samband med besiktningen. Ålder på tätskiktet på balkongen saknas.

En fördjupad undersökning rekommenderas för att fastställa orsak omfattning samt eventuell åtgärd.

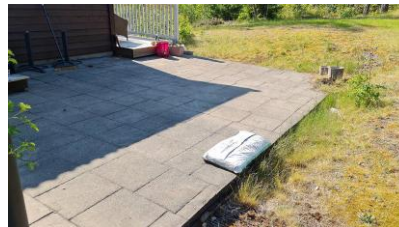
### Utvändigt / Terrass och underliggande konstruktion vid entré

Konstruktionen är inte färdigställd och därav inte besiktigad.

Det rekommenderas att kontakta en byggnadsentreprenör för bedömning av omfattningen av ett färdigställande.

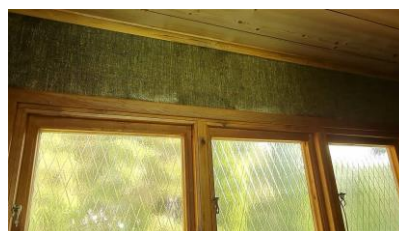
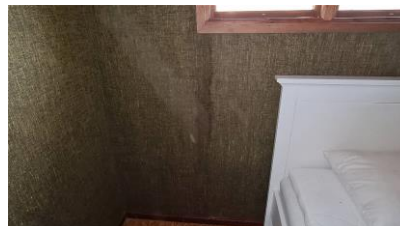
### Entréplan / Sovrum 2

Missfärgningar/rinnmärken noteras på väggen.

Se punkterna "Tak och Vind"

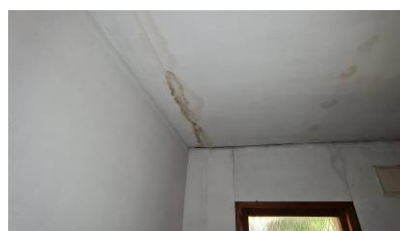
### Entréplan / Förråd

Missfärgningar/rinnmärken noteras på väggen och tak.

Se punkterna "Tak och Vind"

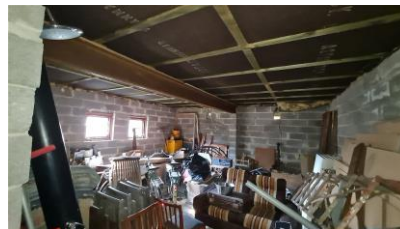
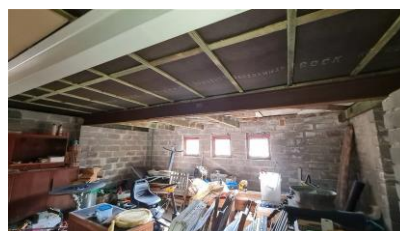
### Suterrängplan / Allmänt

Utrymmet är ej färdigställt och var belamrat med mycket lösöre i samband med besiktningen.

- rötskyddsbehandlat virke i konstruktionen.
- spricka i grundmursvägg.
- missfärgningar på motfylld utreglad vägg, utvändigt fuktskydd är äldre.
- vid stickprovskontroll i källaren uppmättes förhöjda fuktkvotvärden.

En fördjupad undersökning via en byggentreprenör rekommenderas för att fastställa omfattningen av ett färdigställande av källaren. Detta gäller även det utvändiga fuktskyddet.
