Besiktningssprotokoll

Anticimex Försäkringsbesiktning i samarbete med Fastighetsbyrån

Fastighetsbeteckning: Kilen 2	
Fastighetsadress: Andersforsvägen 3	
Postnummer: 681 34	Ort: Kristinehamn

Besiktningdatum: 2023-09-01	Protokollnummer: 67820150
Temperatur: 13 °C	Väderlek: Mulet
Tekniker: Jesper Gullberg	
E-post: Jesper.Gullberg@anticimex.se	
Kontor: Karlstad	
Närvarande: Fastighetsägare närvarade del av besiktningen.

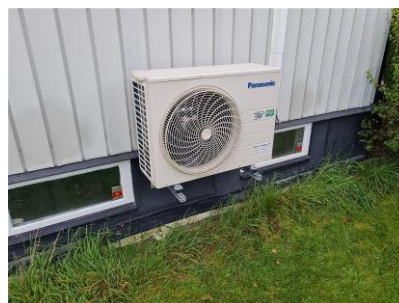
- ⚠ Kondensvatten från luftvärmepumpens utedel leds inte bort från husgrunden.

Detta medför ökad risk för att vatten tränger in i anslutande konstruktioner, vilket i sin tur kan leda till fuktrelaterade skador. Observera att besiktning av byggnadens värmesystem eller värmepumpen inte har ingått i uppdraget.

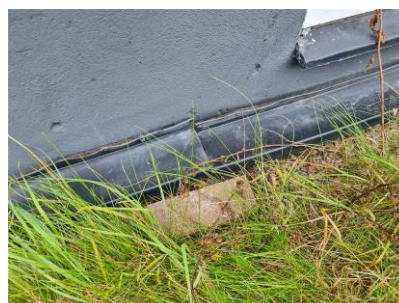
- ⚠ Utvändigt fuktskydd ligger oskyddat ovan mark, listarbeten har släppt på vissa ställen, otätheter förekommer mellan fuktskydd samt grundmur.

Risk finns att vatten tränger in mellan grundmur/utvändigt fuktskydd och orsakar fuktrelaterade skador i källaren.

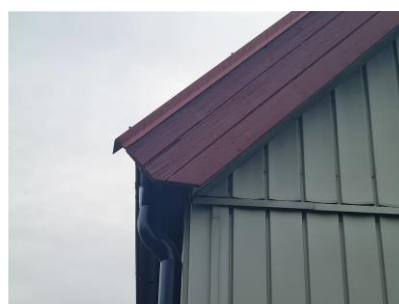
- ✎ Mindre rötskador finns i vindskivor.

Dessa bedöms inte ha lett till bakomliggande skador.

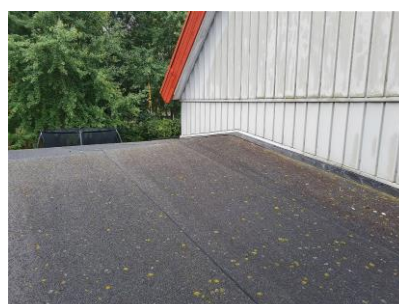
- ✎ Aljpåväxt/missfärgningar förekommer på plåtfasaden, se foto.

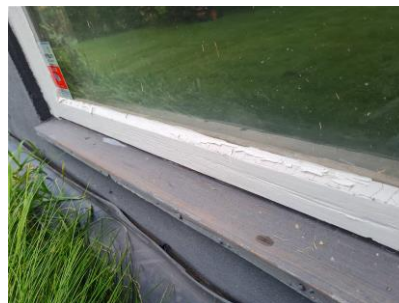
Något enstaka fönster har målning/underhållsbehov, färgsläpp samt kittsläpp förekommer.

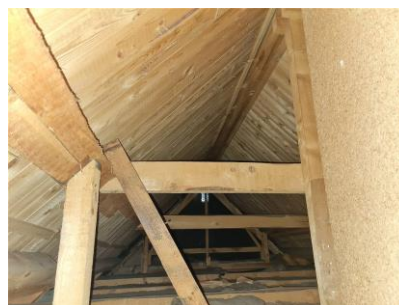
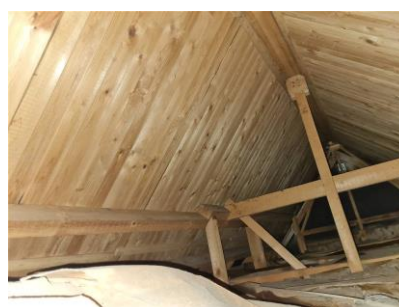
Vinden är besiktigat från inspektionslucka då utrymmet är trångt att ta sig upp i samt att landgångar saknas. Via inspektionsluckan kunde inget avvikande noteras.

Fuktkvoten i underlagstak uppmättes till mellan 8-9%. Det finns risk för mikrobiell tillväxt om den relativa fuktigheten (RF) i den omgivande luften är över 75 %. I furuvirke motsvarar det en fuktkvot (FK) på 17 %.

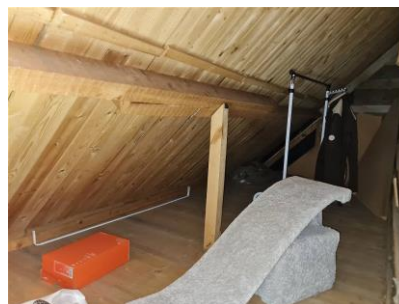
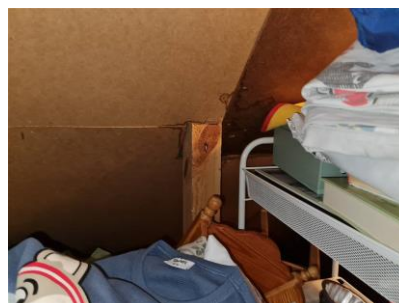
Fläckar/missfärgningar förekommer på något enstaka ställe på underlagstak/masonitskivor, se foto. Inga förhöjda fuktindikationer uppmättes. Bedöms ha uppstått innan takbytet.

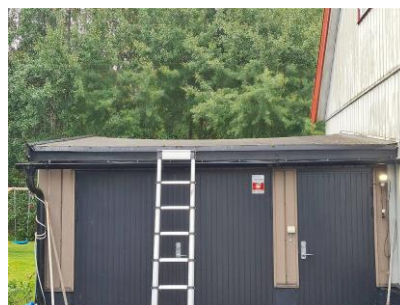
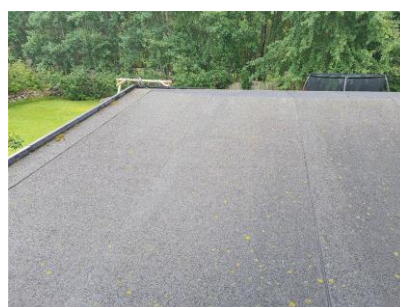
Takpappen bedöms vara äldre. Taket svackar/lutar vid nocken, se foto. Mindre mosspåväxt förekommer.

Tätskiktet på ett låglutande tak har enligt vår bedömning en begränsad livslängd. Eftersom takpappen är äldre har det ett minskat motstånd mot vattengenomträngning. Detta i sin tur kan leda till att takkonstruktionen drabbas av fuktskador.

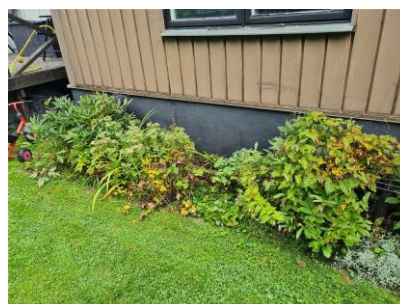
Växter finns i anslutning till grundmur.

När det finns rabatter och växter nära grundmuren finns risk att fukt stannar kvar i väggarna. Detta kan i sin tur orsaka invändiga fuktskador. Växternas rötter kan också skada grundmuren och sätta dräneringsledningen ur funktion.

Området närmast huset rekommenderas att vara fritt från växtlighet.

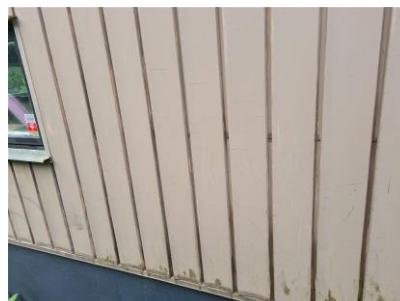
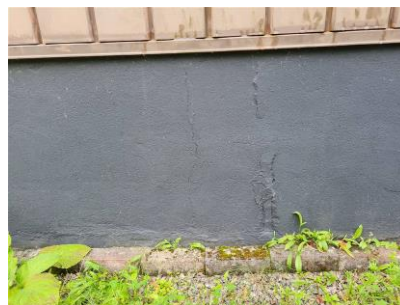
Färgsläpp förekommer på plåtfasad. Mindre sprickor kunde noteras i sockel/grundmur.

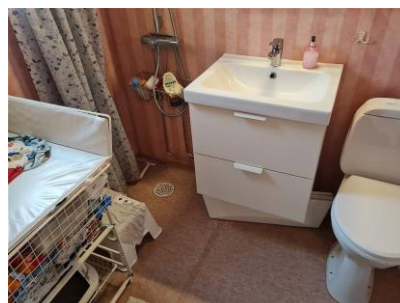
Våtutrymmet har äldre yt-/tätskikt, rörgenomföringar noterades i golv. Fönster är olämpligt placerat i dusch. Dörrtröskel med uppvik saknas.

Eftersom funktionen, som innebär att ytskiktet/tätskiktet ska vara vattentätt, kan vara nedsatt finns en ökad risk att vatten tränger igenom ytskiktet/tätskiktet med vattenskadorna i omkringliggande konstruktioner som följd.

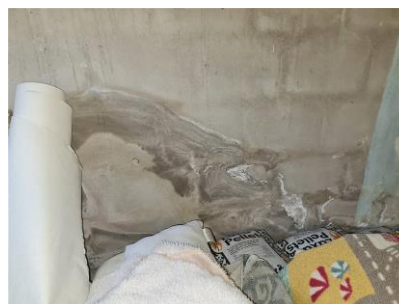
Missfärgningar/fläckar förekommer på källarväggar, se muntliga upplysningar angående detta.

Golvbrunn finns ej i utrymmet.

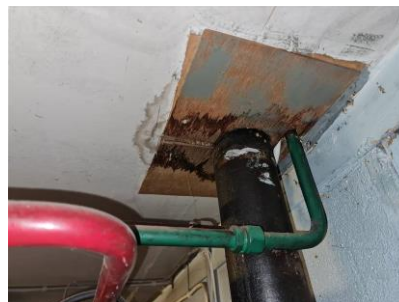
Fläckar/missfärgningar förekommer på innertak runt om avloppsrör, se foto. Inga förhöjda fuktindikationer uppmättes, bedöms vara äldre.
