# Besiktningsprotokoll

Anticimex Försäkringsbesiktning i samarbete med Fastighetsbyrån

| Fastighetsbeteckning:<br>Ugglan 3 | |
| Fastighetsadress:<br>Ugglevägen 11 | |

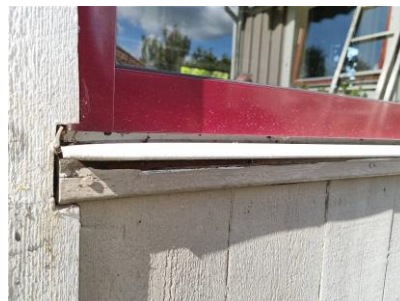
Fönsterbleck lutar fel eller saknas på enstaka fönster.

Eftersom fönsterblecken lutar åt fel håll eller saknas finns risk att vatten rinner in i väggen vilket i sin tur kan leda till fuktskador i väggkonstruktionen.

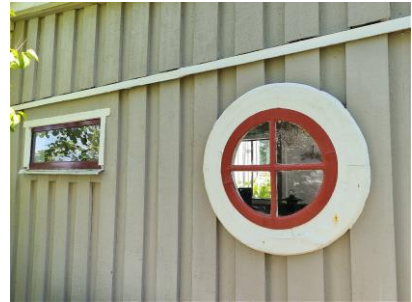
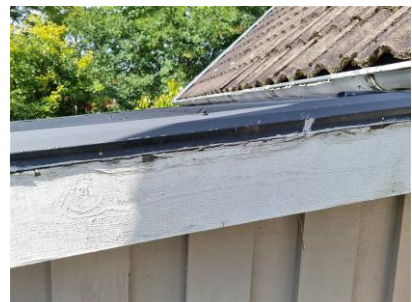
Rötskador finns i takbrädor.

Dessa bedöms inte ha lett till bakomliggande skador.

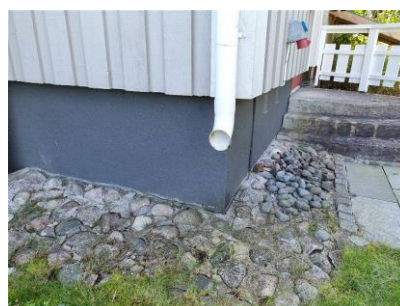
Enstaka stuprör avslutas nära husliv.

Stuprör som avslutas intill husliv (ovan mark) kan medföra en ökad fuktbelastning på grundmur/sockel med fuktrelaterade skador som följd.

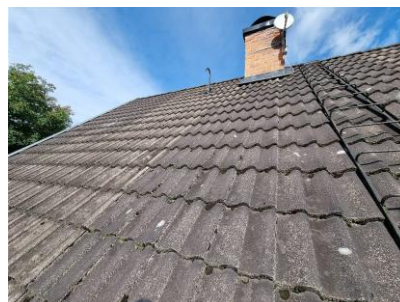
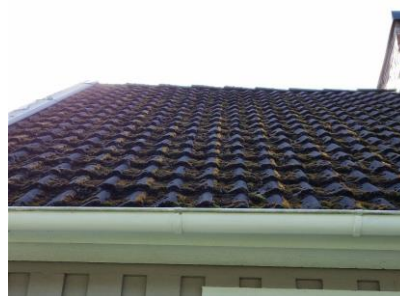
Yttertaket är äldre och mosspåväxt finns på takpannor.

Takpannor, plåtdetaljer och underlagspapp har enligt vår bedömning en begränsad livslängd. Eftersom husets taktäckning är äldre har det ett minskat motstånd mot vatteninträngning. Detta i sin tur kan leda till fuktskador på träläkt och vidare ner i underliggande konstruktioner. Mosspåväxt förhöjer denna risken.

För att öka livslängden på taket rekommenderas att mossan tas bort från takpannorna.

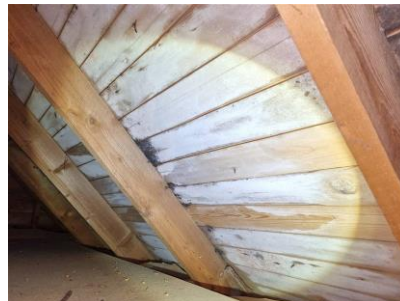
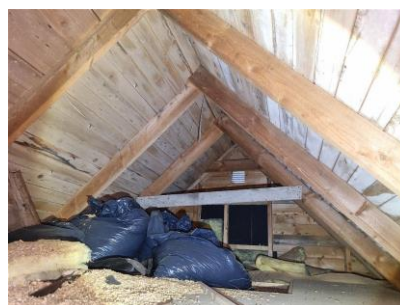
Vid kontroll av vinden har fuktvärden under kritisk fuktnivå för mikrobiell tillväxt uppmätts, dock finns mikrobiell påväxt på underlagstak.

Fuktkvoten i underlagstak/takbjälkar uppmättes till 7 %.

Det finns risk för mikrobiell tillväxt om den relativa fuktigheten (RF) i den omgivande luften är över 75 %. I furuvirke motsvarar det en fuktkvot (FK) på 17 %.

Den upptäckta mikrobiella påväxten på underlagstaket är ett tecken på att vinden har tillförts eller tillförs fukt inifrån bostaden. Observera att besiktning av bostadens ventilationssystem inte har ingått i uppdraget.

För att komma tillrätta med detta kan fukttillförseln inifrån bostaden behöva minskas. Det kan göras genom att ventilationen i bostaden förbättras samt att eventuella otätheter i vindsbjälklaget (tak-/väggvinklar, taklucka med mera) tätas. Läs Anticimex faktablad om uppvärmda vindsutrymmen för tips och råd.

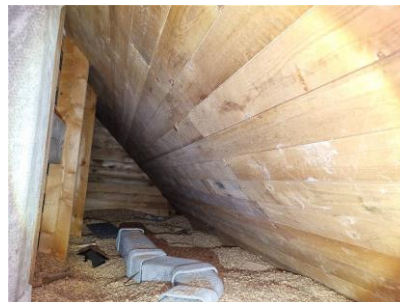
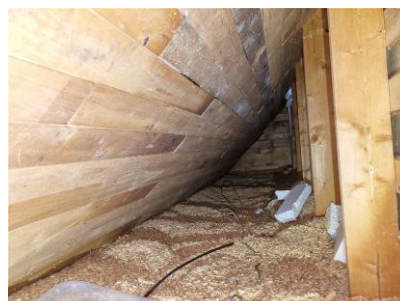
Vid kontroll av vinden uppmättes fuktvärden under kritisk fuktnivå för mikrobiell tillväxt och en normal lukt upplevdes.

Fuktkvoten i underlagstak/takbjälkar uppmättes vid besiktningstillfället till 6 % (Gränsvärde 17%).

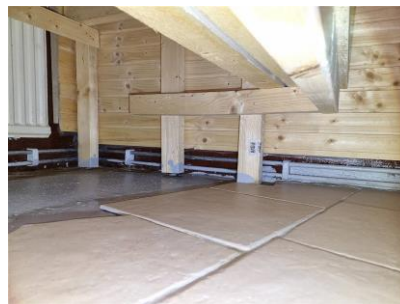
Vid kontroll av konstruktion uppmättes fuktvärden under kritisk nivå för mikrobiell tillväxt och normal lukt upplevdes.

Källargrundmurar med påreglade isolerade ytterväggar.

Fuktkvoten uppmättes till 9 %, i nederkant på ytterväggen och en normal lukt kunde kännas i golv/vägg vinkel.

Befintlig påreglad vägg och eventuella väggsyllar riskerar att drabbas av fuktskador på grund av naturlig fuktpåverkan. Detta i sin tur kan leda till mikrobiella skador (angrepp av mikroorganismer) som kan resultera i att mikrobiell lukt sprids till boendemiljön. Om reglar/syllar är tryckimpregnerade kan även en kemisk lukt förekomma.

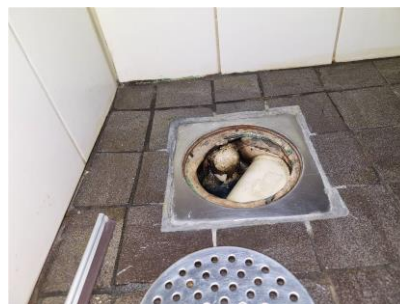
Golvbrunnen är placerad för nära vägg och är tillverkad före 1991. Rör genomföring finns i golv.

Det finns risk att tätskiktet inte har kunnat anslutas på rätt sätt, vilket kan leda till fuktskador.

Normala fuktvärden indikerades mot klinker/kakel.
