Besiktningssprotokoll

Anticimex Försäkringsbesiktning i samarbete med Fastighetsbyrån

Fastighetsbeteckning: Knipan 17	
Fastighetsadress: Fredsgatan 12b	
Postnummer: 972 39	Ort: Luleå

Besiktningdatum: 2023-08-31	Protokollnummer: 67811675
Temperatur: +13 °C	Väderlek: Regn
Tekniker: Joel Esberg	
E-post: joel.esberg@Anticimex.se	
Kontor: Piteå	
Närvarande: Fastighetsägare

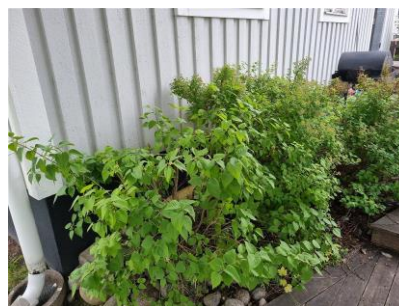
Växter finns i anslutning till byggnaden.

När det finns rabatter och växter nära byggnaden finns risk att fukt stannar kvar i väggarna. Detta kan i sin tur orsaka invändiga fuktskador. Växternas rötter kan också skada grundmuren och sätta dräneringsledningen ur funktion.

Området närmast huset rekommenderas att vara fritt från växtlighet.

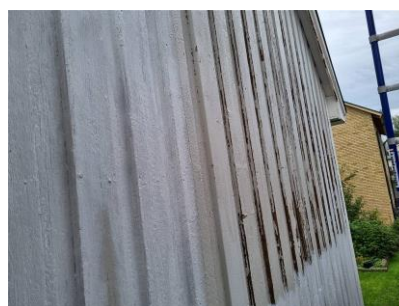
Pågående målning på delar av fasad, foder och vindskivor.

-Färgsläpp och torrsprickor finns på fasaden vid besiktningstillfället.

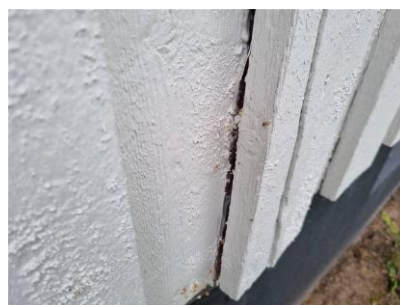
Enstaka lockbrädor glipar och har sprickor.

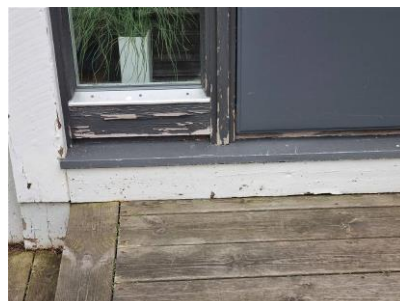
Färgsläpp och torrsprickor på dörrkarm och sidoljus på bakdörr.

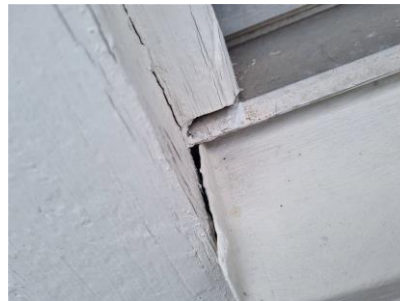
Fönsterbleck är otäta vid infästningar.

Eftersom fönsterblecken är otäta finns risk att vatten rinner in i väggen vilket i sin tur kan leda till fuktskador i väggkonstruktionen.

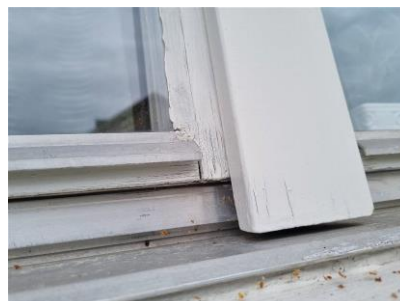
Torrspäckor finns på fönster.

Dessa bedöms inte ha lett till bakomliggande skador.

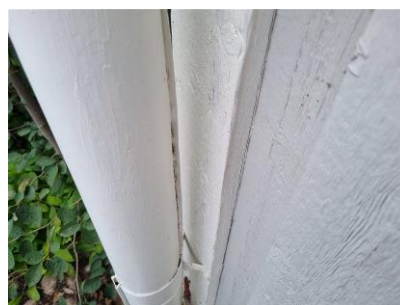
Fals på stuprör vänd mot fasad, frostsprängning förekommer på fals.

När stuprören är monterade med falsen vänd mot fasad ökar risken för fuktskador på fasad och sockel vid ett eventuellt läckage.

För att undvika skador på fasad/sockel kan man med fördel vända stuprörens fals ut från fasad."

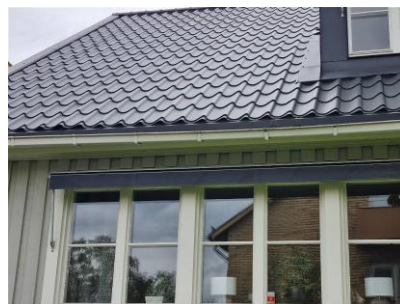
Hängrännor lutar fel.

När hängrännor har en felaktig lutning (bakfall) finns risk att regnvatten svämmar över vilket i sin tur kan leda till fuktskador på fasad och sockel.

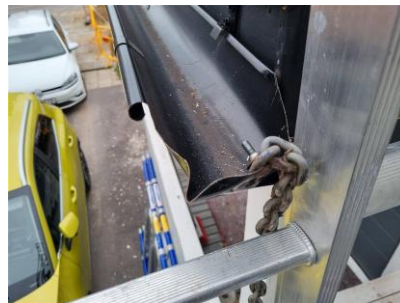
Stuprör saknas från taket på entrebron.

Kedja används som vattenavrinning.

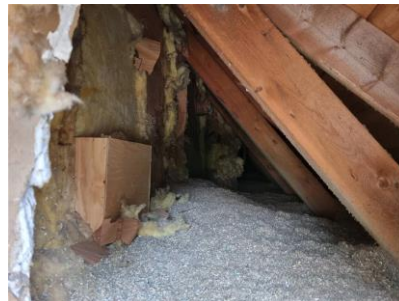
Sodovindsutrymmet saknar landgångar.

Vindsutrymmet kunde inte besiktas eftersom landgångar saknas.

Vi rekommenderar en kompletterande besiktning när landgång monterats

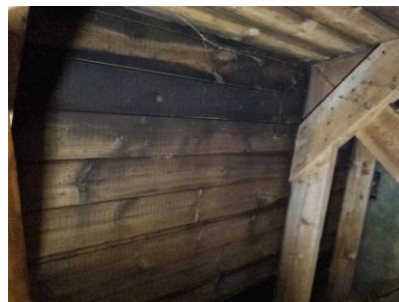
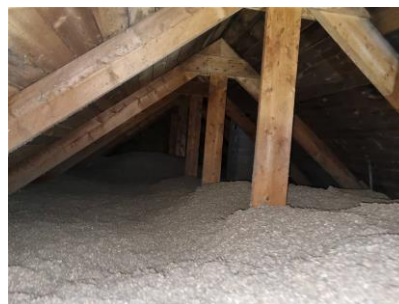
Hela vinden har ej kunnat besiktigas då det saknas landgångar.

Äldre missfärgningar noterades på innertak, bedöms uppkommit innan ventilationssystem monterades.

Vid kontroll av konstruktionen på vinden uppmättes fuktvärden under kritisk fuktnivå för mikrobiell tillväxt och normal lukt upplevdes.

Risk för mikrobiell tillväxt föreligger om den relativa fuktigheten överstiger 75% vilket motsvarar en fuktkvot på 17% Fuktkvoten uppmättes stickprovsvis till 9%

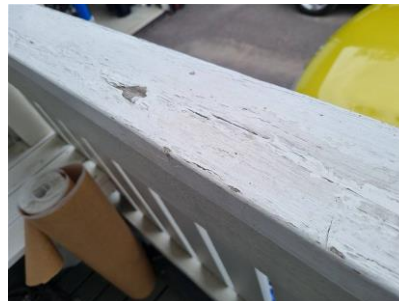
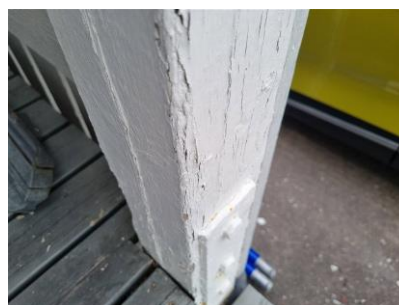
Underhållsbehov finns på räcken och trädetaljer.

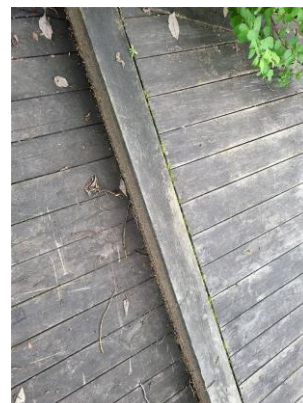
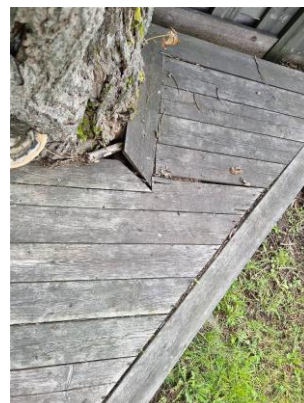
Altanen har mindre brister som:
-Glipor och sprickor.
-ojämnheter och mosspåväxt

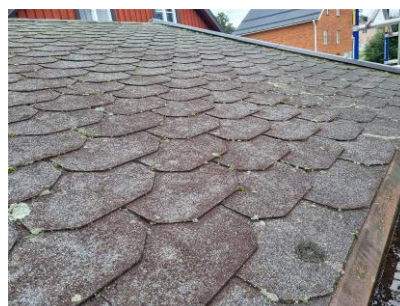
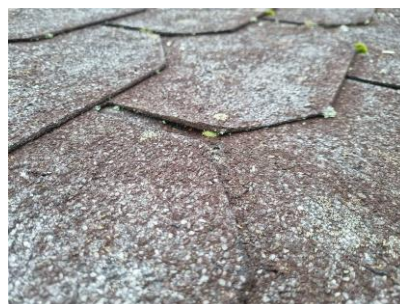
Shingeltak är äldre.

Tätskiktet på ett platt/låglutande tak har enligt vår bedömning en begränsad livslängd. Eftersom Shingelplattorna är äldre har det ett minskat motstånd mot vattengenomträngning. Detta i sin tur kan leda till att takkonstruktionen drabbas av fuktskador.

- Glipor mellan plattor.
- mosspåväxt
- Mindre svackor.
- Vindskivor i behov av underhåll.
noterades

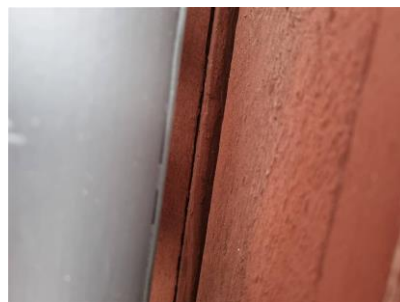
Fals på stuprör vänd mot fasad.

Falsen på stuprören kan med fördel vändas ut från fasaden för att lättare se om röret blivit skadat efter vinterns påfrestningar samt för att undvika skador på fasad vid ett eventuellt läckage.

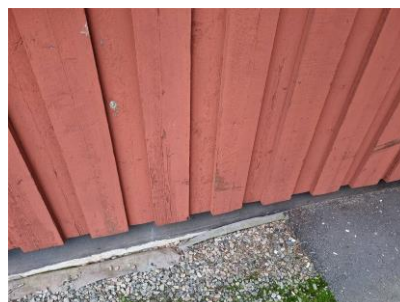
Fasadpanel och övriga trädetaljer är i behov av målning/underhåll.

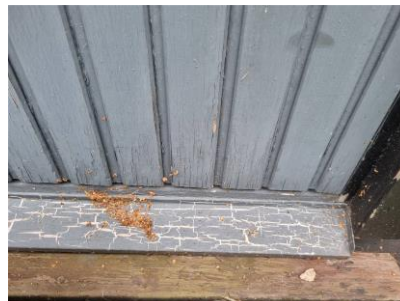
Torrspäckor finns på dörr.

Dessa bedöms inte ha lett till bakomliggande skador.

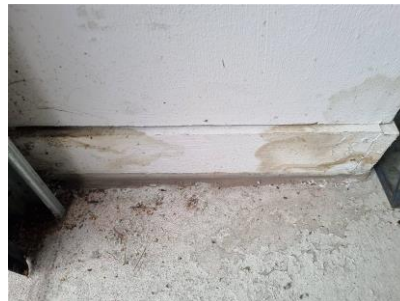
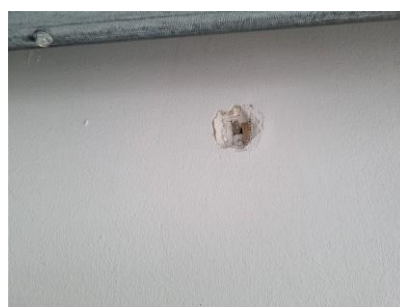
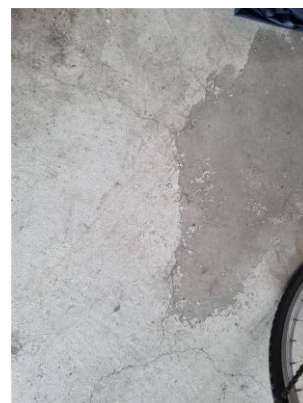
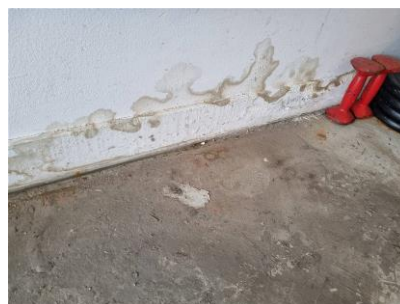
Normal garagestandard med mindre brister som:

- Sprickor i betongplattan.
- Stötskador i ytskikt.
- Skruvhål.
- Missfärgningar.

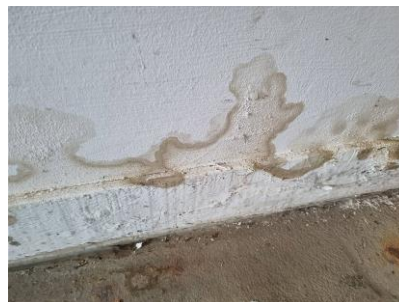
Fuktfläckar på nederdelen av innervägg, vid fuktmetning uppmättes fuktvärden över kritisk nivå för mikrobiell tillväxt.

Jag rekommenderar kontakt med snickare för bedömning av orsak och omfattning.

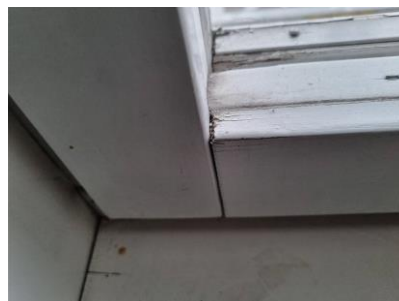
I huset förekommer normalt slitage och mindre brister som:

- Tapetskador.
- Stötmärken i ytskikt.
- Skruvhål.
- Äldre kondensfläckar på fönsterbågar.
- Missfärgningar.

Golvknarr förekommer i huset.

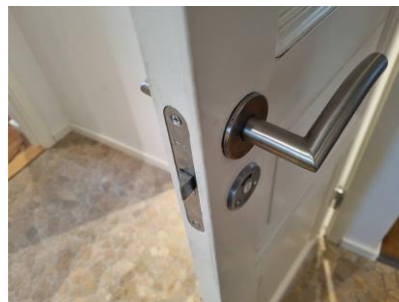
Dörrhandtag är något löst.

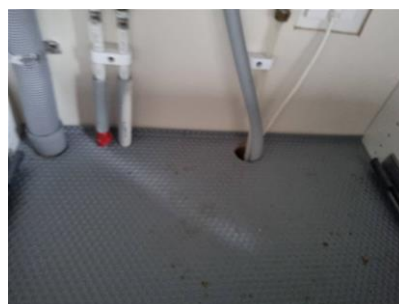
-Fuktskydd är otätt i diskbänkskåp.

Då det är otät kring rör genomföringar är det svårt att upptäcka läckage från rörledningar. Vatten kan då tränga in i omkringliggande konstruktioner och orsaka fuktskador.

-Fuktskydd saknas under kyl och frys, utan fuktskydd är det svårt att upptäcka läckage, vatten kan då tränga in i omkringliggande konstruktioner och orsaka fuktskador.

För att upptäcka eventuella läckage, täta kringrör genomföringar i fuktskyddet.

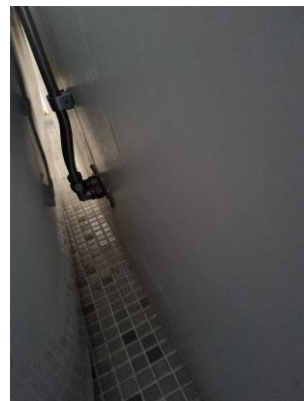
- ⚠ Rörgenomföring finns i vägg.

Rörgenomföringar i väggen medför en ökad risk för att vatten tränger in i omkringliggande konstruktioner och orsakar fuktskador.

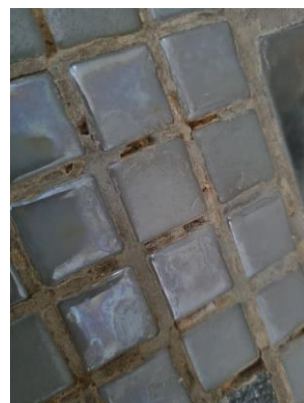
- ✎ Mindre fogskador i duschzon.

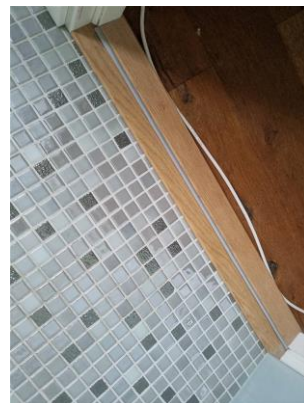
- ✎ Tröskel mot sovrum felmonterad
Bristfällig golvlutning utanför duschzon

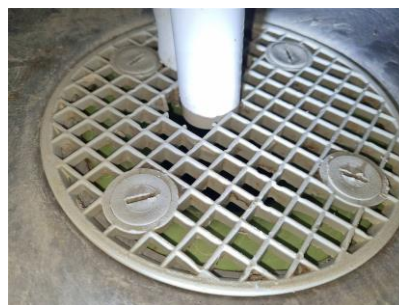
Äldre golvbrunn med skruvansluten klämring.
Dessa golvbrunnar är en risk för vattenskador då silen i golvbrunnen också utgör klämring vilken har som uppgift att hålla golvmattan på plats och tät i golvbrunnen.

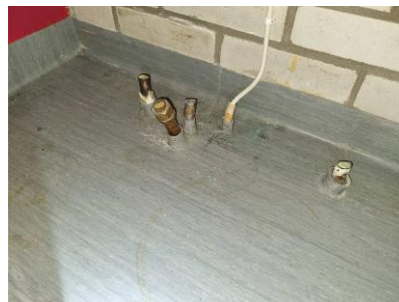
Rörgenomföring finns i golv.

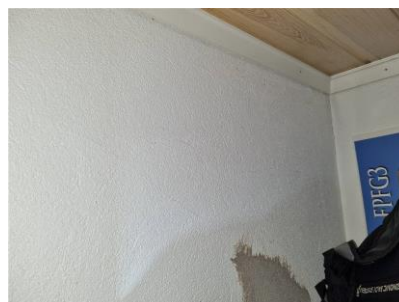
Mindre sprickor i källarväggar.

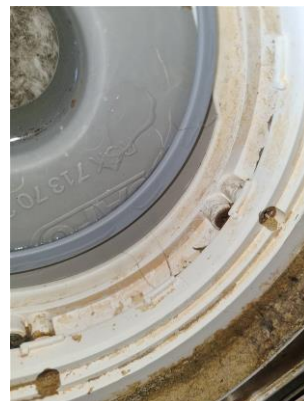
Förhöjningsring finns i golvbrunnen.

Förhöjningsringen i golvbrunnen är en riskkonstruktion eftersom det ofta förekommer otätheter mellan förhöjningsringen och brunnen. Detta kan i sin tur leda till fuktskador i omkringliggande konstruktioner.

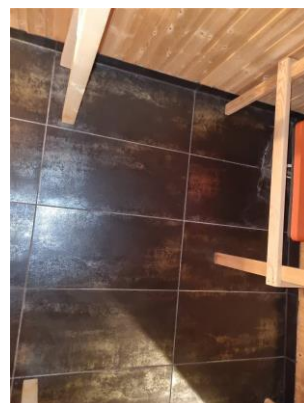
Golvbrunn finns inte i bastun.

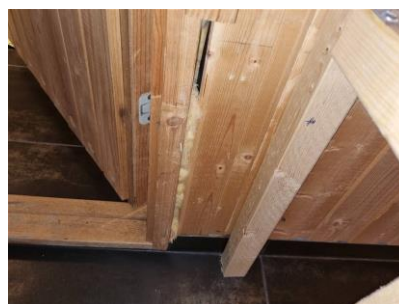
Otätheter i väggbeklädnaden i bastun.
