Medora 11:186

Kopphusvägen 122

| Uppdragsnummer | x23301J |
| Besiktningsdatum | 2023-08-28 |

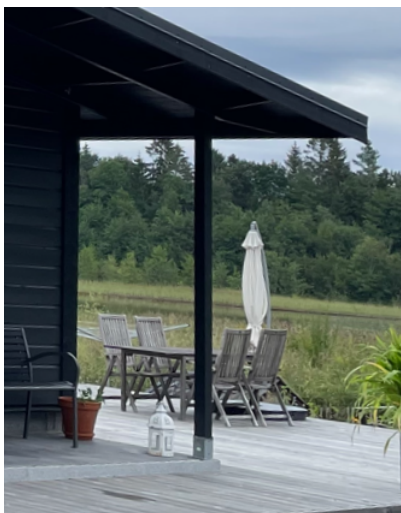
1.

| Besiktningsresultat | | | | | |
|---|---|---|---|---|---|
| Konstruktion | | | X | | Vid besiktningen noterades det att stöd under pelare saknas, fackman rekommenderas att kontaktas för att säkerställa anslutning/bärighet. Se även bild 1 i bilder och beskrivningar. |
