Besiktningssprotokoll

Anticimex Försäkringsbesiktning i samarbete med Fastighetsbyrån

Fastighetsbeteckning: Svarvaren 2	
Fastighetsadress: Sundströms Väg 4	
Postnummer: 673 32	Ort: Charlottenberg

Försäkringsbesiktning

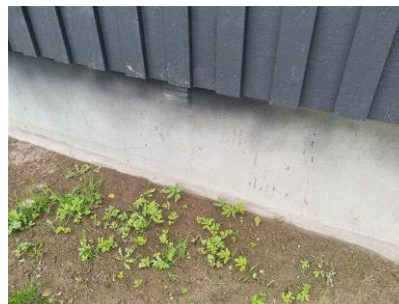
Utvändigt fuktskydd är äldre än 20 år.

Eftersom källarens utvändiga fuktskydd (dagvattensystem, dräneringssystem samt källarytterväggarnas utvändiga fuktskydd) är äldre än 20 år, vilket betraktas som dessa delars genomsnittliga tekniska livslängd, så kan systemet ha nedsatt funktion. Detta ökar risken för invändiga fuktskador i källaren.

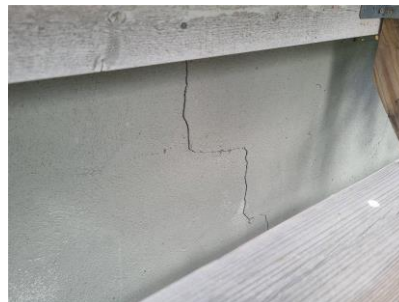
Sprickor finns i sockel.

Detta kan leda till fukt- och frysskador i konstruktionen.

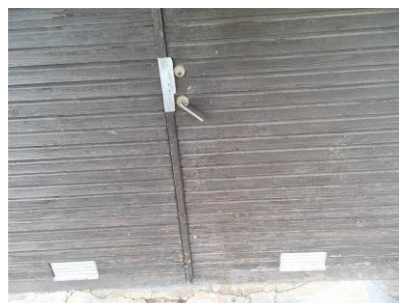
Garagedörr är i behov av målning/underhåll.

Dörrar där målningsbehov finns riskerar att få fukt- och rötskador på grund av sämre vattenavvisande förmåga.

För att öka livslängden på dörr rekommenderas målning och underhåll.

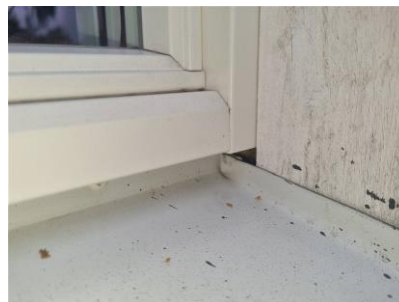
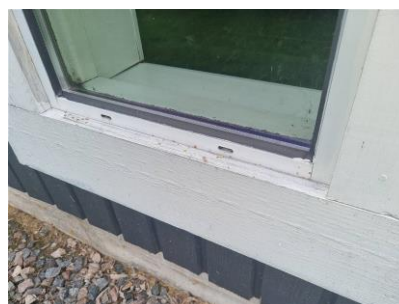
Fönsterbleck är otäta vid infästningar och saknas på nåt fönster.

Eftersom fönsterblecken är otäta finns risk att vatten rinner in i väggen vilket i sin tur kan leda till fuktskador i väggkonstruktionen.

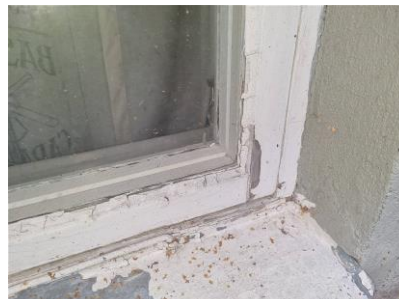
Torrspäckor finns på källarfönster.

Dessa bedöms inte ha lett till bakomliggande skador.

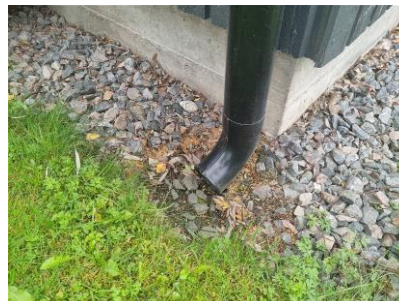
Stuprör är inte anslutet till markledning.

Stuprör som inte är anslutet till markledning kan medföra en ökad fuktbelastning på grundmur/sockel som i sin tur kan leda till fuktrelaterade skador.

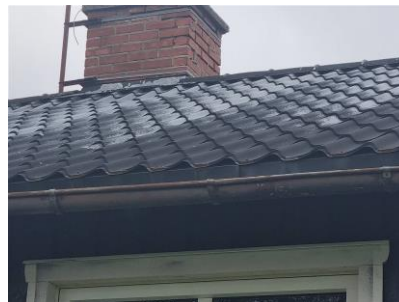
Yttertaket är äldre och skorsten saknar väderskydd.

Takplåt, plåtdetaljer och underlagspapp har enligt vår bedömning en begränsad livslängd. Eftersom husets taktäckning är äldre har det ett minskat motstånd mot vatteninträngning. Detta i sin tur kan leda till fuktskador på träläkt och vidare ner i underliggande konstruktioner.

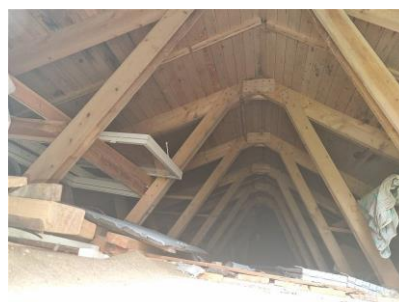
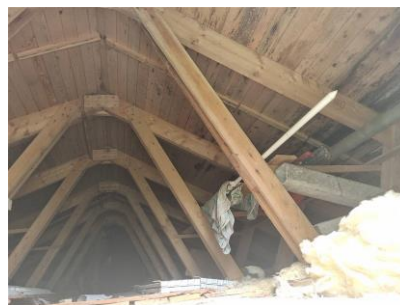
Mikrobiell påväxt finns på underlagstaket.

Detta kan vara ett tecken på att vinden tillförs fukt inifrån bostaden. Observera att besiktning av bostadens ventilationssystem inte har ingått i uppdraget. Vinden har inspekterats från vindslucka, då min stege var för kort och kunds stege är ej godkänd att användas av mig.

För att komma tillrätta med detta kan fukttilförseln inifrån bostaden behöva minskas. Det kan göras genom att ventilationen i bostaden förbättras samt att eventuella otätheter i vindsbjälklaget (tak-/väggvinklar, taklucka med mera) tätas. Läs Anticimex faktablad om oppvärmda vindsutrymmen för tips och råd.

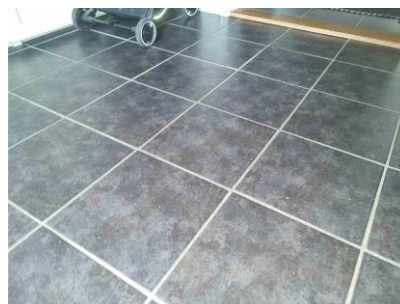
Klinker har släppt från underlaget ("Bom").

Felet som uppstått är att vidhäftningen mellan klinker och underlag har upphört. Sk "bom/ bomljud".

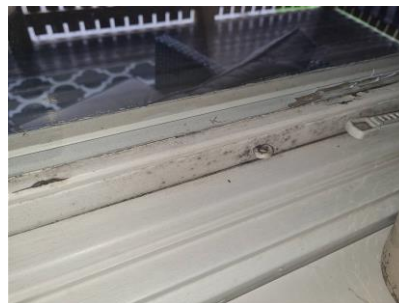
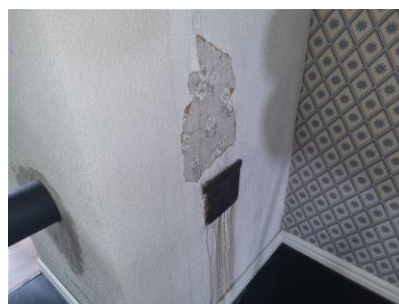
Fönster är i behov av underhåll och äldre fuktfläck finns på skorstensmur.

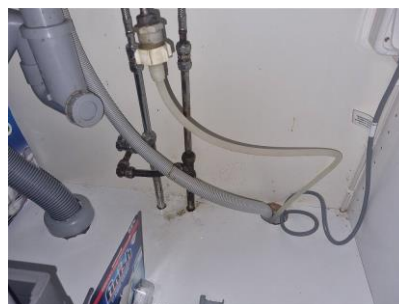
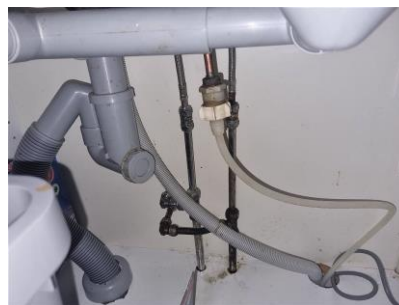
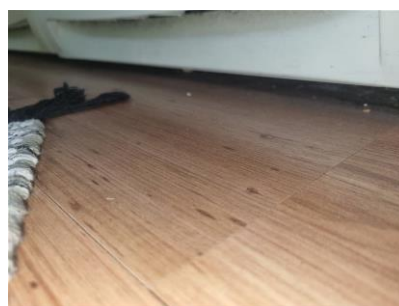
Fuktskydd saknas i diskbänksskåp och under vitvaror samt att diskmaskinsslangen är ej korrekt förankrad.

Utan fuktskydd är det svårt att upptäcka läckage från rörledningar. Vatten kan då tränga in i omkringliggande konstruktioner och orsaka fuktskador.

För att upptäcka eventuella läckage, installera ett fuktskydd.

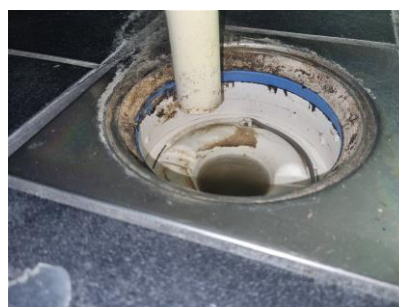
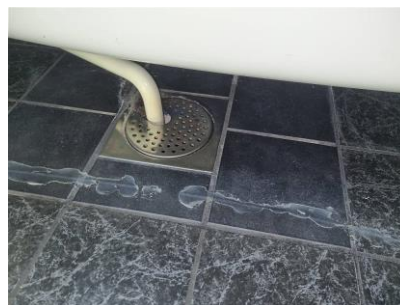
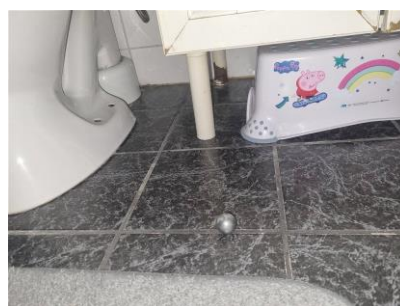
Förhöjningsring finns i golvbrunnen och golvlutningen är bristfällig (lutar mot dörr). Min bedömning är att man har gjort en renovering vid brunn, då det är annat klinker runt brunn än i övriga badrummet.

Förhöjningsringen i golvbrunnen är en riskkonstruktion eftersom det ofta förekommer otätheter mellan förhöjningsringen och brunnen. Detta kan i sin tur leda till fuktskador i omkringliggande konstruktioner.

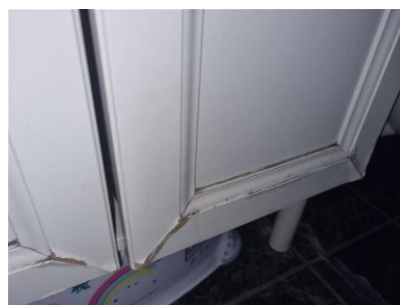
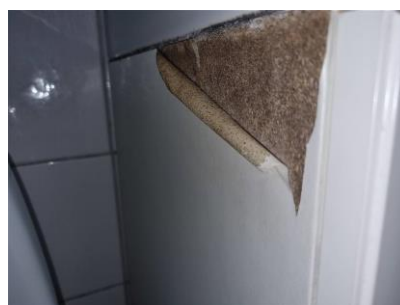
Svällskador finns på kommod.

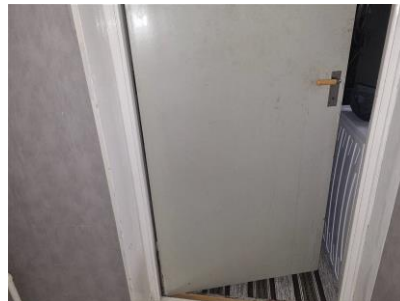
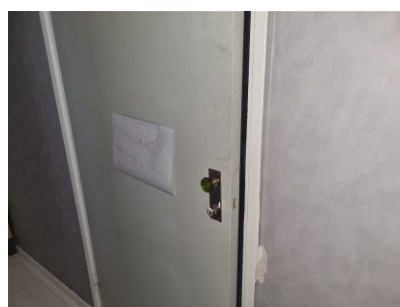
Dörrar kärvar.

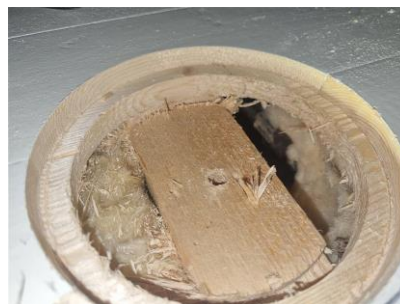
Vid kontroll av konstruktion uppmättes fuktvärden över kritisk nivå för mikrobiell tillväxt och mikrobiell lukt upplevdes. Kontroll utfördes under trapp.

Grundläggningen består av en betongplatta på mark utan underliggande isolering och med ett uppreglat isolerat golv dikt an betongen. Denna konstruktion får ofta skador på grund av naturlig fuktvandring. Fuktkvoten uppmättes till 19 % och den relativa fuktigheten till 89 %. Gränsvärdet för mikrobiell tillväxt är 75% RF och 17% FK.

Vi rekommenderar en fördjupad undersökning för att bedöma orsak och omfattning. Det är viktigt att tänka på att denna rekommendation om fördjupad undersökning gäller utrymmen med uppreglade golv..

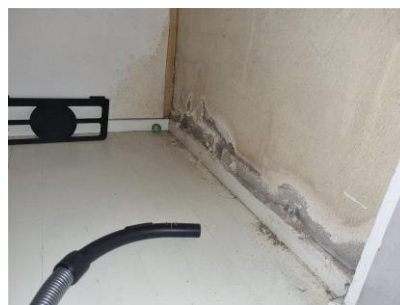
Puts- och färgsläpp finns på källarväggar.

Puts- och färg som släppt från underlaget invändigt på källarytterväggarna är ett tecken på att källarens utvändiga fuktskydd inte längre fungerar tillfredsställande.

För att åtgärda detta måste källarens utvändiga fuktskydd förbättras. Läs Anticimex faktablad om källare för tips och råd.

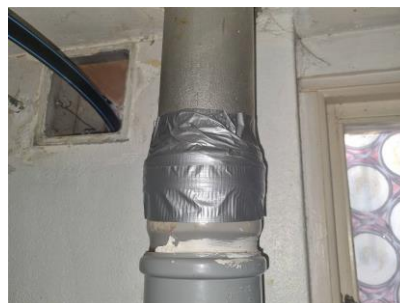
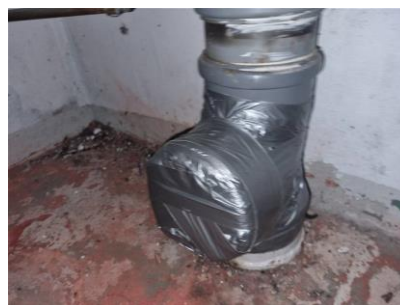
Brister finns på avloppstam.

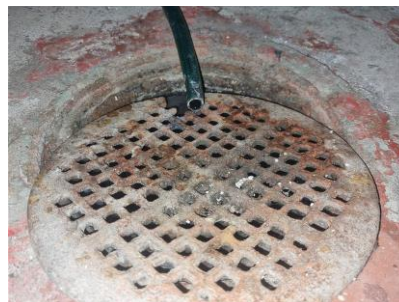
Gjutjärnsbrunnen är rostangripen.

Golvbrunn i pannrum/garage är i dåligt skick.

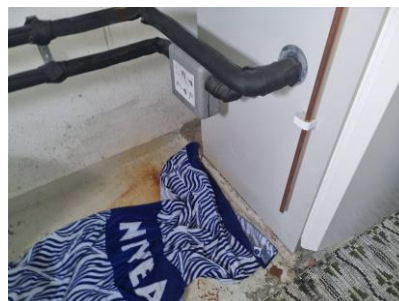
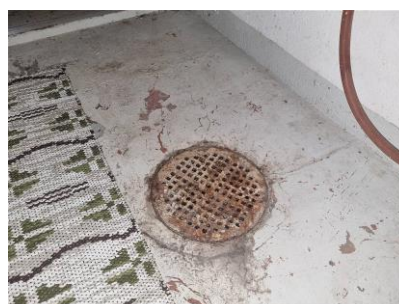
Nån typ av läckage förekommer i pannrum ,då det var blött på golvet bredvid bergvärmepump. Kunde inte lokalisera varifrån det kom. Rekommenderar en fördjupad undersökning för att bedöma orsak och omfattning.

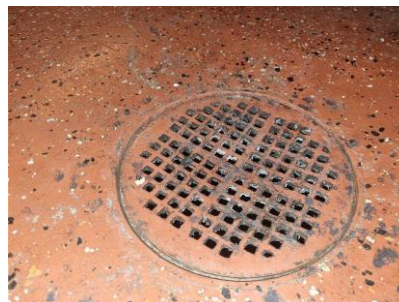
Gjutjärnsbrunnen är rostangripen.

Golvbrunn i pannrum/garage är i dåligt skick.
