Besiktningssprotokoll

Anticimex Försäkringsbesiktning i samarbete med Fastighetsbyrån

Fastighetsbeteckning: Skolsta 1:17	
Fastighetsadress: Grillbyvägen 13	
Postnummer: 749 51	Ort: Grillby

Besiktningdatum: 2023-09-01	Protokollnummer: 67816003
Temperatur: 18 °C	Väderlek: Sol
Tekniker: Björn Bergström	
E-post: bjorn.bergstrom@anticimex.se	
Kontor: Västerås	
Närvarande: Markku Väilä

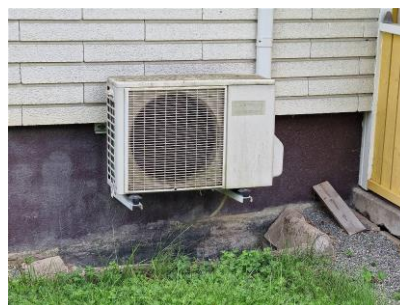
Kondensvatten från luftvärmepumpens utedel leds inte bort från husgrunden.

Detta medför ökad risk för att vatten tränger in i anslutande konstruktioner, vilket i sin tur kan leda till fuktrelaterade skador. Observera att besiktning av byggnadens värmesystem eller värmepumpen inte har ingått i uppdraget.

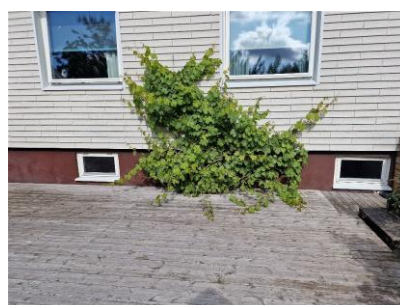
Växter finns i anslutning till byggnaden.

När det finns rabatter och växter nära byggnaden finns risk att fukt stannar kvar i väggarna. Detta kan i sin tur orsaka invändiga fuktskador. Växternas rötter kan också skada grundmuren och sätta dräneringsledningen ur funktion.

Området närmast huset rekommenderas att vara fritt från växtlighet.

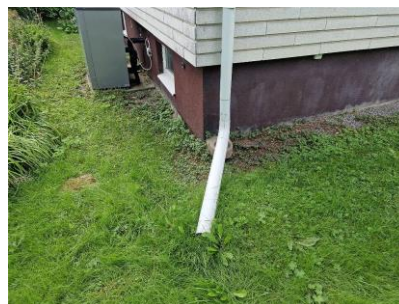
Stuprör är inte anslutet till markledning.

Stuprör som inte är anslutet till markledning kan medföra en ökad fuktbelastning på grundmur/sockel som i sin tur kan leda till fuktrelaterade skador.

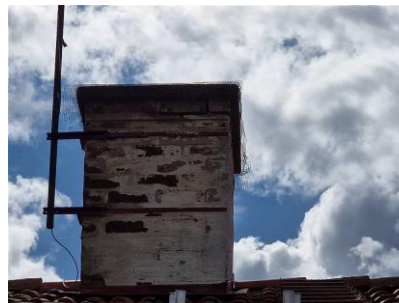
Skorstenen saknar väderskydd.

Väderskydd kan monteras för att skydda mot nederbörd som annars kan orsaka fuktskador och frostsprängning i skorstenen/ murstocken.

Vi rekommenderar att du kontaktar en fackman för att ta reda på hur och om ett väderskydd ska monteras.

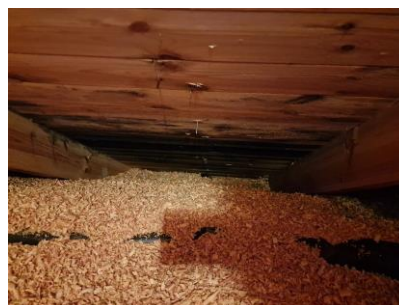
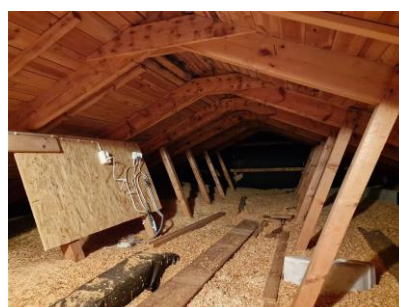
Vid kontroll av vinden har fuktvärden under kritisk fuktnivå för mikrobiell tillväxt uppmätts, dock finns mikrobiell påväxt på underlagstak.

Fuktkvoten i underlagstak/takbjälkar uppmättes till 9 %.

Den upptäckta mikrobiella påväxten på underlagstaket är ett tecken på att vinden har tillförts eller tillförs fukt inifrån bostaden. Observera att besiktning av bostadens ventilationssystem inte har ingått i uppdraget.

För att komma tillrätta med detta kan fuktillförseln inifrån bostaden behöva minskas. Det kan göras genom att ventilationen i bostaden förbättras samt att eventuella otätheter i vindsbjälklaget (tak-/väggvinklar, taklucka med mera) tätas. Läs Anticimex faktablad om oppvärmda vindsutrymmen för tips och råd.

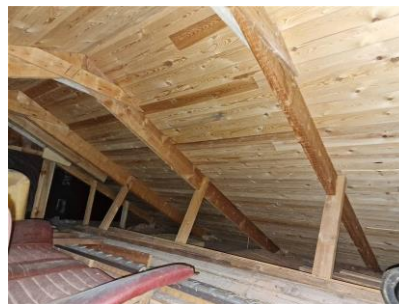
Vid kontroll av vinden uppmättes fuktvärden under kritisk fuktnivå för mikrobiell tillväxt och en normal lukt upplevdes.

Fuktkvoten i underlagstak/takbjälkar uppmättes till 9 %.

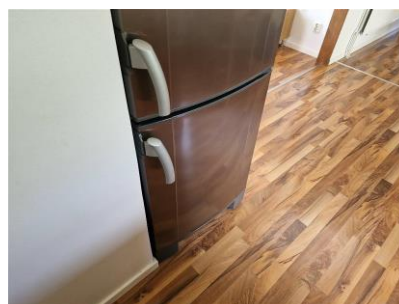
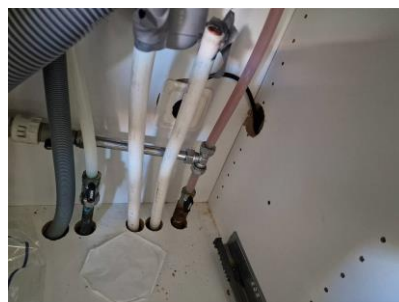
Fuktskydd saknas under vitvaror och i diskbänksskåp.

Utan fuktskydd är det svårt att upptäcka läckage. Vatten kan då tränga in i omkringliggande konstruktioner och orsaka fuktskador.

För att upptäcka eventuella läckage, installera ett fuktskydd.

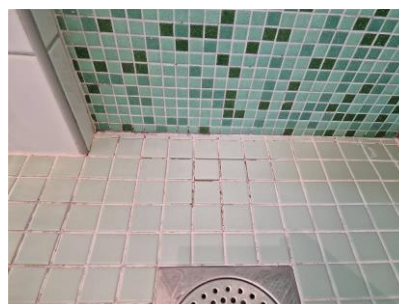
Fog saknas delvis på klinkers i duschen.

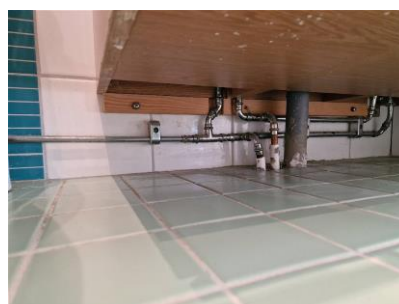
Rör genomföring finns i golv.

Rör genomföringar i golvet medför en ökad risk för att vatten tränger ner i omkringliggande konstruktioner och orsakar fuktskador.

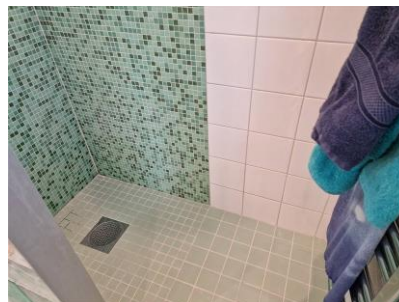
Normala fuktvärden indikerades mot klinker/kakel.

En viss fukt tränger alltid in bakom kakel/klinker via fogarna, detta är helt normalt och innebär inte att tätskiktet/ våtrumsisoleringen under kaklet/klinkern är bristfälligt eller ur funktion.

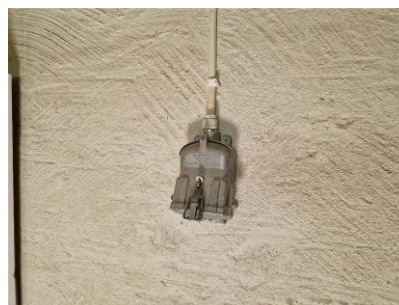
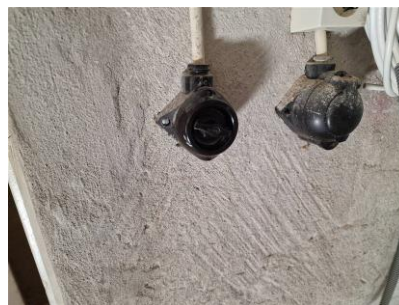
Utvändigt fuktskydd är äldre.
Mindre putssläpp/fuktgenomslag förekommer på källarytterväggarna

Eftersom källarens utvändiga fuktskydd (dagvattensystem, dräneringssystem samt källarytterväggarnas utvändiga fuktskydd) är äldre, så kan systemet ha nedsatt funktion. Detta ökar risken för invändiga fuktskador i källaren.

Elanläggningen i husets källare är äldre.

Äldre elanläggningar och elkablar är en säkerhetsrisk som kan orsaka både personskador och brand.

Kontakta en elektriker för kontroll och åtgärd.

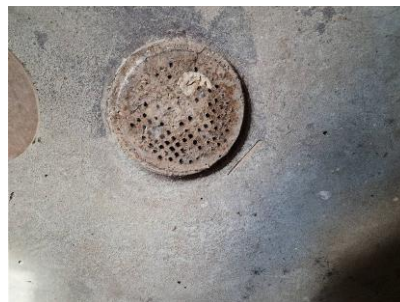
Äldre gjutjärnsbrunn.

Det finns risk att golvbrunnen rostar sönder med fuktskador som följd.
