Risatorp 1:15

Sothönsvägen 4

| Uppdragsnummer | G26156 |
| Besiktningsdatum | 2023-08-30 |

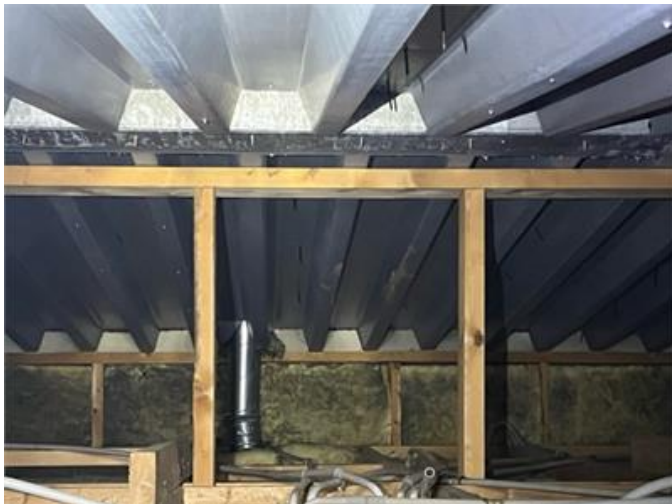
| Besiktningsresultat | | | | | |
|---|---|---|---|---|---|
| Vind | | X | | | Vind/takkonstruktionen begränsat inspekterat från lucka i vardagsrum samt från vind till groventré. Besiktigad del av vind var utan något att anmärka på. |

Bild från vindsutrymmet

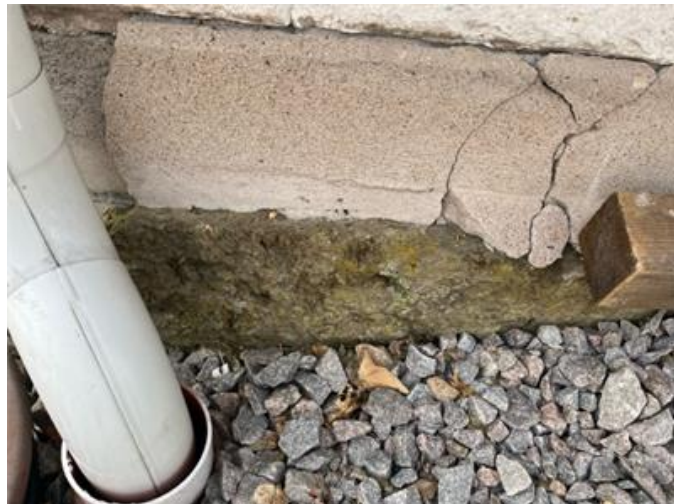
| Besiktningsresultat | | | | | |
|---|---|---|---|---|---|
| Sockel | | X | | | -Puts som släppt från sockeln rekommenderas att åtgärda<br>-Del av det utvändiga fuktskyddet ligger synligt ovan marknivå och bör täckas för och tätas vid ovankant där puts lossnat. |

Del av det utvändiga fuktskyddet ligger synligt ovan marknivå och bör täckas för och tätas vid ovankant där puts lossnat.

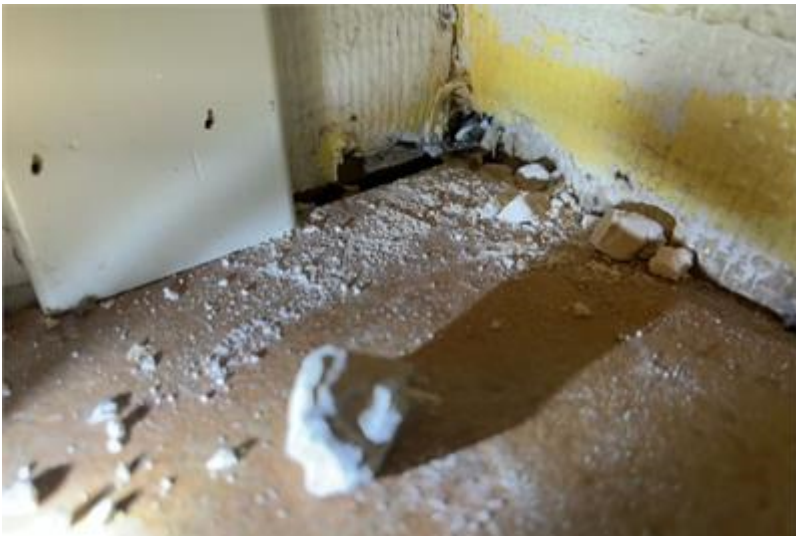
Del av källaren har tidigare genomgått en renovering på grund av avvikande lukt från reglade väggar. Reglar av träskyddsbehandlat virke ersattes med stålreglar mot golv/vägg.

Det förekommer reglade väggar med träskyddbehandlade syllar mot betongplattan. Kontroll utfördes i vägg till kontor där fuktkvoten i syllregel till mellanvägg uppmättes till 13%, gränsvärdet för mikrobiell tillväxt är satt till 17% och däröver.

Notera att stickprovsmässig undersökning är utförd och att högre fuktkvoter kan förekomma i andra delar av syllreglar

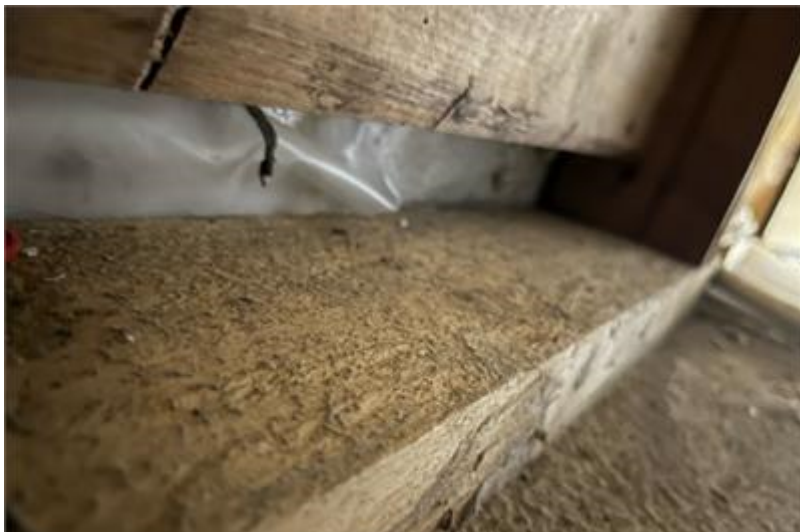
Vid fuktkontroll av syllregel till yttervägg i klädkammare uppmättes fuktkvoten till 14%, gränsvärdet för mikrobiell tillväxt är satt till 17% och däröver.

Vid fuktkontroll av reglar mot betongplattan i förvaringsutrymme till groventré uppmättes fuktkvoten till 10% i regel mot betongplattan, gränsvärdet för mikrobiell tillväxt är satt till 17% och däröver. Missfärgning förekommer som enligt säljarna uppkom vid ett tidigare läckage i utrymmet.

Det förekommer träskyddsbehandlat virke i konstruktionen, risk finns att träskyddbehandlingen avger en avvikande lukt

Notera att stickprovsmässig undersökning är utförd och att högre fuktkvoter kan förekomma i andra delar av syllreglar
