**Fastighetsuppgifter**

Fastighetsbeteckning  
Östra Dejefors 12:8  
Adress  
Rådjursvägen 7  
66932 Deje

| Uppdragsnummer | S23121 |
| Besiktningsdatum | 2023-09-06 |

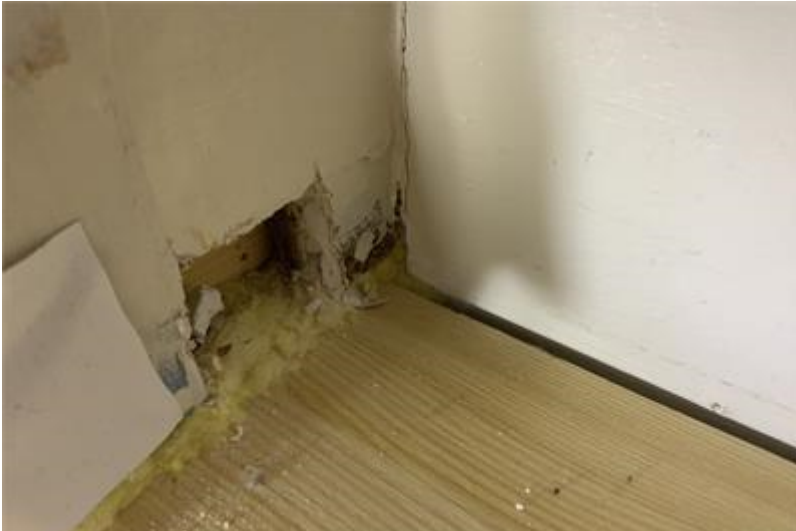
| Byggnadsdel | Ytterväggs syll i sovrum 3 |

Fuktkvoten i träsyll uppmättes till 12% FK. Ingen avvikande lukt noterades i provhål. Det kritiska gränsvärdet för mikrobiell tillväxt brukar anges till ca 17% fuktkvot (FK).

Fuktkvoten är under gränsvärdet för mikrobiell påväxt. Notera att stickprovsmässig undersökning är utförd samt att mätvärden normalt sett kan variera över årstiderna. För att säkert fastställa konstruktionens kondition och fuktstatus måste en mer omfattande undersökning utföras.

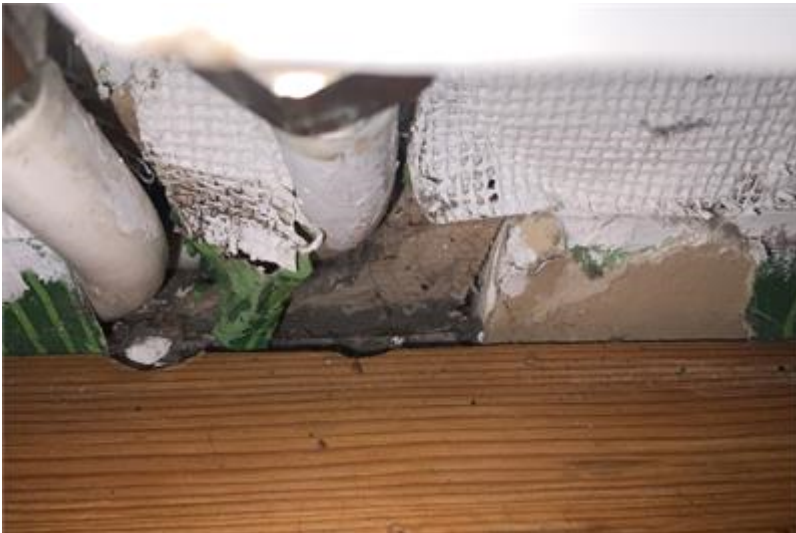
| Byggnadsdel | Innerväggs syll i hall |

Fuktkvoten i träsyll uppmättes till 11% FK. Ingen avvikande lukt noterades i provhål. Det kritiska gränsvärdet för mikrobiell tillväxt brukar anges till ca 17% fuktkvot (FK).

Fuktkvoten är under gränsvärdet för mikrobiell påväxt. Notera att stickprovsmässig undersökning är utförd samt att mätvärden normalt sett kan variera över årstiderna. För att säkert fastställa konstruktionens kondition och fuktstatus måste en mer omfattande undersökning utföras.
