Skålan 4:63

Slåtnäset 351

Uppdragsnummer	Z1676
Besiktningsdatum	2023-09-01
Besiktningföretag	Oktopal OBM i Norrland AB
Besiktningförrättare	Elin Eriksson
Närvarande	Endast tekniker
Giltig till och med	2024-09-01

Bilaga till besiktningssprotokoll med förklaringar till bedömningsätt vid överlåtelsebesiktning

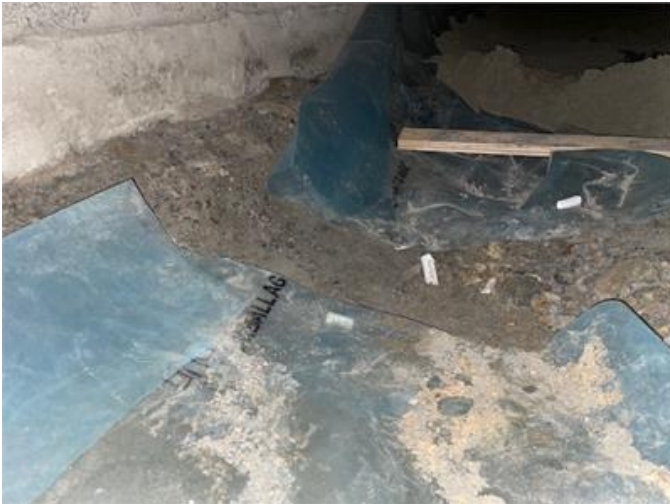
En krypgrund är en riskkonstruktion med avseende på fukt- och mikrobiella skador. Indikationer på att skador förekommer har erhållits och en fortsatt teknisk undersökning rekommenderas därför. Se bilaga och även info på protokollets sista sida Pos. 10.

Kondensskydd på mark är bristfälligt i krypgrunden.

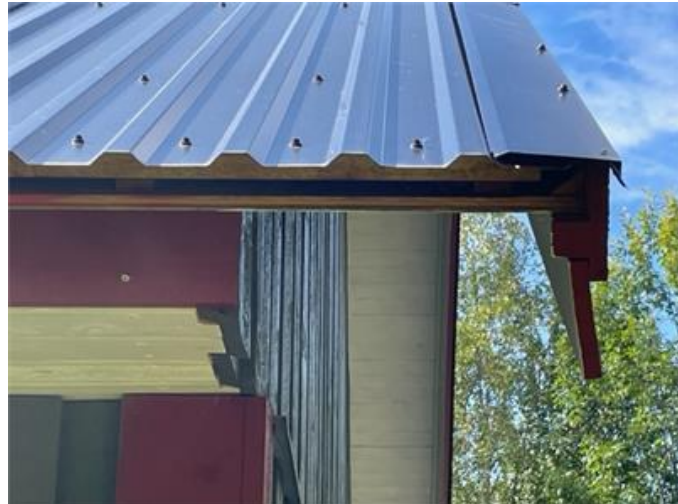
Takfotsplåt saknas och takfotsbräda saknas på delar.

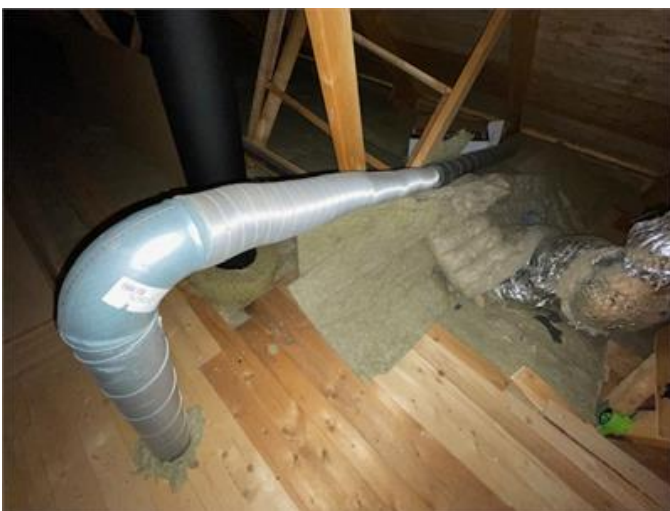
Rör kommer upp genom vindsbjälklaget och avslutas på vind.

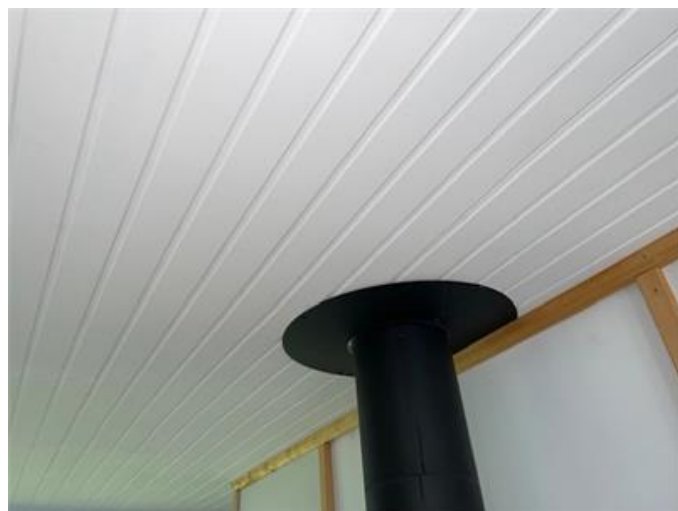
Tak böjer ned/bågner lokalt vid skorsten.

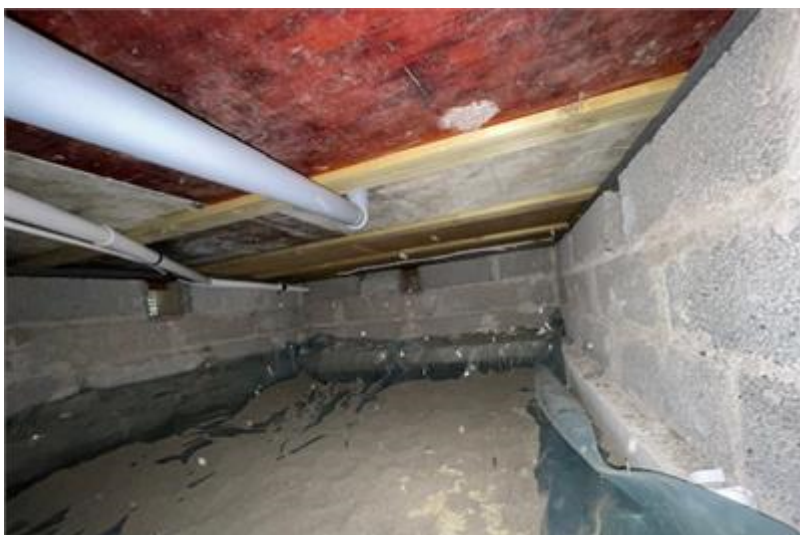
Fuktkontroll av undersidan på golvbjälklag utförd i krypgrunden.

Fuktkvot 17-20 % i tryckimpregnerat på undersidan bjälklaget.

Fuktkvot 17-19 % i träreglar/byggspill på mark.

Kondensskydd på mark är bristfällig.

Byggspill och trärester förekommer på marken i grunden i begränsad omfattning.

Uppmätta värden för dagen är inom och något över det kritiskt gränsvärdet.

Den förhöjda fuktigheten på bjälklagets undersida indikerar att grunden delar av året är så fuktig att mikroorganismer kan utvecklas. För att undvika detta så behöver grundens klimat bli torrare.
