Ulvaby 1:71

Ulvaby 223

| Besiktningsdatum | 2023-09-06 |
| Besiktningsslag | OBM i Karlstad AB |

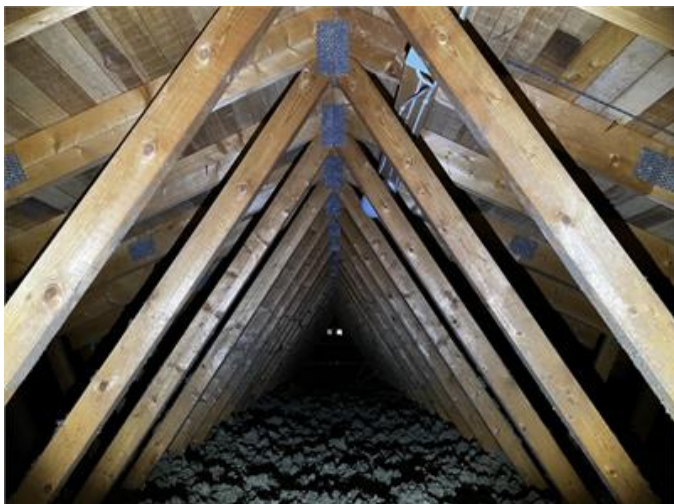
Nockvind

| Besiktningsresultat | | | | | |
|---|---|---|---|---|---|
| <b>Nockvind</b> | | X | | | Fuktfläckar förekommer på underlagstak, vilket bör kontrolleras regelbundet och orsak åtgärdas i erforderlig omfattning. |
| | | X | | | Mikrobiell påväxt förekommer på underlagstakets undersida, vilket bör kontrolleras regelbundet och åtgärdas i erforderlig omfattning om så anses nödvändigt. |

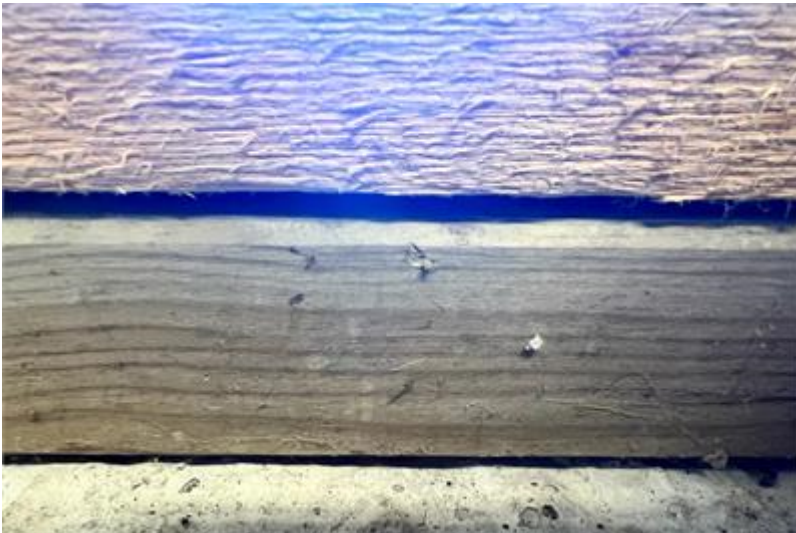
## Väggsyll i Förråd

| Besiktningsresultat | | | | | |
|---|---|---|---|---|---|
| Förråd | | X | | | Träsyll av tryckimpregnerat virke förekommer, se kommentar. |

| Besiktningsresultat | | | | | |
|---|---|---|---|---|---|
| | | x | | | Träsyll av kemiskt behandlat virke förekommer, se kommentar |

Fuktkvoten i träregel uppmättes till 12% FK.

Träsyll är av kemiskt behandlat virke.

Det kritiska gränsvärdet för mikrobiell tillväxt brukar anges till ca 17% fuktkvot (FK).

Syll av kemiskt behandlat virke förekommer, vilket i vissa fall kan medföra kraftiga egenemissioner och vara svårsanerat, fortsatt teknisk utredning rekommenderas.
