Besiktningssprotokoll

Anticimex Försäkringsbesiktning i samarbete med Fastighetsbyrån

Fastighetsbeteckning: Tandläkaren 20	
Fastighetsadress: Spångerumsgatan 19a	
Postnummer: 587 25	Ort: Linköping

Försäkringsbesiktning

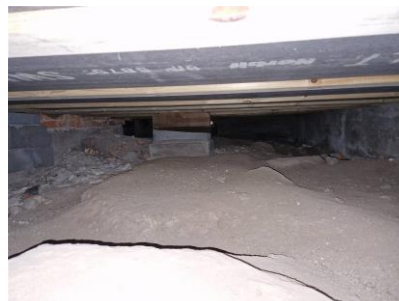
Utvändigt / Krypgrund

Vid kontroll av konstruktionen uppmättes fuktvärden över kritisk fuktnivå för mikrobiell tillväxt.

Uteluftsventilerade krypgrunder med bjälklag av organiskt material har ofta fuktskador på grund av naturlig fuktpåverkan. Detta kan resultera i mikrobiella skador.

Fuktkvoten uppmättes till 18%.

Risken för mikrobiell tillväxt föreligger om fuktkvoten överstiger 17%. Fuktkvoten varierar över året i en krypgrund. Man kan avhjälpa detta genom att montera en krypgrundsavfuktare i grunden.

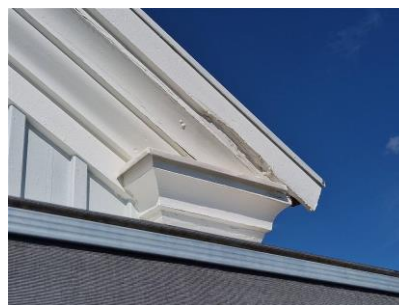
Utvändigt / Fasad

Enstaka panelbrädor och vindskiva samt snickarglädje har mindre rötskador.

Rekommenderas att de rötskadade panelbrädorna byts ut samt att man målar där målningens behov finns.

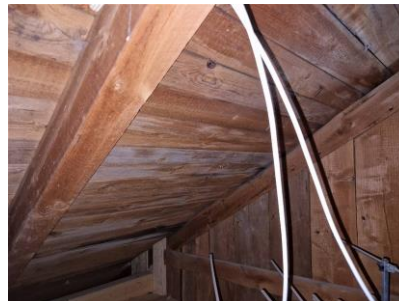
Utvändigt / Vind

Vid kontroll av vinden uppmättes fuktvärden under kritisk fuktnivå för mikrobiell tillväxt.

Fuktkvoten i underlagstak/takbjälkar uppmättes till 16% lokalt där betongpanna saknas annars 12% generellt

Risken för mikrobiell tillväxt föreligger om fuktkvoten överstiger 17%.

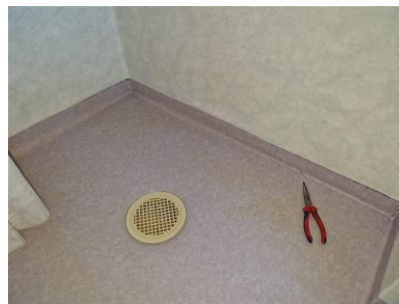
Våning 2 / Badrum/Wc

🔍 Skada i golv och fuktindikering i utrymmet gav förhöjda fuktindikationer i anslutning till denna.

Våtrummet har äldre ytskikt med diverse släpp.
Rör genomföringar finns i golv för tappvatten till handfat samt elementrör.

Fastighetsägare har kontaktat försäkringsbolag för vidare handläggning.

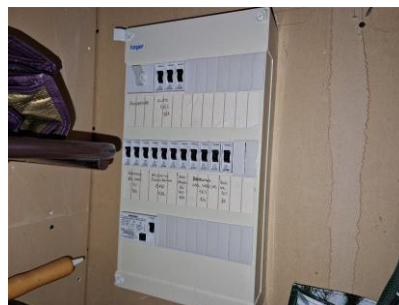
Källarplan / Trappa

El-centralen har jordfelsbrytare.

Jordfelsbrytare finns installerad vid elcentralen.
