# Besiktningsprotokoll

Anticimex Försäkringsbesiktning i samarbete med Fastighetsbyrån

| Fastighetsbeteckning:<br>Slättene 1:183 | |
| Fastighetsadress:<br>Klarälvsvägen 10 | |

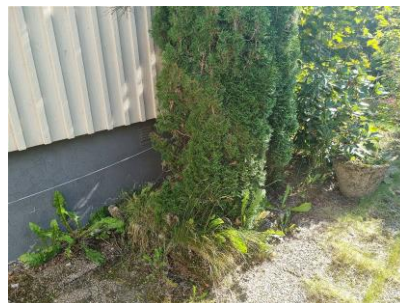
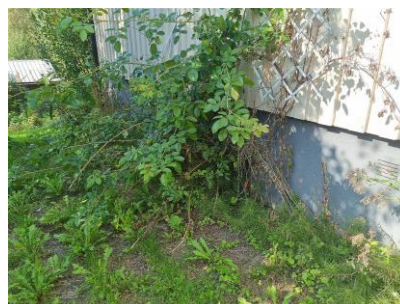
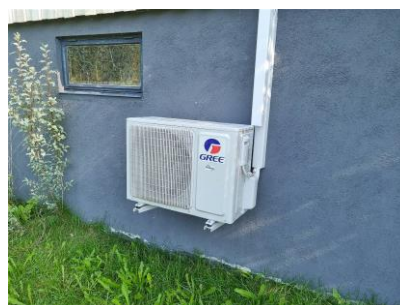
Växter finns i anslutning till byggnaden.

När det finns rabatter och växter nära byggnaden finns risk att fukt stannar kvar i väggarna. Detta kan i sin tur orsaka invändiga fuktskador. Växternas rötter kan också skada grundmuren och sätta dräneringsledningen ur funktion.

Området närmast huset rekommenderas att vara fritt från växtlighet. Luftvärmepumpens kondensvatten leds ej bort från huset.

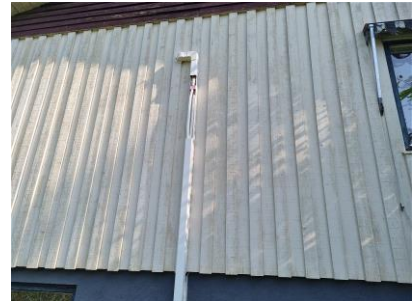
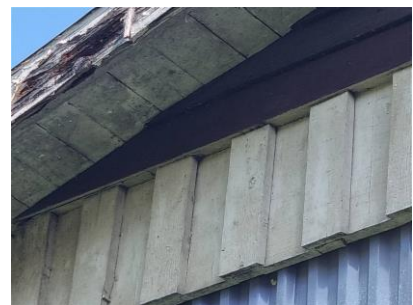
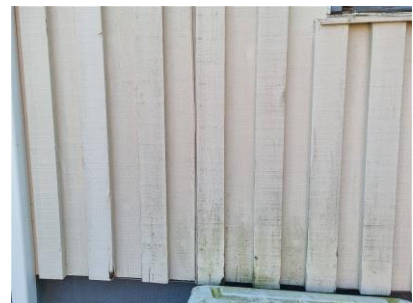
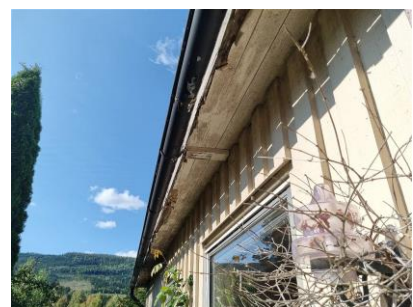
Fasadpanelen är i behov av målning/underhåll.

Fasadbeklädnad och träkonstruktioner där målningsbehov finns riskerar att få fukt- och rötskador på grund av sämre vattenavvisande förmåga. För att öka livslängden på fasadbeklädnaden rekommenderas målning och underhåll.

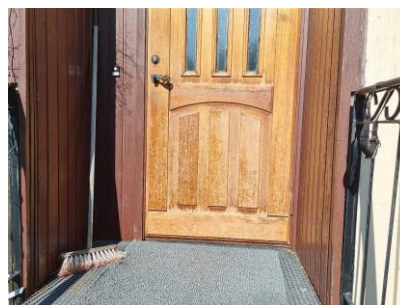
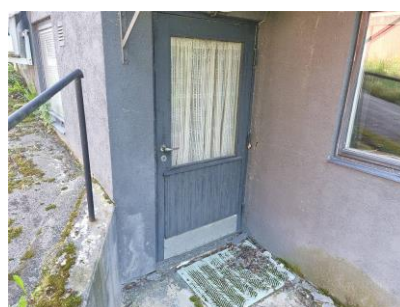
Dörr har färgsläpp och torrsprickor.

Dörrar där målningsbehov finns riskerar att få fukt- och rötskador på grund av sämre vattenavvisande förmåga.

För att öka livslängden på dörr rekommenderas målning och underhåll.

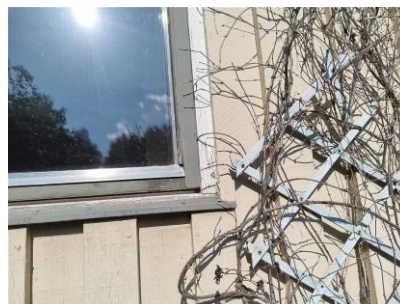
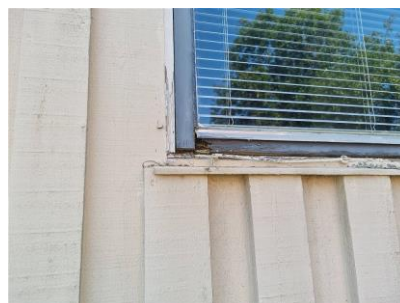
Fönster är i behov av målning/underhåll.

Fönsterbågar och fönsterkarmar där målningsbehov finns riskerar att få fukt- och rötskador på grund av sämre vattenavvisande förmåga.

För att öka livslängden på fönster rekommenderas målning och underhåll.

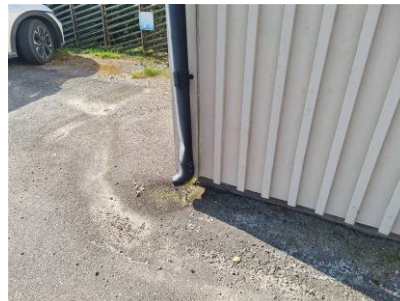
Stuprör är inte anslutet till markledning.

Stuprör som inte är anslutet till markledning kan medföra en ökad fuktbelastning på grundmur/sockel som i sin tur kan leda till fuktrelaterade skador.

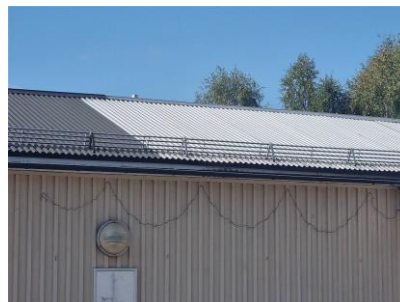
Yttertaket är äldre.

Takplåt, plåtdetaljer och underlagspapp har enligt vår bedömning en begränsad livslängd. Eftersom husets taktäckning är äldre har det ett minskat motstånd mot vatteninträngning. Detta i sin tur kan leda till fuktskador på träläkt och vidare ner i underliggande konstruktioner.

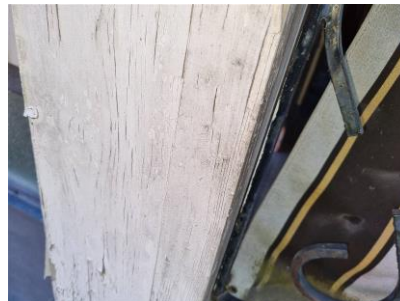
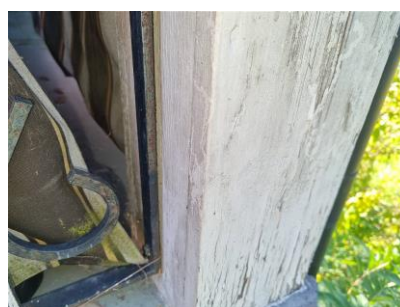
Balkongstolpar i trä är rötskadade.

De upptäckta rötskadorna kan bero på olika saker, exempelvis bristfälligt underhåll och målning. Vilket ökar att risken för att rötskador uppstår.

Vi rekommenderar en fördjupad undersökning för att bedöma orsak och omfattning.

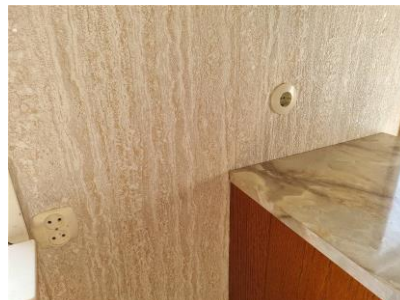
Jordade och ojordade eluttag finns i samma rum.

När man blandar jordade och ojordade eluttag i samma rum finns det en ökad risk för personsador.

Kontakta en elektriker för kontroll och åtgärd.

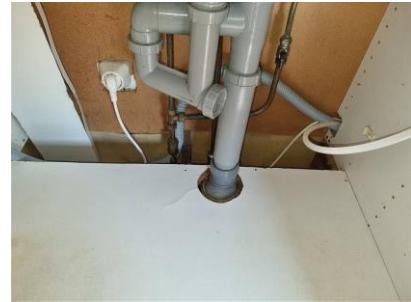
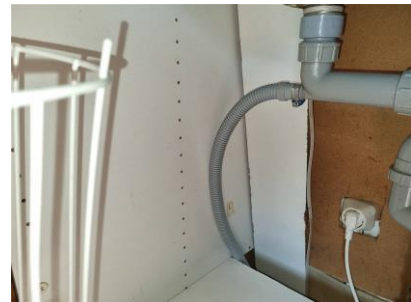
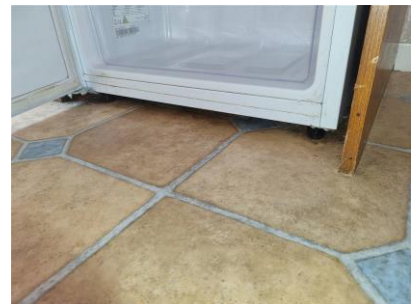
Fuktskydd saknas i diskbänksskåp och under vitvaror samt att diskmaskinsslangen är ej korrekt förankrad.

Utan fuktskydd är det svårt att upptäcka läckage från rörledningar. Vatten kan då tränga in i omkringliggande konstruktioner och orsaka fuktskador.

För att upptäcka eventuella läckage, installera ett fuktskydd.

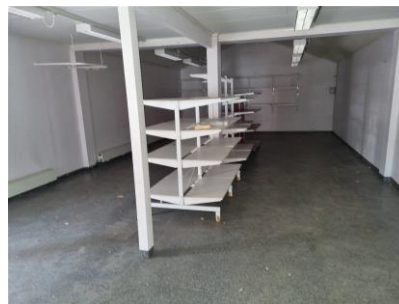
Utrymmet har slitna ytskikt.

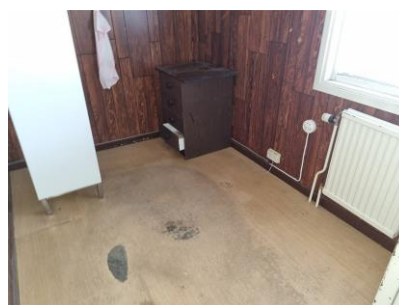
Se notering under affärsdel

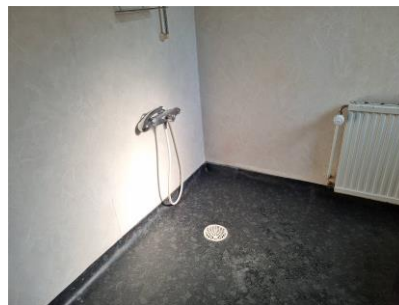
Våtutrymmet har äldre yt-/tätskikt, gjutjärnsbrunn, rörgenomföringar i golv och en golvmatta som har släppt från underlaget.

Utrymmet är äldre och har passerat tiden för sin tekniska livslängd.

Renovering av utrymmet rekommenderas. Kontakta en behörig våtrums entreprenör för en renovering. I samband med renoveringen bör omkringliggande konstruktioner kontrolleras för att upptäcka eventuella följdskador.

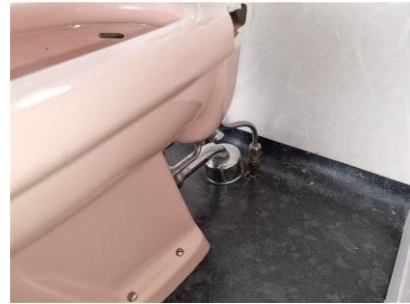
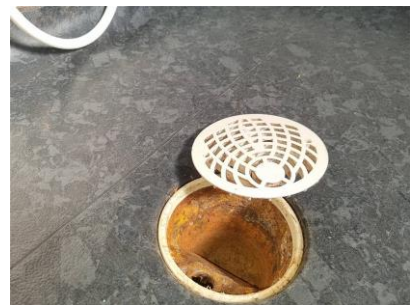
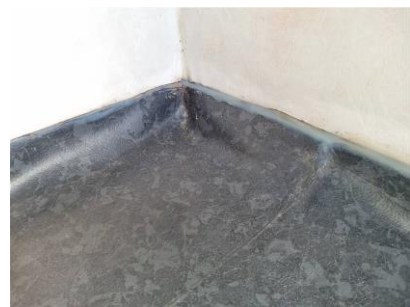
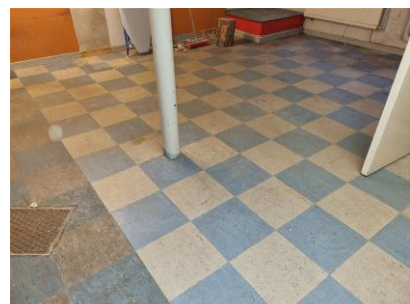
Limmad plastmatta finns på betongplattan.

Plastmattan har släppt från underlaget. Detta kan bero på naturlig fuktpåverkan från marken.

Det förekommer även puts och färgsläpp på väggar.

Vi rekommenderar en fördjupad undersökning för att bedöma orsak och omfattning.

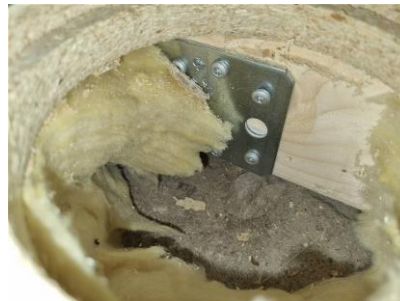
Vid kontroll av konstruktion uppmättes fuktvärden över kritisk nivå för mikrobiell tillväxt och normal lukt upplevdes.

Grundläggningen består av en betongplatta på mark utan underliggande isolering och med ett uppreglat isolerat golv dikt an betongen. Denna konstruktion får ofta skador på grund av naturlig fuktvandring. Fuktkvoten uppmättes till 19% och den relativa fuktigheten till 91 %. Gränsvärdet för mikrobiell tillväxt är 17% FK och 75% RF.

Vi rekommenderar en fördjupad undersökning för att bedöma orsak och omfattning. Det är viktigt att tänka på att denna rekommendation om fördjupad undersökning gäller utrymmen med uppreglade golv.

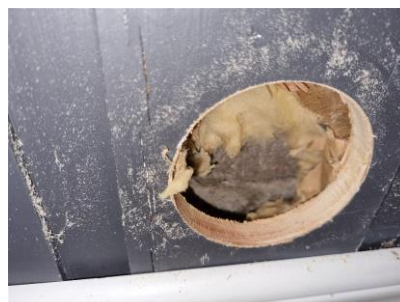
Vid kontroll av konstruktion uppmättes fuktvärden över kritisk nivå för mikrobiell tillväxt och normal lukt upplevdes.

Källargrundmurar med påreglade isolerade ytterväggar. Fuktkvoten uppmättes till 22 %, den relativa fuktigheten uppmättes till 93 % och en normal lukt kunde kännas i golv/vägg vinkel.

Vi rekommenderar en fördjupad undersökning för att bedöma orsak och omfattning. Det är viktigt att tänka på att denna rekommendation om fördjupad undersökning gäller alla utreglade väggar

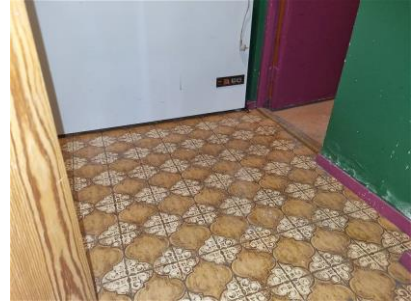
Limmad plastmatta finns på betongplattan.

På grund av naturlig fuktpåverkan från mark riskerar plastmattan att släppa från underlaget. Mattan och limmet kan också avge en kemisk lukt som sprids till boendemiljön.

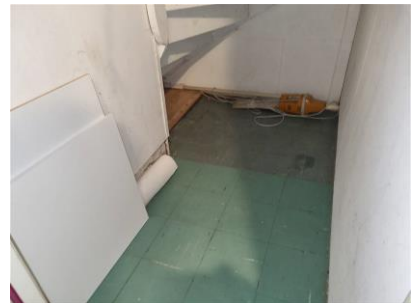
Se notering i hall.

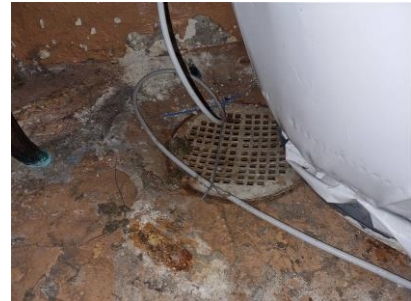
Gjutjärnsbrunnen är rostangripen.

Golvbrunn i pannrum/garage är i dåligt skick.

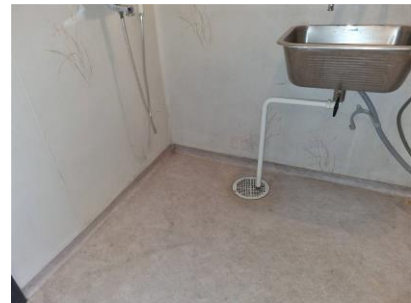
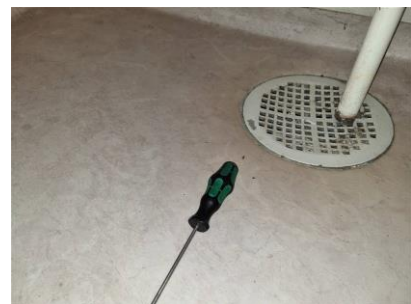
Limmad plastmatta finns på betongplattan.

Plastmattan har släppt från underlaget. Detta kan bero på naturlig fuktpåverkan från marken.

Vi rekommenderar en fördjupad undersökning för att bedöma orsak och omfattning.

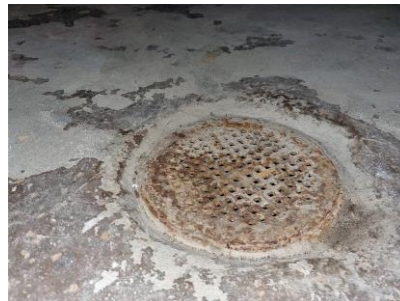
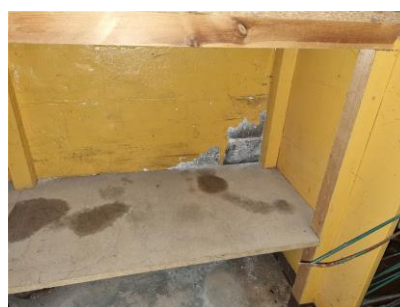
Gjutjärnsbrunnen är rostangripen.

Golvbrunn i pannrum/garage är i dåligt skick.
