Besiktningssprotokoll

Fastighetsbeteckning: Duvdalen 1:94	
Fastighetsadress: Duvedalen 331	
Postnummer: 693 91	Ort: Degerfors

Besiktningdatum: 2021-03-25	Protokollnummer: 66138280
Temperatur: 5°C	Väderlek: Molnigt
Tekniker: Mikael Persson	
E-post: mikael.persson3@anticimex.se	
Kontor: Örebro	
Övriga närvarande:

Besiktningsutlåtande Duvedalen 331

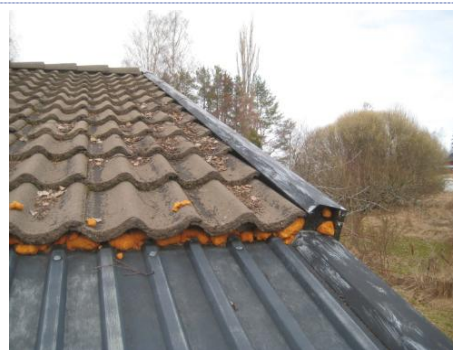
Yttertaket är äldre, och lokala otätheter finns vid vindplåtar och altanens tak infästningar.

Takpannor, plåtdetaljer och underlagspapp har enligt vår bedömning en begränsad livslängd. Eftersom husets taktäckning är äldre har det ett minskat motstånd mot vatteninträning. Detta i sin tur kan leda till fuktskador på träläkt och vidare ner i underliggande konstruktioner.
