# Besiktningsprotokoll

Anticimex Försäkringsbesiktning i samarbete med Fastighetsbyrån

| Fastighetsadress:<br>Gammelvägen 6 | |

| Besiktningsdatum:<br>2023-06-26 | Protokollnummer:<br>67670207 |

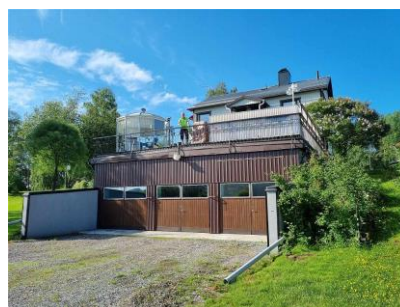
Växter finns i anslutning till huset.

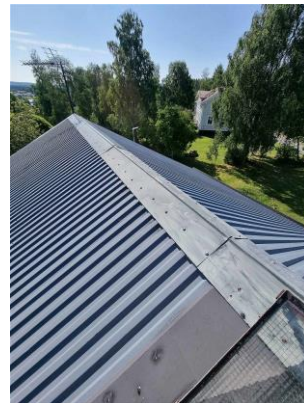
Plåttak med plan lutning på betongvalv ovan garage (altan), denna taktäckning är inte anpassad till taklutningen.  
Se även "Invändigt - Källarplan / Garage".

Yttertak på huvudbyggnad kunde endast besiktigas från mark och taklucka då godkänd steganordning inte fanns.  
Där noterades att yttertaget uppskattningsvis är från 70-/80-talet och spikat.

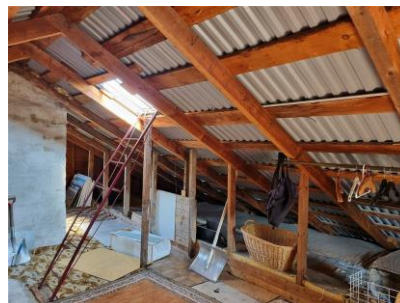
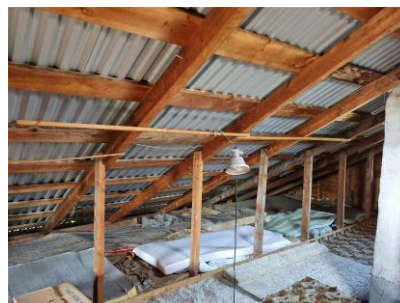
Platsbyggda takstolar, enstaka stöttor har gått isär från takbjälkar.  
Fuktfläckar och missfärgningar förekommer områdesvis på läkt och takstolar.  
Kondensskydd/underlagstak finns inte.

Vid kontroll av vinden uppmättes fuktvärden under kritisk fuktnivå för mikrobiell tillväxt och en normal lukt upplevdes.  
Fuktkvoten i läkt/takbjälkar uppmättes till 10 %.

Träreglar/takbjälkag är överlag i bra skick med hänsyn till husets ålder.

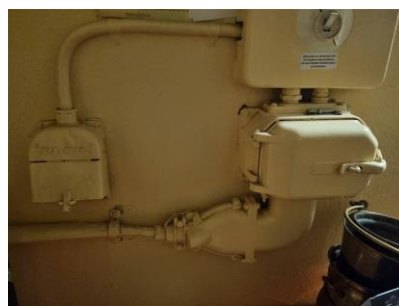
Elanläggningen i huset är delvis äldre. 3-fasuttag i metall.

Äldre elanläggningar och elkablar är en säkerhetsrisk. Kontakta en elektriker för kontroll och åtgärd.

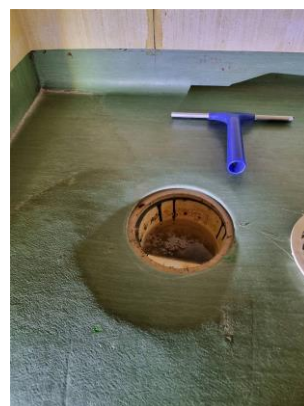
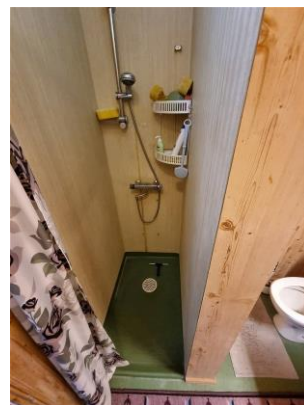
Våtrum av äldre standard på träregelstomme.

Utrymmet har uppnått sin förväntade livslängd och är utfört under en tid då man ställde lägre krav på material och utförande än man gör idag.

- Väggbeklädnad av tapet.
- Mattuppvik mot vägg saknas utanför duschplats.
- Formförändringar i golv.
- Matta felskuren i brunn, sticker fram under klämring.
- WC-stolen är lös.

Dessa brister medför en ökad risk för fuktskador vid nyttjande.

Man bör därför planera för en renovering av utrymmet.

Kontakt kan tas med våtrumsentreprenör för åtgärdsförslag.

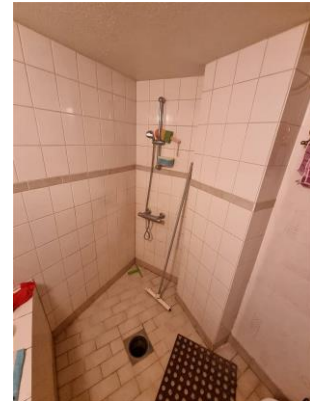
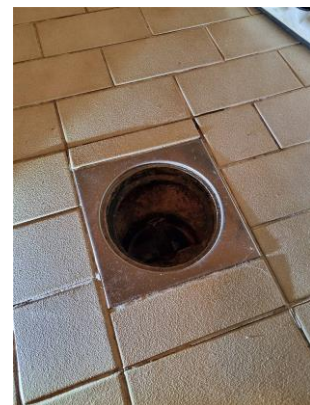
Våtrum av lite äldre standard med klinker på källarbetonggolv samt kakel på betong- och träregelstomme. Utrymmet är utfört under en tid då man ställde lägre krav på material och utförande än man gör idag. Bland annat noterades:

- Klinker har släppt från underlaget runt golvbrunn, troligen p.g.a. korrosion vilket medfört bakfall i lutning.
- Rör genomföringar finns i golv, vid en framtida renovering kan dessa behöva flyttas.

Dessa brister medför en ökad risk för fuktskador vid nyttjande. Man bör därför planera för en renovering av utrymmet. Kontakt kan tas med våtrumsentreprenör för åtgärdsförslag.

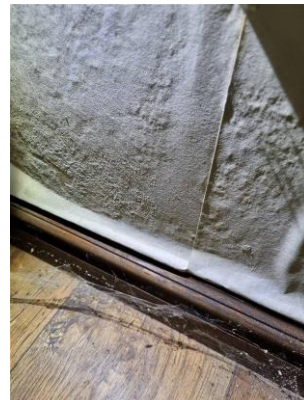
Utreglade väggar i utrymmet, totalt ca 8 löpmeter.  
Förhöjda fuktindikationer och mikrobiell påväxt i nederkant av dessa väggar vilket indikerar att de utsatts för markfuktpåverkan över tid.

Dessa konstruktioner drabbas ofta av fuktskador med tiden samtidigt som de inte fyller någon större funktion varför de med fördel kan avlägsnas till förmån för att nyttja den bakomliggande betongen som ytskikt.

Vid osäkerhet avseende detta kontakta Anticimex eller annan sakkunnig för förslag på lämpliga åtgärder. Se även "Källarplan - Allmänt".

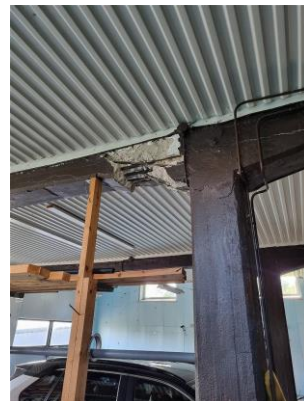
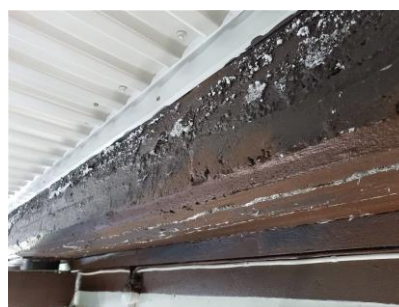
I garaget syns tecken på fuktpåverkan av betongvalvet i taket över tid vilket lett till betongsläpp från de gjutna takbalkarna.

Betongsläpp från gjutna balkar i tak.  
Sprickor/saltutfällningar/frostsprängningar/vittring i balkar i övrigt.  
Förhöjda fuktindikationer på dessa ytor vilket är en indikation på fuktpåverkan av utifrån kommande vatten via yttertaket.

Det rekommenderas att kontakt tas med konstruktör för bedömning av betongstommens skick och lämpligt åtgärdsförslag.  
Samt kontakt med takläggare för åtgärdsförslag gällande taktäckningen ovanför garaget (d.v.s. under nuvarande altantrall).
