# Besiktningssprotokoll

Anticimex Försäkringsbesiktning i samarbete med Fastighetsbyrån

Fastighetsbeteckning: Knislinge 13:4	
Fastighetsadress: Riksvägen 940	
Postnummer: 289 90	Ort: Knislinge

Besiktningdatum: 2023-09-06	Protokollnummer: 67791145
Temperatur: 17 °C	Väderlek: Klart
Tekniker: Dan Jönsson	
E-post: dan.jonsson@anticimex.se	
Kontor: Kristianstad	
Närvarande: Ägare

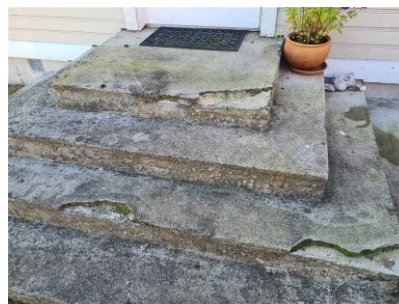
Skador finns i ytskiktet.  
Kontakta fackman för råd och åtgärd.

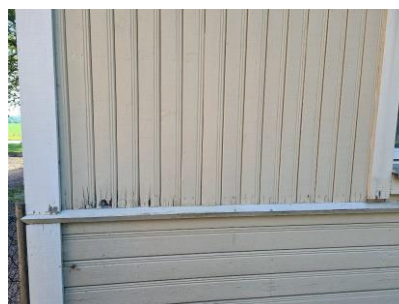
Fasadpanel, vindskivor, takfot och andra trädetaljer är i behov av målning/underhåll.

Träkonstruktioner där målningsbehov finns riskerar att få fukt- och rötskador på grund av sämre vattenavvisande förmåga. För att öka livslängden på rekommenderas målning och underhåll. I samband med ommålning rekommenderas att de rötskadade brädorna byts ut.

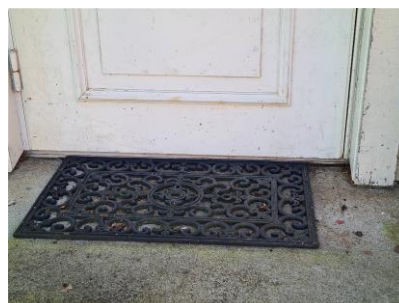
Tröskelbleck saknas under dörr.

Avsaknad av tröskelbleck medför att det finns risk för att vatten kan rinna in och orsaka fuktskador på tröskel och/eller i kringliggande vägg och bjälklag.

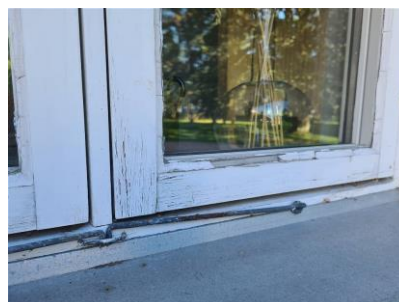
Fönster på huset är i behov av målning/underhåll.

Fönsterbågar och fönsterkarmar där målningsbehov finns riskerar att få fukt- och rötskador på grund av sämre vattenavvisande förmåga.

För att öka livslängden på fönster rekommenderas målning och underhåll.

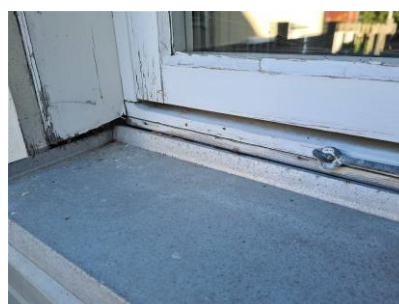
- Fönsterbleck är otäta vid infästningar.

Eftersom fönsterblecken är otäta finns risk att vatten rinner in i väggen vilket i sin tur kan leda till fuktskador i väggkonstruktionen.

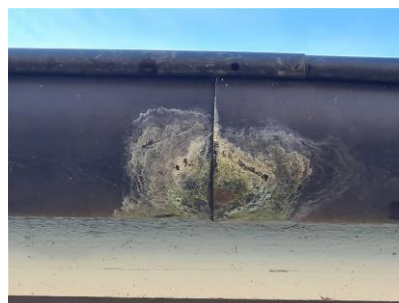
Hängrännor är rostiga och läcker.

Rostskadade hängrännor leder ofta till läckage, vilket i sin tur innebär risk för fuktskador på fasad, sockel och i bakomliggande konstruktioner.

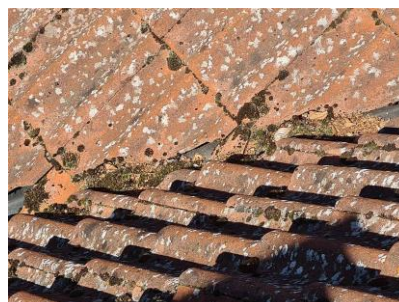
Takpannor är lösa vid vinkelrännor på taket.

Takpannorna vid vinkelrännan är inte ordentligt fastsatta i läkten. Detta medför att takpannorna kan ändra läge, vilket i sin tur kan leda till att regnvatten kan rinna in i takkonstruktionen och orsaka mikrobiella skador (angrepp av mikroorganismer) i takbrädor och takstolar.

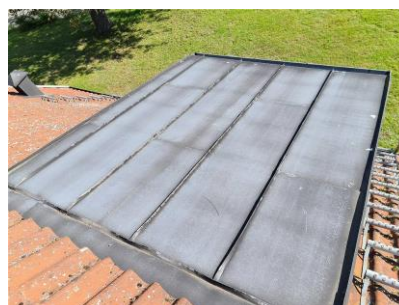
Tak med bandplåt är i behov av målning och underhåll.

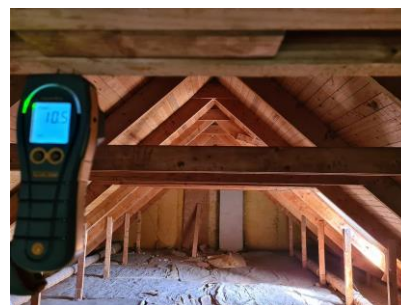
Vindsutrymmet kunde inte besiktas i sin helhet eftersom utrymmet är mindre och lucka saknas i norra delen.

Vid kontroll av södra vinden uppmättes fuktvärden under kritisk fuktnivå för mikrobiell tillväxt och en normal lukt upplevdes. Fuktkvoten i underlagstak/takbjälkar uppmättes till 10 %.

Vi rekommenderar en kompletterande besiktning när landgång monterats.

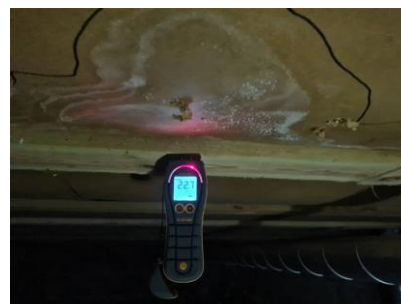
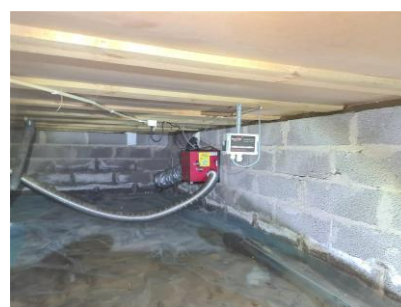
Vid kontroll av konstruktionen under dusch/toalett uppmättes fuktvärden över kritisk fuktnivå för mikrobiell tillväxt.

- Krypgrund med installerad avfuktare.

I husets krypgrund finns en krypgrundsavfuktare installerad. Syftet med denna installation är att genom avfuktning hålla fuktigheten i krypgrunden på en så låg nivå att ingen tillväxt av mikroorganismer är möjlig. För att detta ska fungera är det viktigt att installationen servas årligen med bland annat filterbyte och kontroll av inställningar så att fuktigheten inte stiger.

Vi rekommenderar en fördjupad undersökning för att bedöma orsak och omfattning. Se notering dusch/toalett

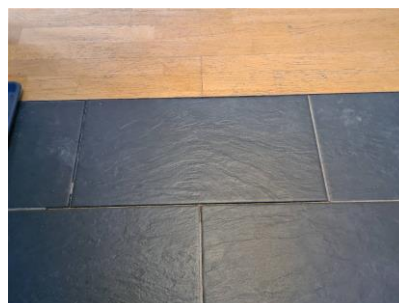
Klinker har släppt från underlaget ("Bom").

Felet som uppstått är att vidhäftningen mellan klinker och underlag har upphört. Sk "bom/ bomljud".

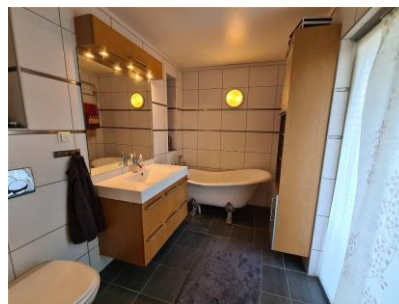
- ✓ Normala fuktvärden indikerades mot klinker/kakel.

En viss fukt tränger alltid in bakom kakel/klinker via fogarna, detta är helt normalt och innebär inte att tätskiktet/ våtrumsisoleringen under kaklet/klinkern är bristfälligt eller ur funktion.

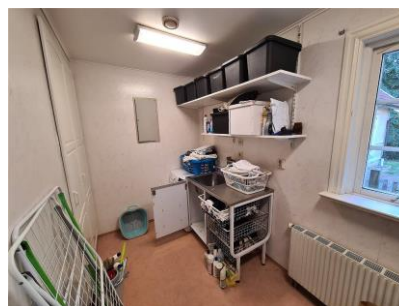
- ⚠ Våtutrymmet har äldre yt-/tätskikt.

Eftersom funktionen, som innebär att ytskiktet/tätskiktet ska vara vattentätt, kan vara nedsatt finns en ökad risk att vatten tränger igenom ytskiktet/tätskiktet med vattenskador i omkringliggande konstruktioner som följd.

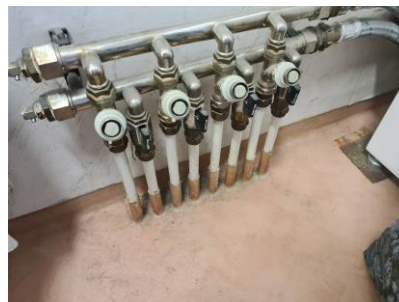
Rör genomföring finns för nära vägg/ golv.

Det finns risk att tätskiktet inte har kunnat anslutas på ett rätt sätt, vilket kan leda till fuktskador.

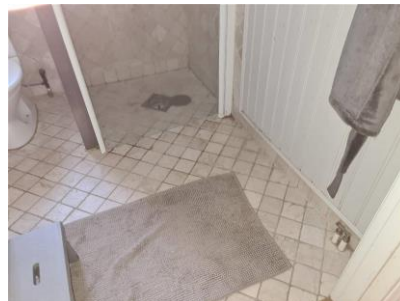
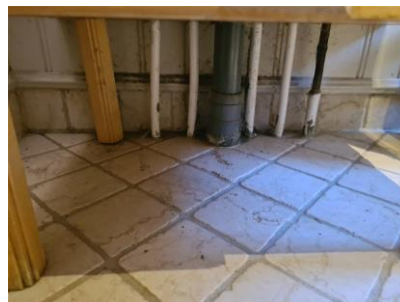
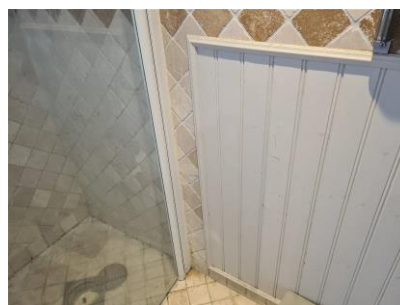
- Utrymmet är i behov av renovering.

Allvarliga brister finns i utrymmet vilket kan leda till fuktskador i bakom-/ och underliggande konstruktioner.

- Utrymmet har bakfall mot dörr som saknar tröskel med tätskikt uppvikt, vilket kan leda till läckage vid duschning.

- Golvbrunn är ej utbytt vid renovering, vilket kan leda till att tätskiktet inte kan monteras på ett korrekt sätt.

- Rör genomföring finns för nära vägg/ golv.

Det finns risk att tätskiktet inte har kunnat anslutas på ett rätt sätt, vilket kan leda till fuktskador.

- Våtutrymmet har träpanel infällt i vägg. Detta material lämpar sig inte i våtrum och kan eventuellt skada eventuellt bakomliggande tät-/fuktskydd.

Eftersom funktionen, som innebär att ytskiktet/tätskiktet ska vara vattentätt, kan vara nedsatt finns en ökad risk att vatten tränger igenom ytskiktet/tätskiktet med vattenskador i omkringliggande konstruktioner som följd.

Vi rekommenderar en fördjupad undersökning för att bedöma orsak och omfattning.
