Besiktningssprotokoll

Anticimex Försäkringsbesiktning i samarbete med Fastighetsbyrån

Fastighetsbeteckning: Emmetorp 18:3	
Fastighetsadress: Skarpåsvägen 4	
Postnummer: 612 75	Ort: Hällestad

Besiktningdatum: 2023-09-08	Protokollnummer: 67824172
Temperatur: 19°C	Väderlek: Molnigt
Tekniker: Olle Österman	
E-post: olle.osterman@anticimex.se	
Kontor: Norrköping	
Övriga närvarande: Fastighetsägare

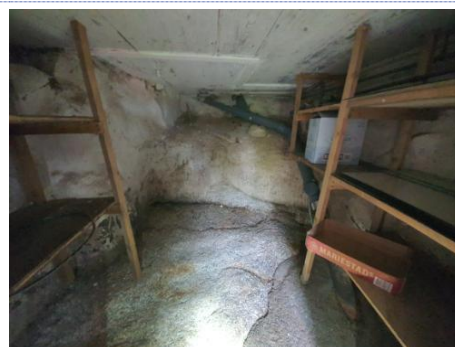
Utvändigt / Matkällare

Vid kontroll av konstruktion uppmättes fuktvärden över kritisk nivå för mikrobiell tillväxt.

Fuktkvoten i tak uppmättes till 18,4 %

Risk för mikrobiell tillväxt föreligger om fuktkvoten överstiger 17 %.

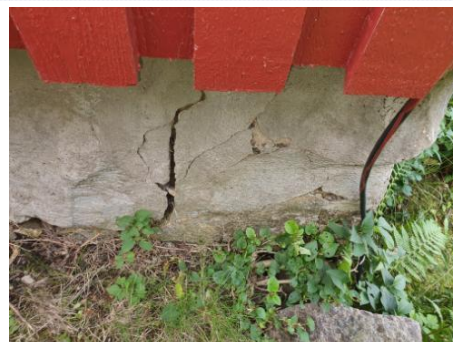
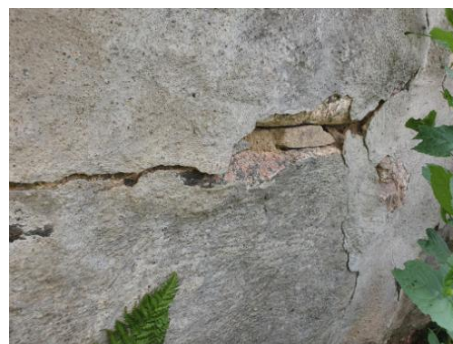
Utvändigt / Sockel

Sprickor finns i sockel.

Detta kan leda till fukt- och frysskador i konstruktionen. Kontakt med en murare rekommenderas för åtgärd.

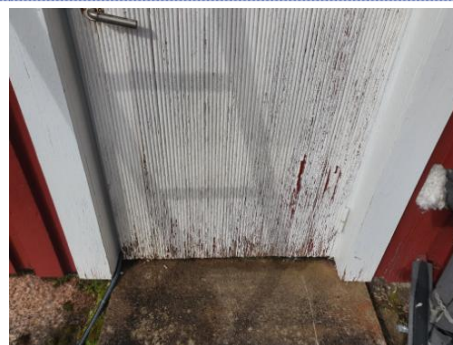
Utvändigt / Dörrar

Dörr (pannrum) är i behov av målning/underhåll.

Dörrar där målningsbehov finns riskerar att få fukt- och rötskador på grund av sämre vattenavvisande förmåga.

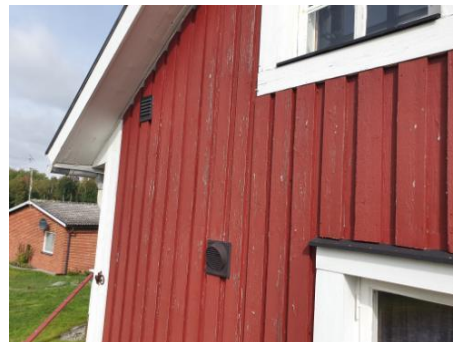
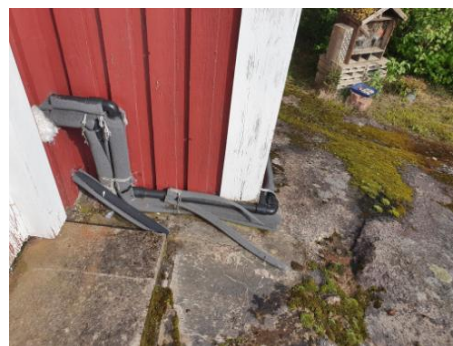
Utvändigt / Fasad

Fasadpanelen är i behov av målning/underhåll.

Fasadbeklädnad och träkonstruktioner där målningsbehov finns riskerar att få fukt- och rötskador på grund av sämre vattenavvisande förmåga.

Otät rörgenomföring i vägg, trasig isolering på borrhållsslangarna.

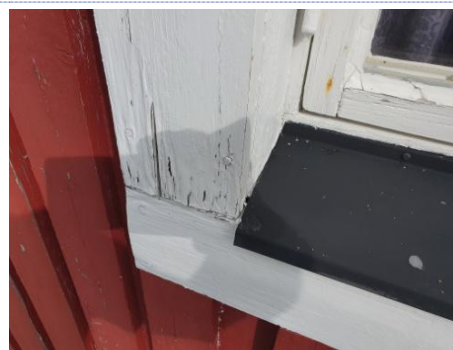
Utvändigt / Fönster

Fönster är i behov av målning/underhåll.

Fönsterbågar och fönsterkarmar där målningsbehov finns riskerar att få fukt- och rötskador på grund av sämre vattenavvisande förmåga.

Rötskador noteras ställvis i fönsterfoder.
Fönsterbleck ej uppvikta, otätheter noteras.

För att öka livslängden på fönster rekommenderas målning och underhåll.

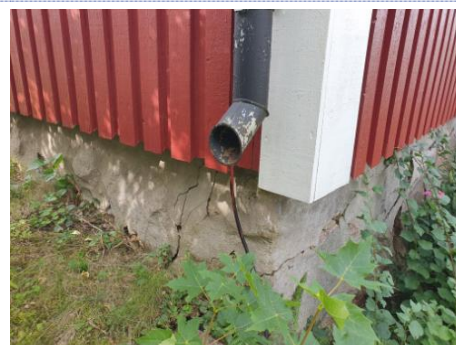
Stuprör är inte anslutet till markledning.

Stuprör som inte är anslutet till markledning kan medföra en ökad fuktbelastning på grundmur/sockel som i sin tur kan leda till fuktrelaterade skador.

Rekommenderar att dessa leds bort från husliv.

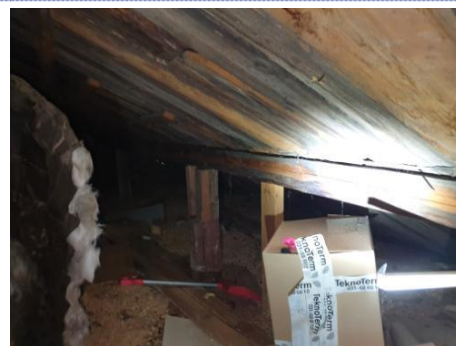
Utvändigt / Sidovind

Fuktvärden ligger under kritisk fuktnivå för mikrobiell tillväxt.

Fuktkvoten i underlagstak uppmättes till 9 %.
Risk för mikrobiell påväxt föreligger om fuktkvoten överstiger 17 %.

Sidovind besiktad från lucka.

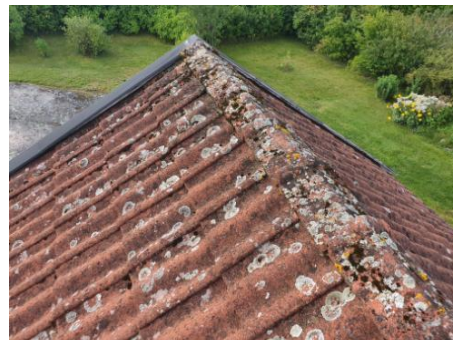
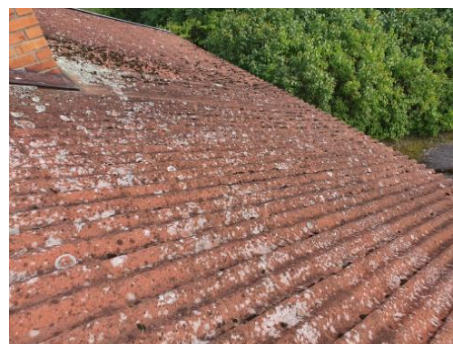
Utvändigt / Tak

Yttertaket är äldre.

Takpannor, plåtdetaljer och underlagspapp har enligt vår bedömning en begränsad livslängd. Eftersom husets taktäckning är äldre har det ett minskat motstånd mot vatteninträngning. Detta i sin tur kan leda till fuktskador på träläkt och vidare ner i underliggande konstruktioner.

Takpapp noterades spröd.
Mindre mosspåxt.

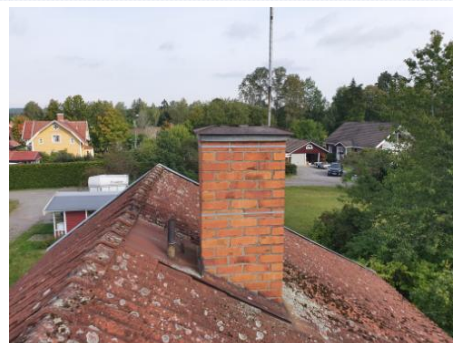
Väderskydd finns ej på korsten.

Väderskydd kan monteras för att skydda mot nederbörd som annars kan orsaka fuktskador och frostsprängning i skorstenen/ murstocken.

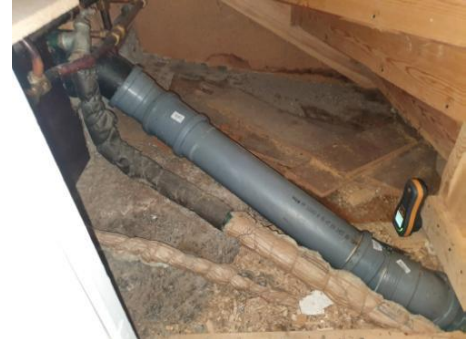
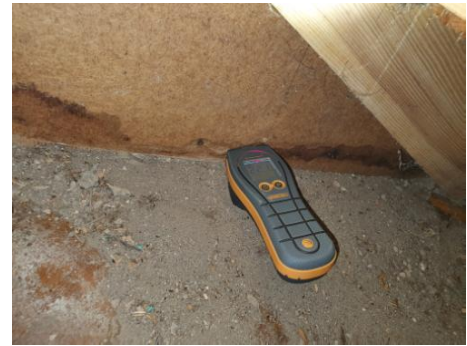
Entréplan / Allmänt

Delvis okänd golvkonstruktion. I den del där tvättstugan och badrummet finns består golvet av gjuten betongsula. Delen vid hall/kök/vardagsrum kan grunden bestå av delvis en så kallad mullbänk. Detta kunde dock ej konstateras vid besiktningstillfället.

Vid kontroll av konstruktion upptäcktes att golvkonstruktionen av trä ligger direkt mot berg.

Det här grundläggningssättet medför ofta fuktskador i golvbjälklaget. Det kan leda till mikrobiella angrepp och i värsta fall rötskador.

Fuktkvoten uppmättes till 18-22% i de delar som är i kontakt med berg. Risk för mikrobiell tillväxt föreligger om fuktkvoten överstiger 17 %.

Vi rekommenderar en fördjupad undersökning för att bedöma orsak och omfattning och det viktigt att tänka på att denna undersökning gäller hela entréplan.

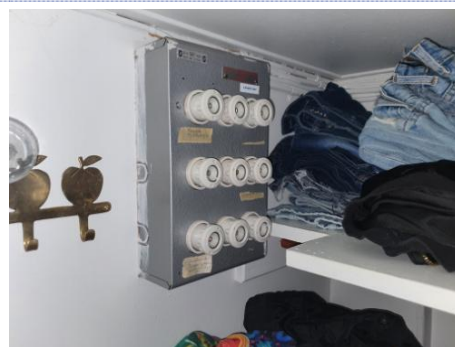
Entréplan / Garderob

Jordfelsbrytare finns ej.

Det finns inget krav att hus byggda före år 2000 ska ha jordfelsbrytare. Jordfelsbrytaren minskar dock risken för personskador och brand orsakade av elanläggningen.

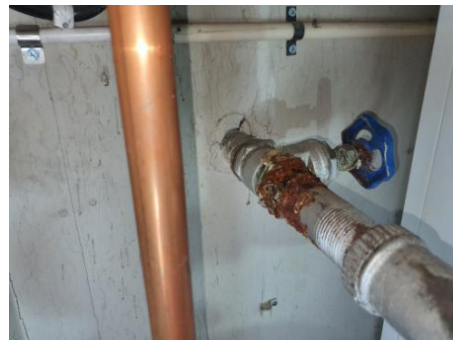
Entréplan / Pannrum

Droppläckage finns på vattenrör.

Kontakt med en rörmokare rekommenderas för åtgärd.

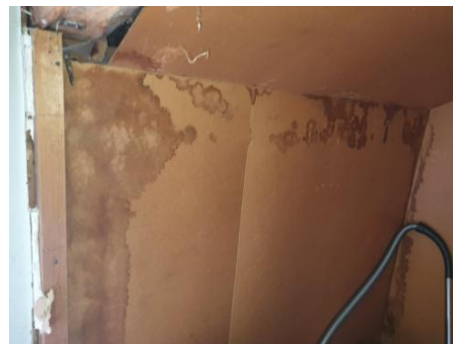
Golvbrunn finns inte i utrymmet.

I denna typ av utrymme bör en golvbrunn finnas. Avsaknaden utgör en ökad risk för fuktskador i omkringliggande konstruktioner.

Fuktfläckar finns på vägg.

Fuktindikering utan anmärkning vid besiktningstillfället
