# Besiktningsprotokoll

Anticimex Försäkringsbesiktning i samarbete med Fastighetsbyrån

| Fastighetsadress:<br>Rottnaberg 14 | |

| Besiktningsdatum:<br>2023-09-11 | Protokollnummer:<br>67826216 |

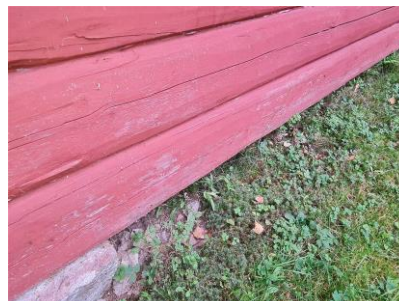
Underhållsbehov finns på fasad och vindskivor.

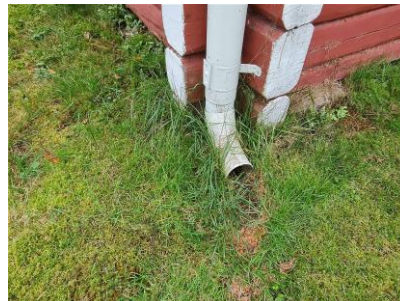
Stuprör är bristfälligt anslutet till markledning.

Stuprör som avslutas intill huset (ovan mark) kan medföra en ökad fuktbelastning på grundmur/sockel som i sin tur kan leda till fuktrelaterade skador.

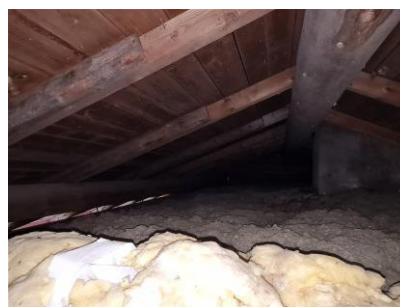
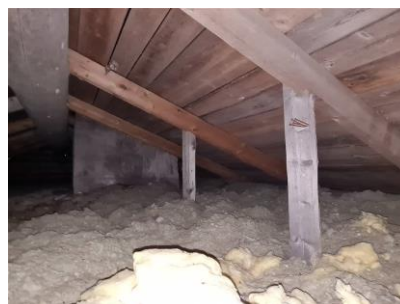
Vid kontroll av vinden uppmättes fuktvärden under kritisk fuktnivå för mikrobiell tillväxt och en normal lukt upplevdes.

Underlagstak består av brädor och isolering är lösull. Landgång saknas, detta kan med fördel monteras för framtida besiktningar.

Fuktkvoten i underlagstak/takbjälkar uppmättes vid besiktningstillfället till ca 9 %.

Risk för mikrobiell tillväxt föreligger om den relativa fuktigheten (RF) i den omgivande luften är över 75% vilket i furuvirke motsvarar en fuktkvot (FK) på 17%.

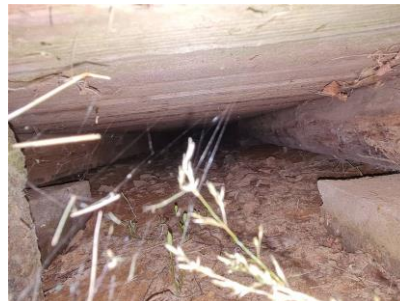
Plint/ torpargrund är en riskkonstruktion.

Besiktat från öppningar från sidorna. Lågt utrymme och plast saknas mot mark.

Uteluftsventilerade grunder med bjälklag av organiskt material har ofta fuktskador på grund av naturlig fuktpåverkan. Detta kan resultera i mikrobiella skador (angrepp av mikroorganismer) och, i värsta fall, rötskador. Mikrobiell lukt kan då spridas till boendemiljön.

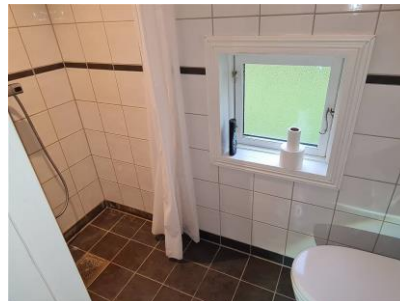
Kakel och klinkers

Inkommande vatten går genom golv.

Fuktindikering i utrymmet gav inga förhöjda fuktindikationer.
