# Besiktningsprotokoll

Anticimex Försäkringsbesiktning i samarbete med Fastighetsbyrån

| Fastighetsadress:<br>Galaxgatan 16 | |

| Besiktningsdatum:<br>2023-09-08 | Protokollnummer:<br>67835240 |

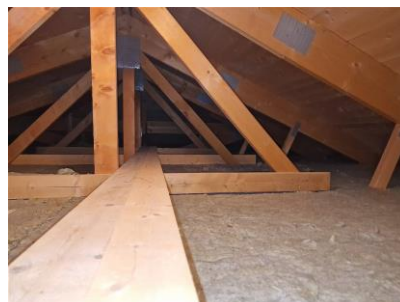
Vid kontroll av vinden uppmättes fuktvärden under kritisk fuktnivå för mikrobiell tillväxt och en normal lukt upplevdes. Fuktkvoten i underlagstak/takbjälkar uppmättes till 8 %.

Det finns risk för mikrobiell tillväxt om den relativa fuktigheten (RF) i den omgivande luften är över 75 %. I furuvirke motsvarar det en fuktkvot (FK) på 17 %.

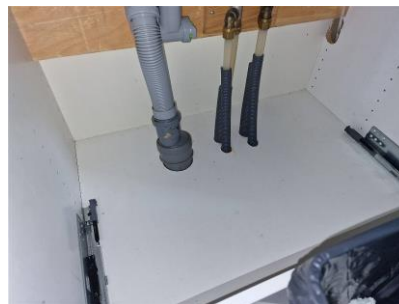
Fuktskydd finns inte i diskbänksskåp eller under kyl och frys.

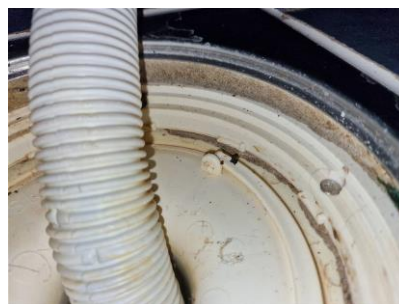
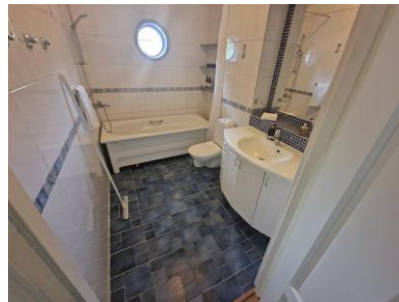
Golvbrunnsmanschett sticker fram under klämringen.

Golvlutning lokalt bristfällig.

Fuktindikering utförd utan anmärkning

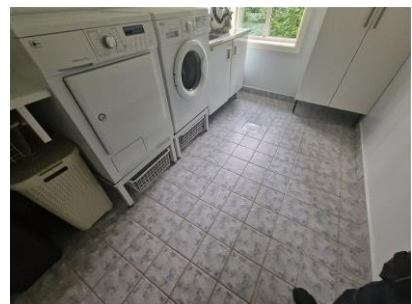
Inget att notera.

Fuktindikering utfört utan anmärkning

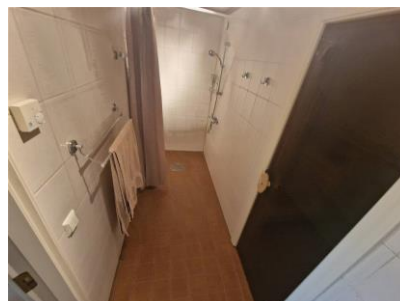
Inget att notera.

Fuktindikering utfört utan anmärkning.

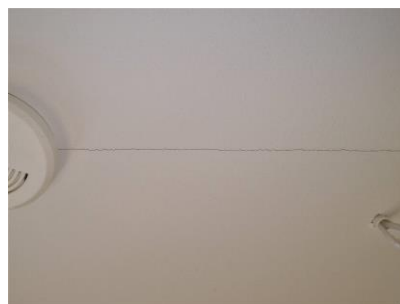
Sprickor på ytskikt/ skivskarvar förekommer.
