Fastighetsbeteckning  
Kårsta-Gillberga 2:11  
Adress  
Björkholmen 4  
18696 Vallentuna

Uppdragsnummer AB2164  
Besiktningdatum 2023-09-13  
Besiktningföretag OBM Besiktningsservice AB  
Besiktningförrättare Peter Franck  
Närvarande Säljaren  
Giltig till och med 2024-09-13

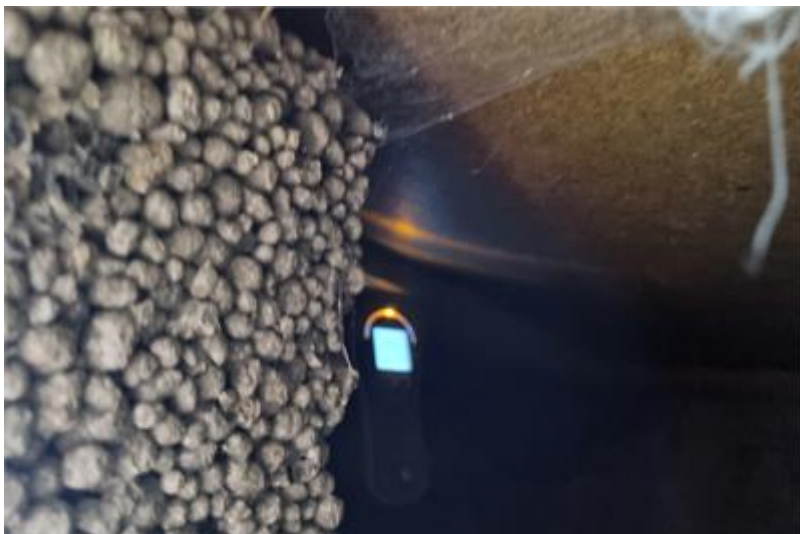
En krypgrund är en riskkonstruktion med avseende på fukt- och mikrobiella skador. Mikrobiell påväxt har noterats samt höga fuktvärden och en fortsatt teknisk undersökning rekommenderas därför, se även info på protokollets sista sida Pos. 10.

Byggnadsdel	Källare/hög kryppgrund under tillbyggnad samt del av torpargrund.
Konstruktionsdel	Undersida bjälklag och syll
Konstruktionsuppbyggnad	Boardskivor, träbjälkar med isolering, träsyllar.

Det kritiska gränsvärdet för mikrobiell tillväxt brukar anges till ca 17% fuktkvot (FK).

Vid stickprovsmätning i syllar och blindbotten uppmättes fuktkvot kring 19-22% FK

Notera att stickprovsmässig undersökning är utförd samt att mätvärden normalt sett kan variera över årstiderna. För att säkert fastställa konstruktionens kondition och fuktstatus måste en mer omfattande undersökning utföras.
