Besiktningssprotokoll

Anticimex Försäkringsbesiktning i samarbete med Fastighetsbyrån

Fastighetsbeteckning: Lännersta 112:3	
Fastighetsadress: Gullvivans väg 7	
Postnummer: 13245	Ort: Saltsjö-Boo

Besiktningsdatum: 2023-09-06	Protokollnummer: 67815476
Temperatur: 16 °C	Väderlek: Klart
Tekniker: Daniel de Luca	
E-post: Daniel.De.Luca@anticimex.se	
Kontor: Stockholm Syd	
Närvarande: Fastighetsägare Fastighetsmäklare Daniel de Luca, Anticimex 076 496 05 49

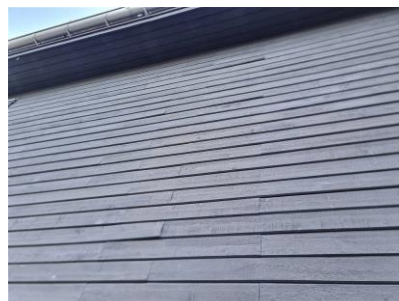
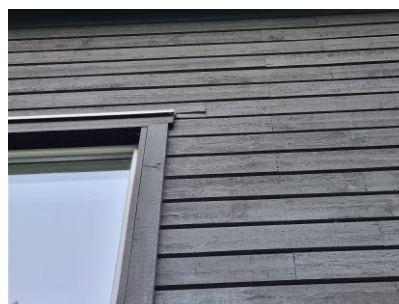
Utvändigt / Fasad

Fasadbeklädnaden har skevpanel och panel med sprickor i mindre omfattning.

Detta medför en ökad risk för att fukt tränger in i fasadbeklädnaden vilket i sin tur kan orsaka bakomliggande skador.

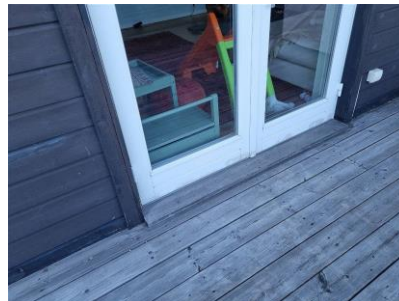
Utvändigt / Dörrar

Tröskelbleck saknas under dörr.

Avsaknad av tröskelbleck medför att det finns risk för att vatten kan rinna in och orsaka fuktskador på tröskel och/eller i kringliggande vägg och bjälklag.

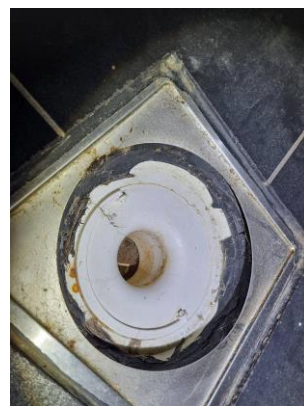
Övre plan / Dusch/Toalett

⚠ Klämring finns inte i golvbrunnen i bastu.

Avsaknad av klämring i golvbrunn medför att vatten kan tränga ner i omkringliggande konstruktioner med fuktskador som följd. Detta kan i sin tur leda till mikrobiella skador (angrepp av mikroorganismer).
