# Besiktningsprotokoll

Anticimex Försäkringsbesiktning i samarbete med Fastighetsbyrån

| Fastighetsadress:<br>Svallåsvägen 117 | |

| Besiktningsdatum:<br>2023-09-14 | Protokollnummer:<br>67848936 |

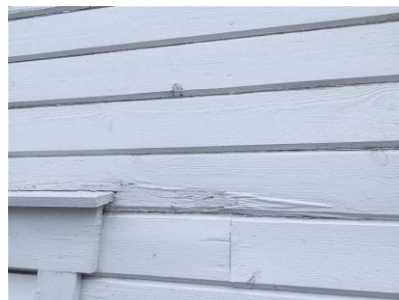
Rötskador finns i fasadpanelen.

Rötskador i fasaden är ett tecken på bristande fuktskydd/hög fuktpåverkan, som även kan leda till fuktrelaterade skador i bakomliggande konstruktioner.

Vi rekommenderar en kontakt bör tas med en snickare för åtgärd.
