Besiktningssprotokoll

Anticimex Försäkringsbesiktning i samarbete med Fastighetsbyrån

Fastighetsbeteckning: Skårstorp 2:2	
Fastighetsadress: Skårstorp Byängen 1	
Postnummer: 671 95	Ort: Klässbol

Besiktningdatum: 2023-09-13	Protokollnummer: 67831560
Temperatur: 15 °C	Väderlek: Sol
Tekniker: Jesper Gullberg	
E-post: Jesper.Gullberg@anticimex.se	
Kontor: Karlstad	
Närvarande: Fastighetsägare samt dottern

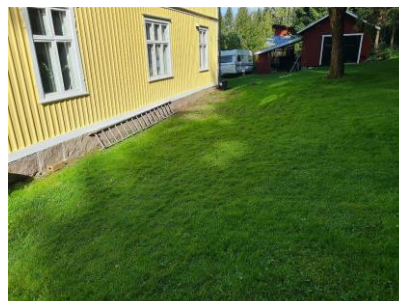
Marken lutar mot huset på baksidan.

Detta kan medföra fuktrelaterade skador i huset.

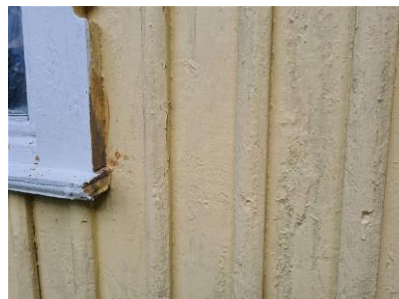
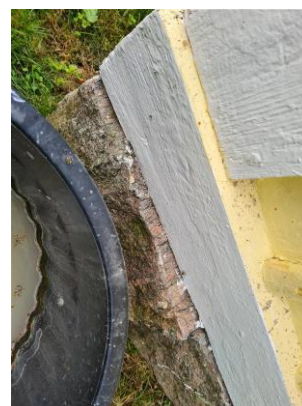
Brister/ojämnheter förekommer i underarbete på fasadpanelen, delar av fasad har målning/underhållsbehov, dock i mindre omfattning, se foto.

Fasad är delvis placerad innanför grundmuren, se foto. Detta kan medföra fuktrelaterade skador.

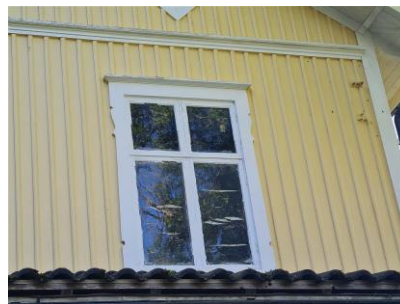
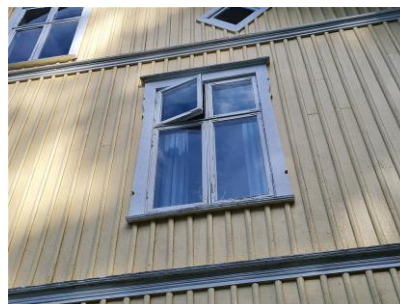
- Några enstaka fönster är i behov av målning/underhåll, färgsläpp förekommer.

Spruckna fönsterrutor kunde noteras.

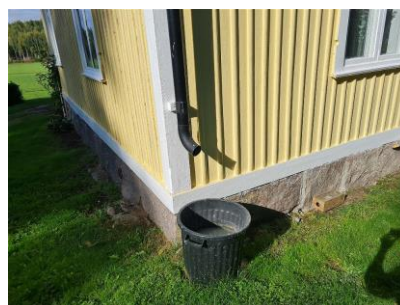
- Stuprör är inte anslutna till markledning.

Stuprör som inte är anslutna till markledning kan medföra en ökad fuktbelastning på grundmur/sockel som i sin tur kan leda till fuktrelaterade skador.

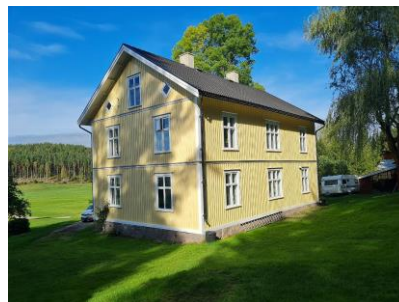
Väderskydd/plåthuvor finns ej på skorsstenarna.

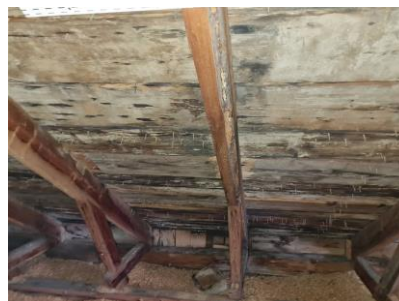
Mikrobiell påväxt finns på underlagstaket.

Detta kan vara ett tecken på att vinden tillförs fukt inifrån bostaden. Observera att besiktning av bostadens ventilationssystem inte har ingått i uppdraget.

För att komma tillrätta med detta kan fukttillförseln inifrån bostaden behöva minskas. Det kan göras genom att ventilationen i bostaden förbättras samt att eventuella otätheter i vindsbjälklaget (tak-/väggvinklar, taklucka med mera) tätas. Läs Anticimex faktablad om oppvärmda vindsutrymmen för tips och råd.

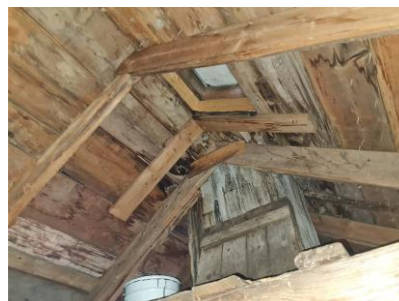
Fläckar/missfärgningar förekommer på murstocken/underlagstak på flertalet ställen, se foto. Bedöms vara äldre.

Fuktkvoter uppmättes i underlagstak/takstolar till mellan 8-9%.

Det finns risk för mikrobiell tillväxt om den relativa fuktigheten (RF) i den omgivande luften är över 75 %. I furuvirke motsvarar det en fuktkvot (FK) på 17 %.

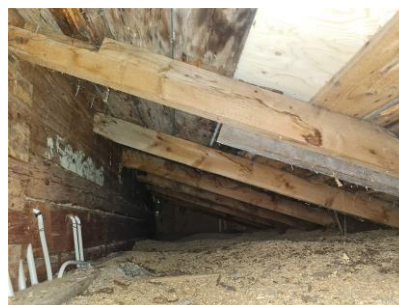
Fläckar/missfärgningar samt rötskador kunde noteras i det äldre underlagstaket, se foto. Bedöms vara äldre.

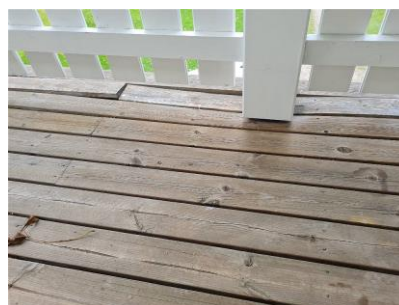
Brister förekommer i trallgolv, se foto.

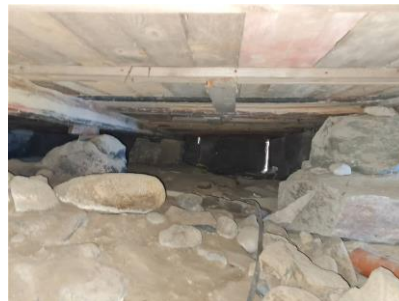
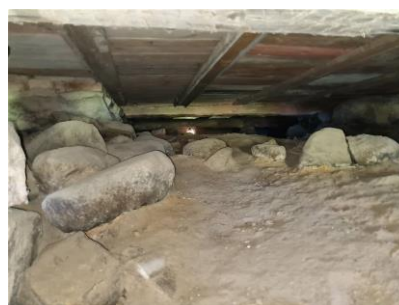
Vid kontroll av konstruktion uppmättes fuktvärden över kritisk fuktnivå. Marken är fuktpåverkad samt att mikrobiell påväxt kunde noteras på grundmur/markytan. Organiskt material noterades på marken samt att plastfolie saknas. Fuktpåverkan noterades på vissa trästöttor som står placerade dikt an marken. Delar av utrymmet var svåråtkomligt då utrymmet delvis är lågt/trångt.

Konstruktionen består av träbjälklag med trossbotten av brädor.

Fuktkvoter uppmättes i bärlinor/brädor till mellan 20-22%. Det finns risk för mikrobiell tillväxt om den relativa fuktigheten (RF) i den omgivande luften är över 75 %. I furuvirke motsvarar det en fuktkvot (FK) på 17 %.

Uteluftsventilerade torpargrunder med bjälklag av organiskt material har ofta fuktskador på grund av naturlig fuktpåverkan. Detta kan resultera i mikrobiella skador.

För att undvika detta så måste grundens klimat bli torrare. Läs Anticimex faktablad om uteluftsventilerade krypgrunder för tips och råd.

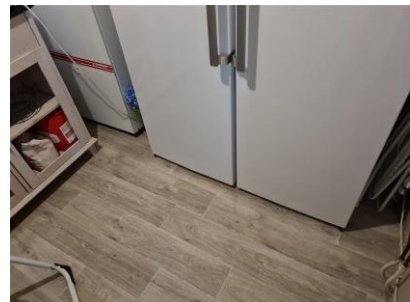
Plastmatta på golv är ej uppviknen på vägg. Golvbrunn finns ej i utrymmet. Dessa noteringar medför ökad risk för fuktskador vid eventuellt läckage.

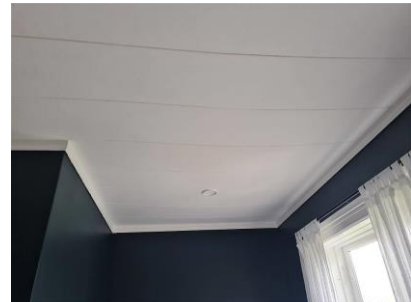
Innertak svackar/hänger, se foto.

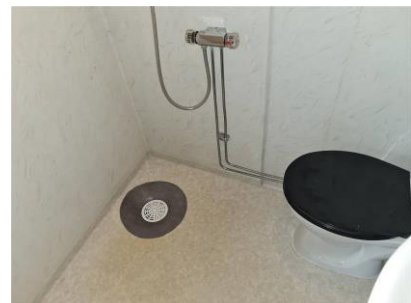
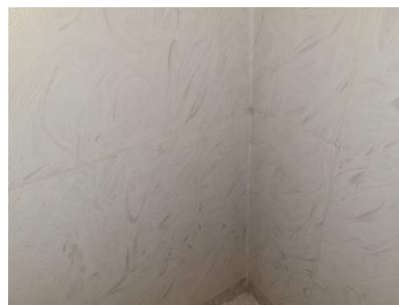
Våtutrymmet har äldre yt-/tätskikt, plastmattan på golv är ilagad runt om golvbrunnen. Plastmatta på vägg är även skarvad på flertalet ställen, se foto.

Eftersom funktionen, som innebär att ytskiktet/tätskiktet ska vara vattentätt, kan vara nedsatt finns en ökad risk att vatten tränger igenom ytskiktet/tätskiktet med vattenskador i omkringliggande konstruktioner som följd.

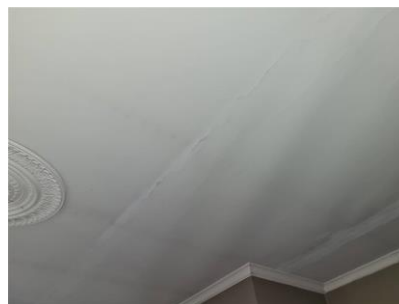
Sprickor/brister förekommer i innertak, se foto.
