Brunnbäck 1:72

Älvhemsstigen 12

Uppdragsnummer	WA3569
Besiktningsdatum	2023-09-14
Besiktningföretag	OBM Besiktning i Dalarna AB
Besiktningförrättare	Lars Norström
Närvarande	Fastighetsägarna
Giltig till och med	2024-09-14

Bilder och beskrivningar

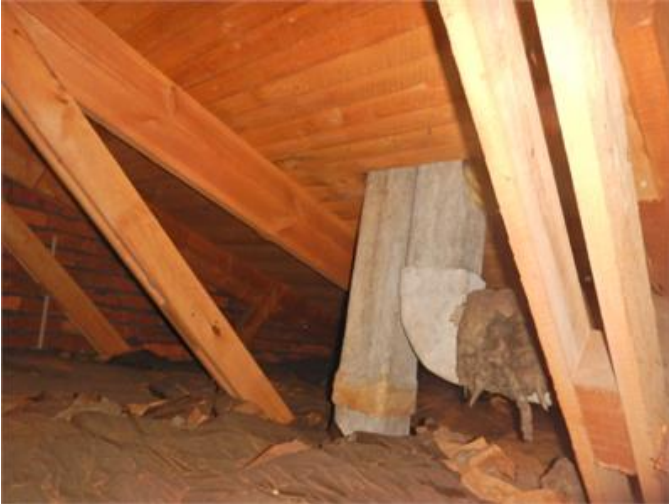
-Byggnaden har en svag ventilation på såväl till- som frånluftssidan. Detta kan hämma en god luftväxling i bostaden men även ge höga fuktbelastningar på känsliga konstruktioner som t.ex. vindsutrymmet. Åtgärder bör därför övervägas.

Oisolerade ventilationskanaler på vinden.

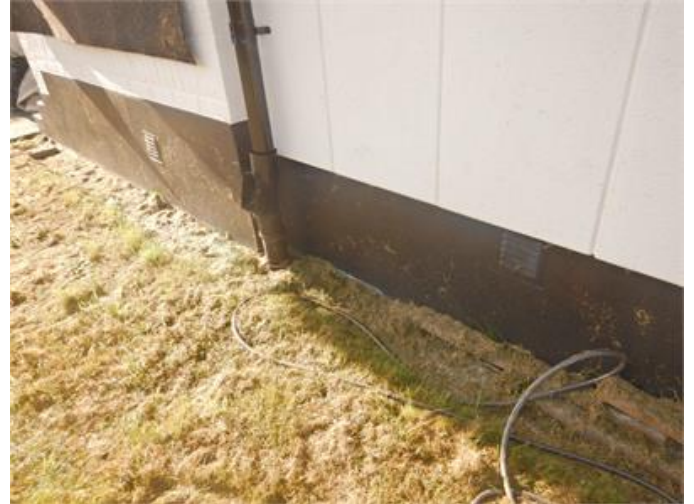
Markytan närmas grundmur lutar mot huset.

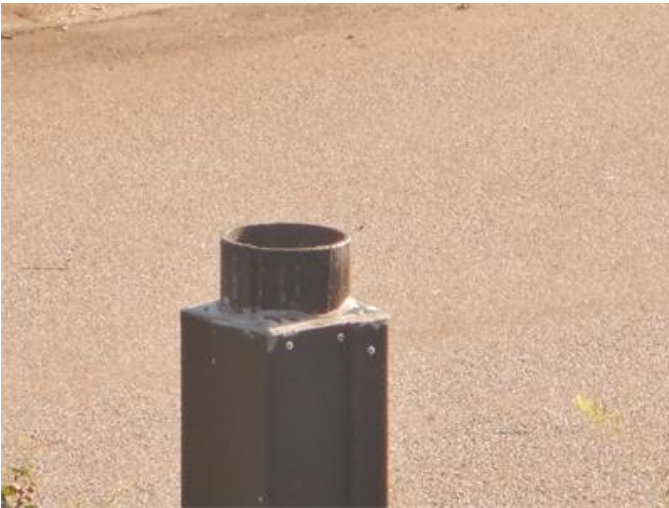
Överdel av genomföring avloppsluftning tätad med mjukfog.
