# Besiktningsprotokoll

| Fastighetsbeteckning:<br>Slånbäret 6 | |
| Fastighetsadress:<br>Gullrisgatan 12 | |

| Besiktningsdatum:<br>2023-09-15 | Protokollnummer:<br>67850964 |

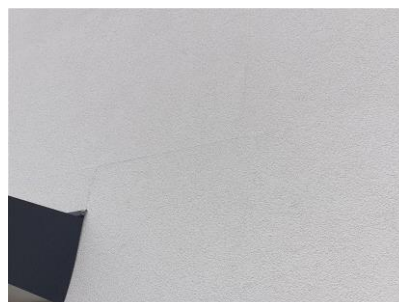
Putsad fasad har brister.

Då den putsade fasaden har brister finns risk att vatten tränger in i bakomvarande konstruktion med fuktrelaterade skador som följd.
